**INFORME N° 00123-2020-OEFA/DEAM-SSIM**

ASUNTO : Informe de Evaluación Ambiental para la identificación del sitio impactado por actividades de hidrocarburos con código S0387, ubicado en el Lote 192, microcuenca PAS-40, en el ámbito la cuenca del río Pastaza, distrito Andoas, provincia Datem del Marañón y departamento Loreto.

**EVALUACIÓN AMBIENTAL PARA LA IDENTIFICACIÓN DEL
SITIO IMPACTADO POR ACTIVIDADES DE
HIDROCARBUROS CON CÓDIGO S0387, UBICADO EN EL
LOTE 192, MICROCUENCA PAS-40, EN EL ÁMBITO DE LA
CUENCA DEL RÍO PASTAZA, DISTRITO ANDOAS,
PROVINCIA DATEM DEL MARAÑÓN, DEPARTAMENTO
LORETO**

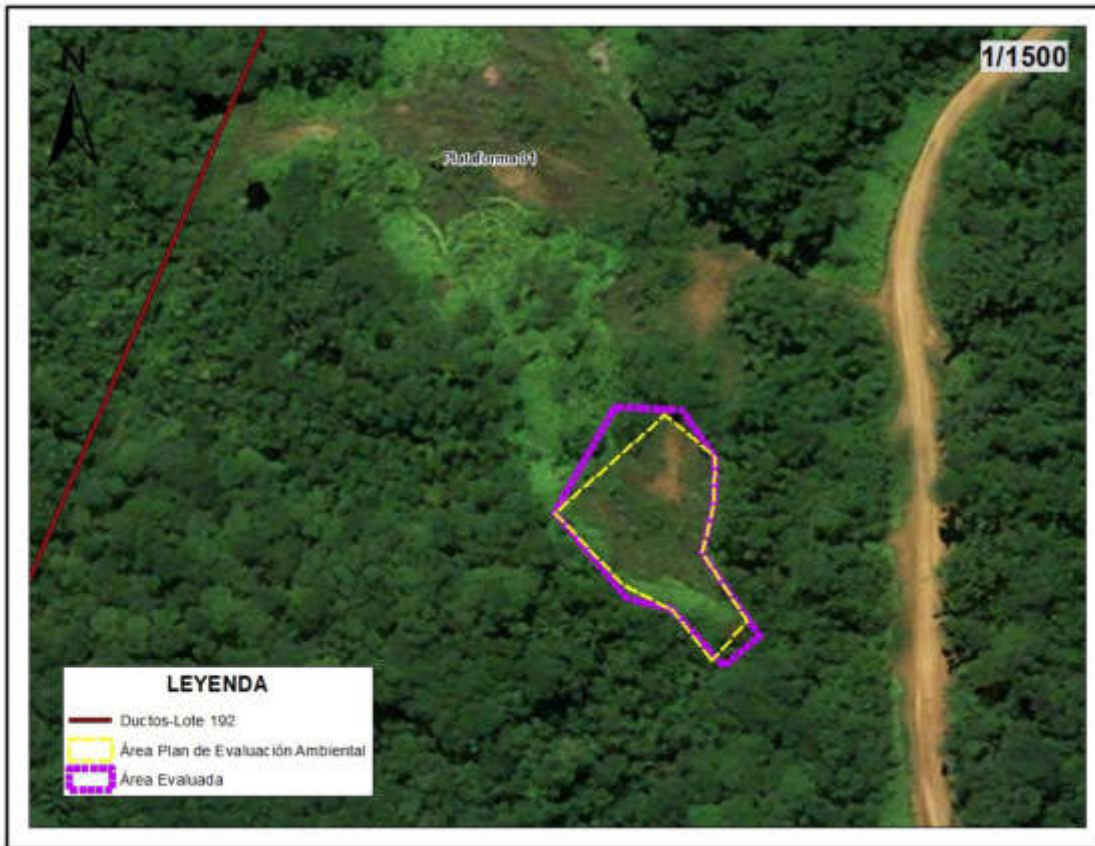
Figura 3.2. Área evaluada para el sitio S0387, en el entorno de la Plataforma 01 del Lote 192

El área de estudio corresponde a una zona desbrozada con vegetación herbácea y arbustiva, y el componente ambiental a evaluar es el suelo. Para el sitio S0387, en el PEA se planteó evaluar un área de 3033 m² (0,303 ha); sin embargo, durante la ejecución de los trabajos de muestreo, se extendió la evaluación con un punto adicional a fin de ampliar la información analítica del sitio, modificando el área inicialmente propuesta, resultado un área evaluada de 3662,42 m² (0,366 ha) para el sitio S0387 (ver Figura 3.2).

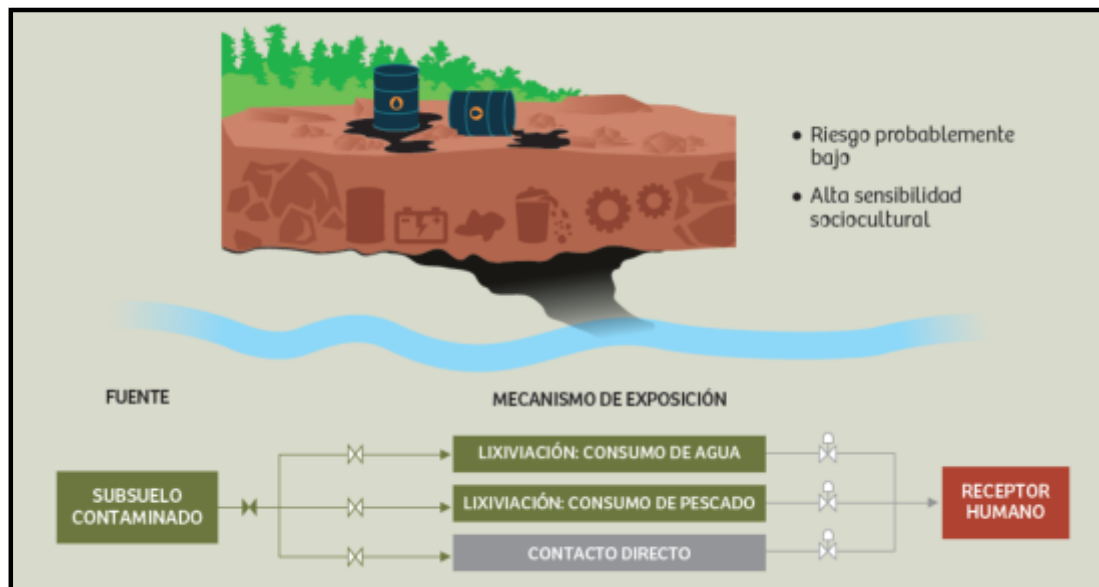
Figura 3.6. Modelo conceptual (entierros y botaderos)

Sobre la base de las observaciones realizadas por el equipo técnico durante los trabajos de campo en el área del sitio S0387 y su entorno, se pudo constatar que el sitio presentaba pérdida de cobertura vegetal como consecuencia del desbosque para el establecimiento de un botadero; asimismo, durante el reconocimiento y el muestreo del sitio, los monitores ambientales de la comunidad nativa Titiyacu señalaron que el sitio en evaluación corresponde a un antiguo botadero de residuos relacionados a la actividad de hidrocarburos los cuales se encuentran enterrados a aproximadamente 2 m de profundidad.

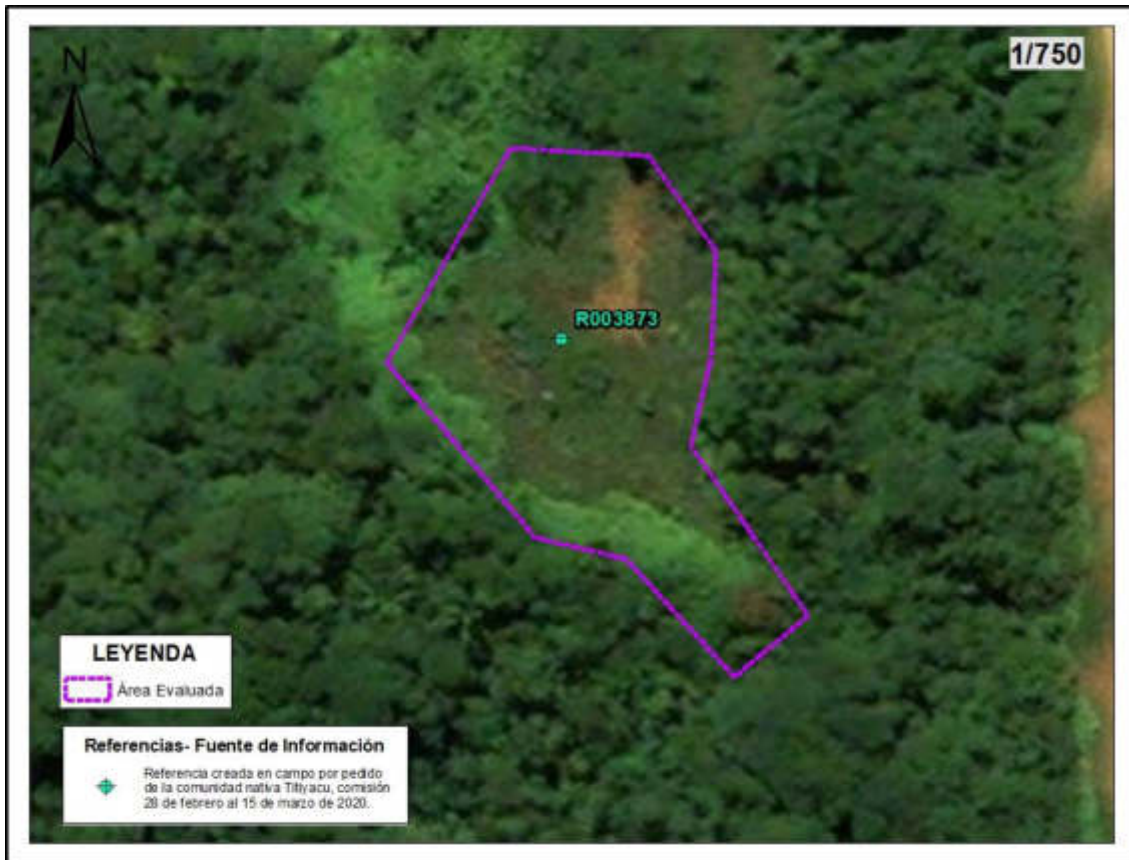
Figura 4.1. Registros de información asociada al sitio S0387

En la siguiente figura se muestra la ubicación espacial de la referencia asociada al sitio S0387.

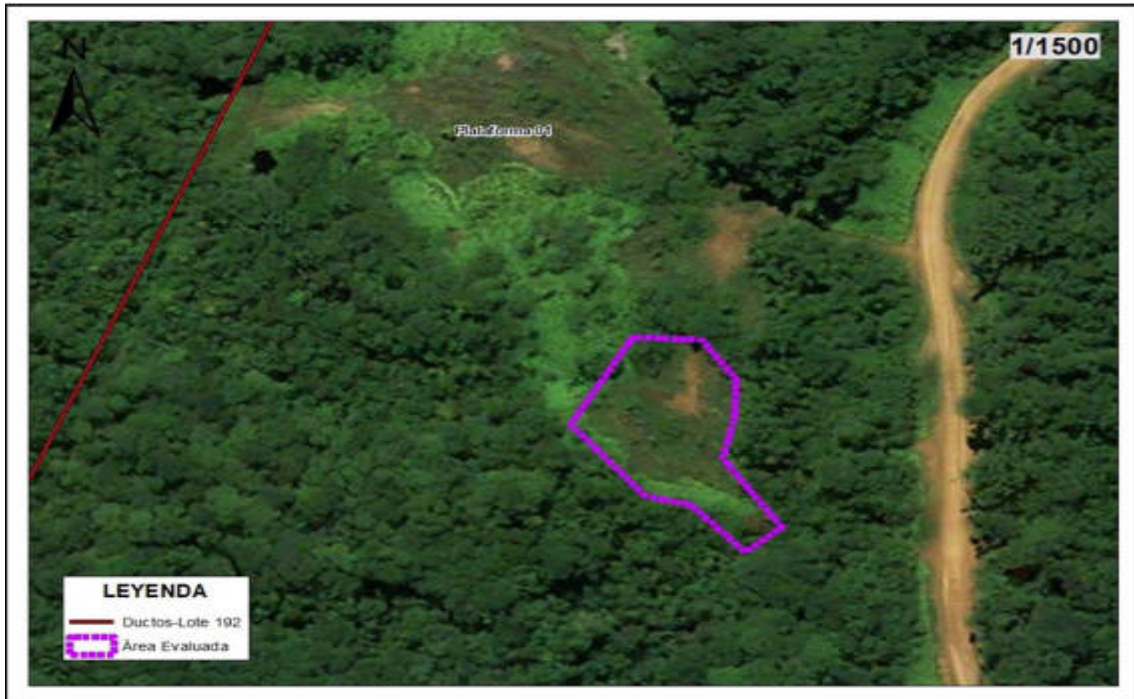
Figura 7.1. Área evaluada para el sitio S0387

La evaluación para el sitio S0387 planteó la necesidad de realizar el muestreo ambiental del componente suelo y se consideró un área de 3662,42 m² (0,366 ha).

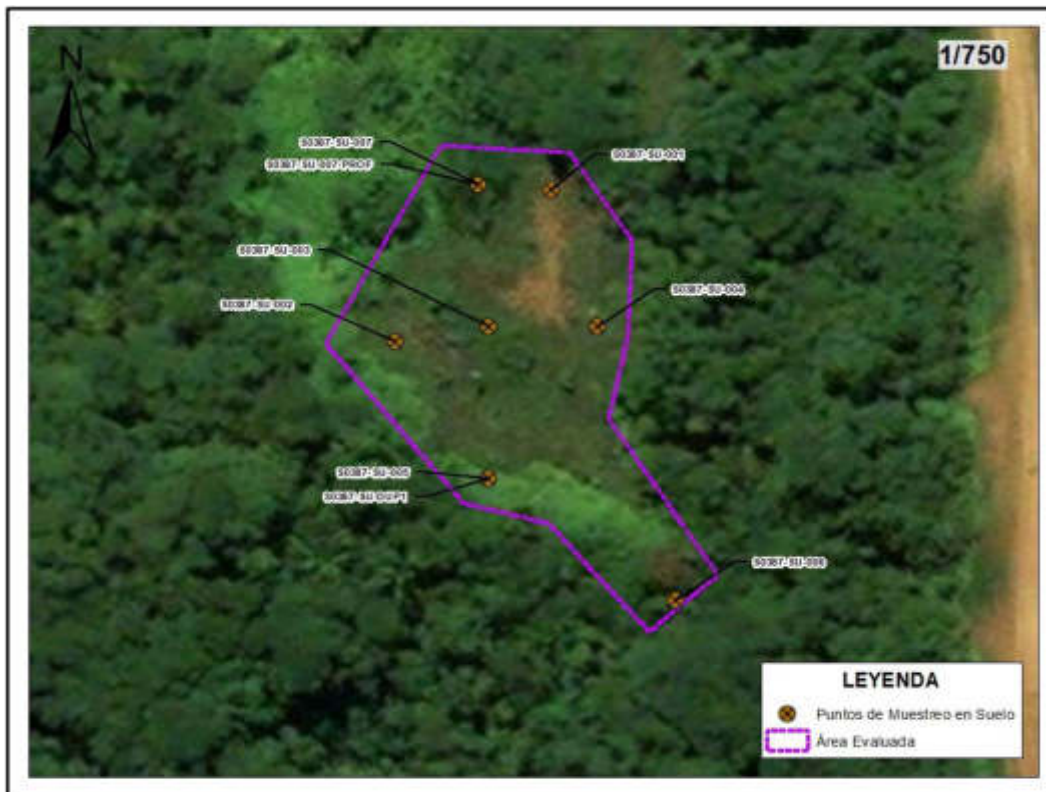
Figura 7.2. Ubicación de los puntos de muestreo de suelo para el sitio S0387

La precisión de las coordenadas en todos los puntos de muestreo fue de ± 3 m

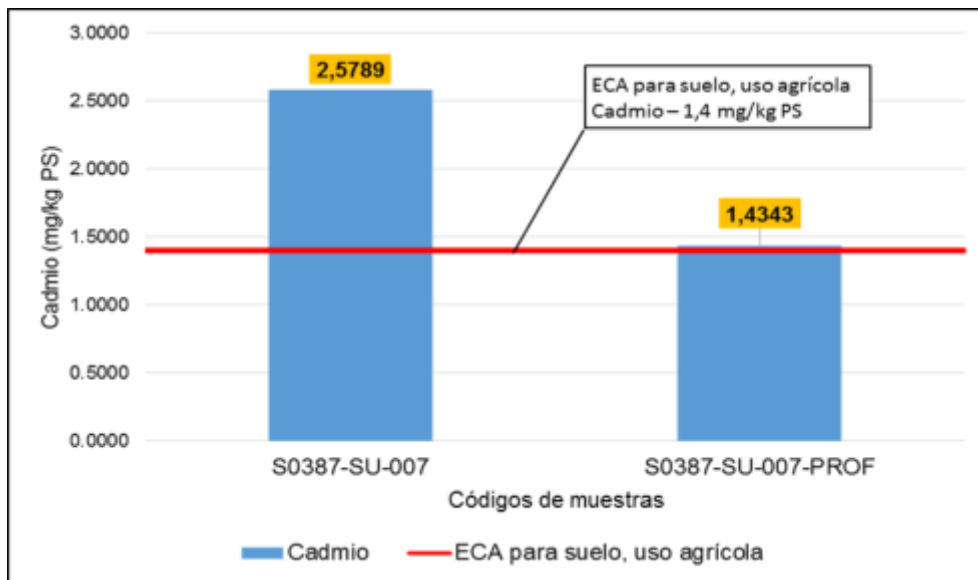
Figura 8.1. Resultados de Cadmio total para el sitio S0387

En la Figura 8.1 se presentan las concentraciones de cadmio en las muestras de suelo tomadas en el sitio S0387; de las 8 muestras nativas, las muestras con códigos S0387-SU-007 (muestras recolectadas a una profundidad entre 0,0 a 1,7 m) y, la muestra con código S0387-SU-007-PROF (tomada a una profundidad entre 1,7 – 2,5 m) superaron los ECA para Suelo, uso agrícola.

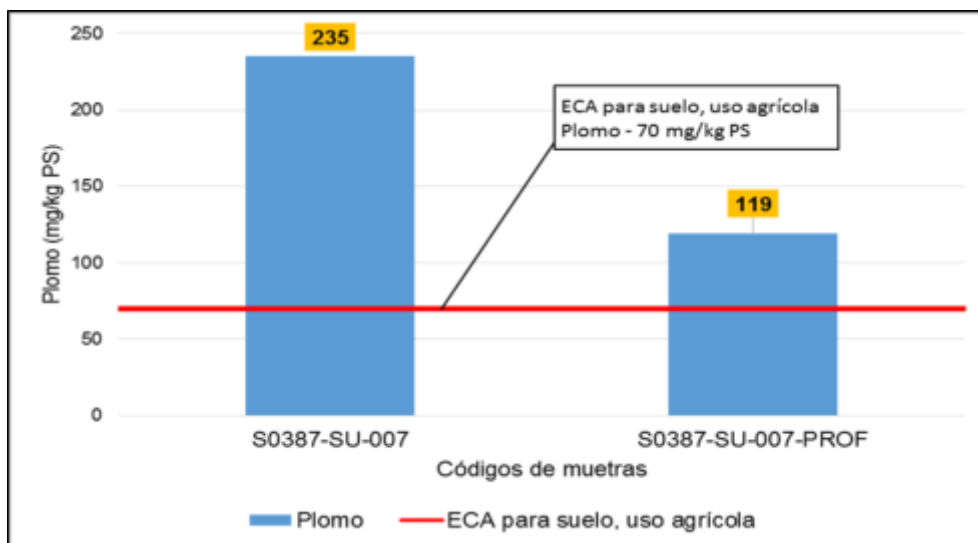
Figura 8.2. Resultados de Plomo total para el sitio S0387

En la Figura 8.2 se presentan las concentraciones de plomo en las muestras de suelo tomadas en el sitio S0387; de las 8 muestras nativas, las muestras con códigos S0387-SU-007 (muestras recolectadas a una profundidad entre 0,0 a 1,7 m) y, la muestra con código S0387-SU-007-PROF (tomada a una profundidad entre 1,7 – 2,5 m) superaron los ECA para Suelo, uso agrícola.

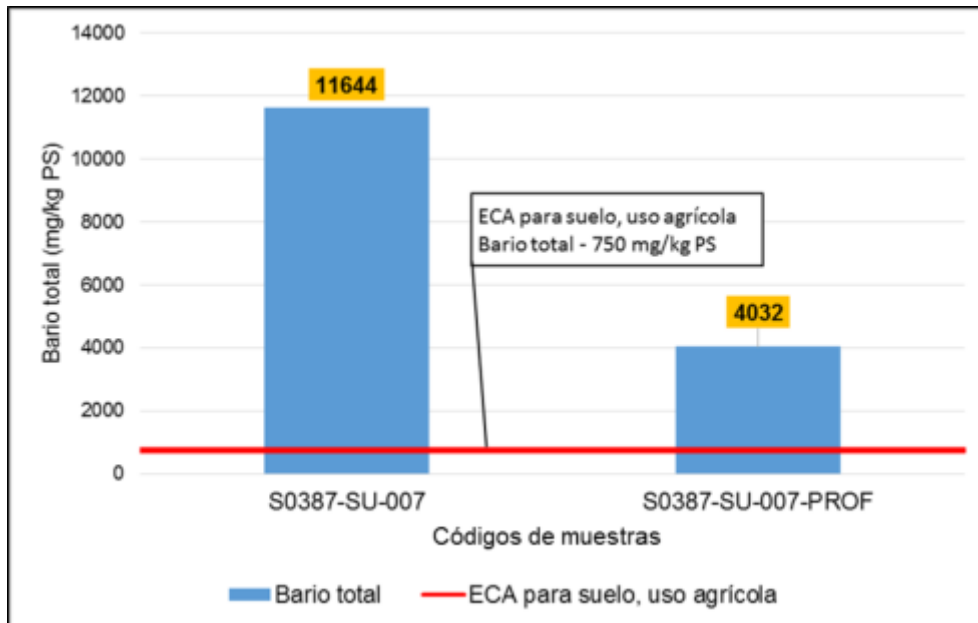
Figura 8.3. Resultados de bario total para el sitio S0387

En la Figura 8.3 se presentan las concentraciones de bario total en las muestras de suelo tomadas en el sitio S0387; de las 8 muestras nativas, las muestras con códigos S0387-SU-007 (muestras recolectadas a una profundidad entre 0,0 a 1,7 m) y, la muestra con código S0387-SU-007-PROF (tomada a una profundidad entre 1,7 – 2,5 m) superaron los ECA para Suelo, uso agrícola.

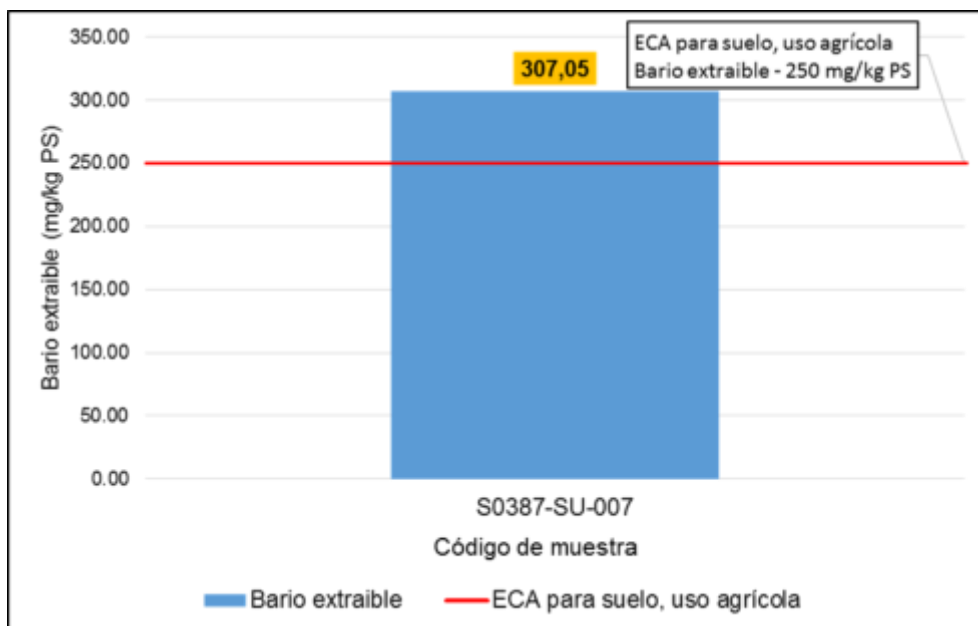
Figura 8.4. Resultados de bario extraíble para el sitio S0387

Adicionalmente, se realizó el análisis del bario total real y bario extraíble en la muestra con código S0387-SU-0007 (muestras recolectadas a una profundidad entre 0,0 a 1,7 m). Los resultados se muestran en la tabla 8.1 y en las figuras 8.4 y 8.5

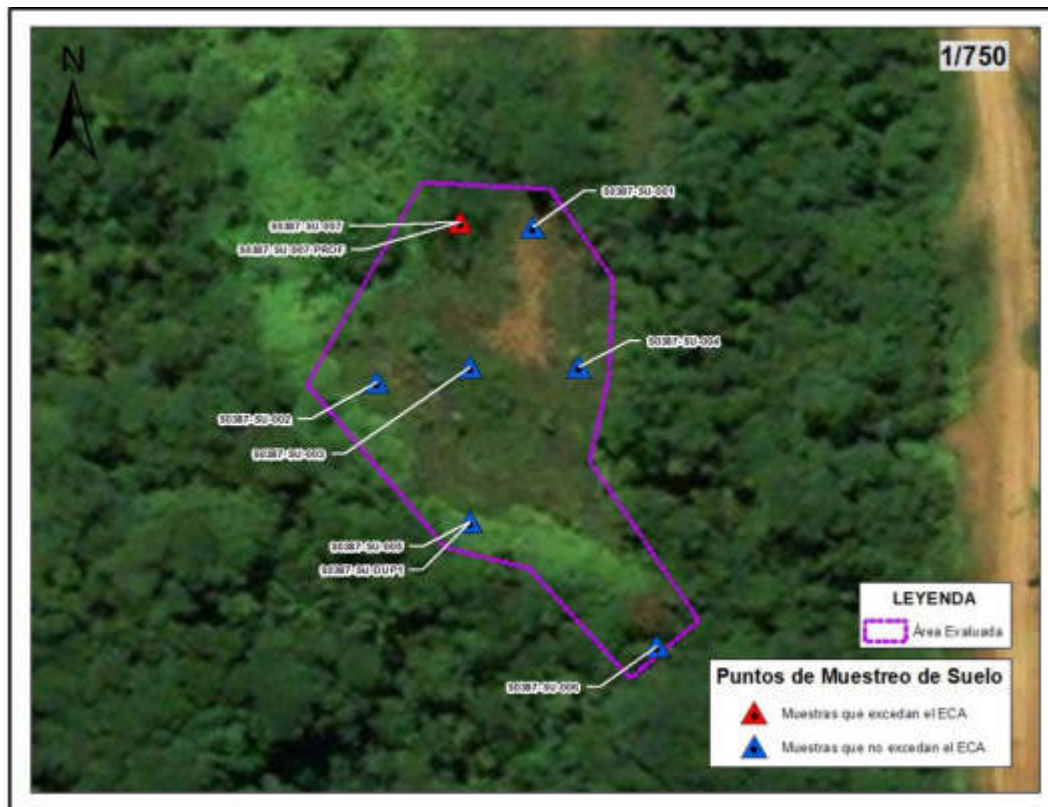
Figura 9.1. Área evaluada y puntos de muestreo con excedencias de los ECA para suelo en el sitio S0387

**Estándares de Calidad Ambiental (ECA) para Suelo, uso agrícola, aprobados mediante Decreto Supremo N.º 011-2017-MINAM

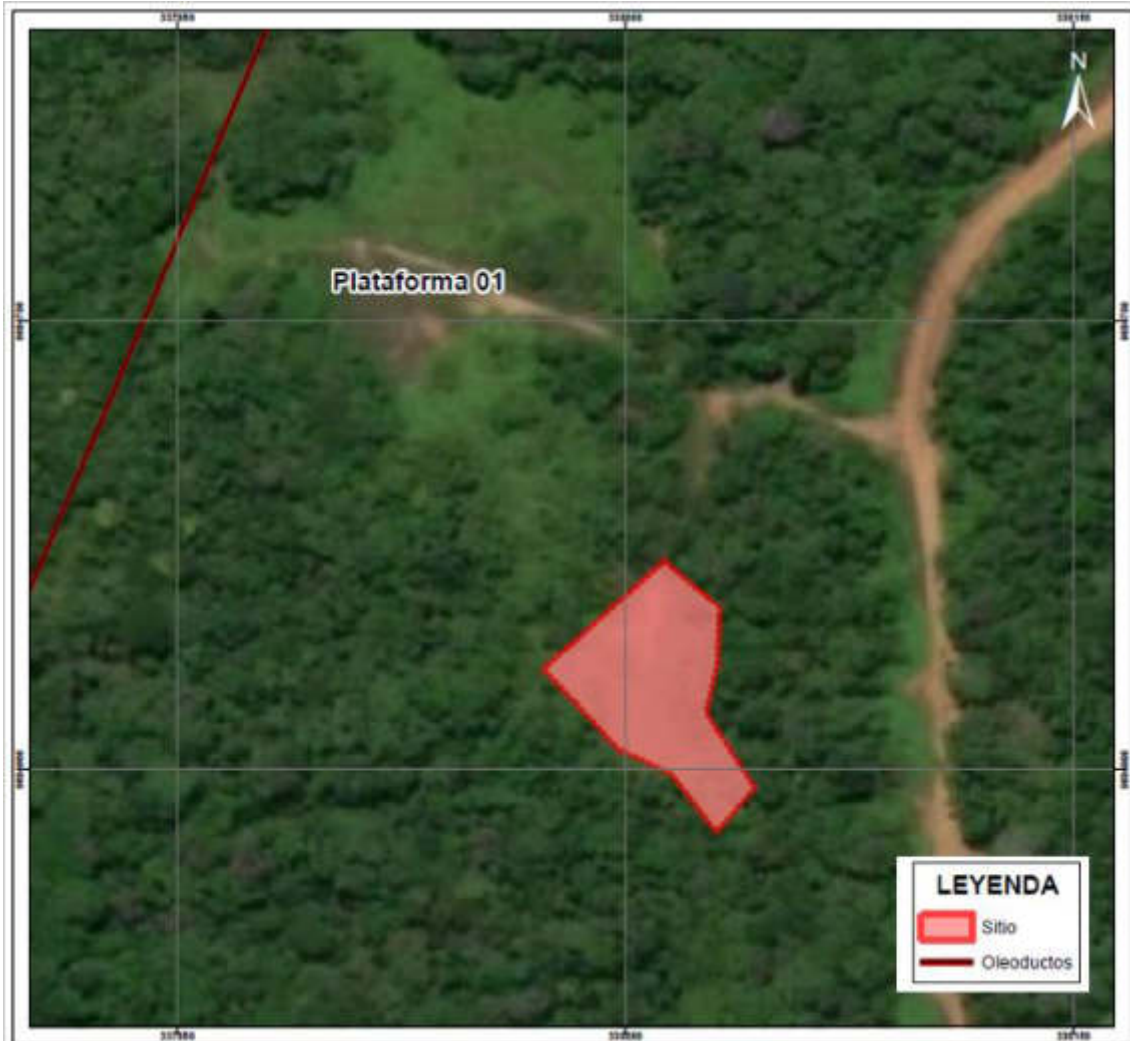
Figura 5.3. Ubicación del sitio S0387

El sitio S0387 se ubica en el territorio de la comunidad nativa Titiyacu, a 4,5 km (en línea recta) al noreste de la comunidad y a 120 m al sureste de la Plataforma 01 del yacimiento Capahuari Norte del Lote 192 que contiene al pozo CAPC-01, corresponde a un área con vegetación herbácea y suelo arcilloso compactado principalmente, así como, bosque secundario al sureste con suelo saturado, con pendiente ligeramente inclinada hacia el bosque secundario (Figura 5.3 y Anexo D.2).

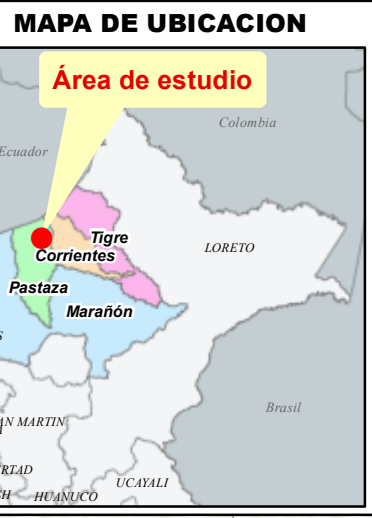
Mapas de puntos de muestreo

Código	Coordenadas UTM WGS 84 Zona 18 Sur	
	Este (m)	Norte (m)
S0387-SU-001	338016	9694664
S0387-SU-002	337986	9694634
S0387-SU-003	338004	9694637
S0387-SU-004	338025	9694637
S0387-SU-005	338004	9694607
S0387-SU-006	338040	9694583
S0387-SU-007	338002	9694665
S0387-SU-007-PROF	338002	9694665
S0387-SU-DUP1	338004	9694607

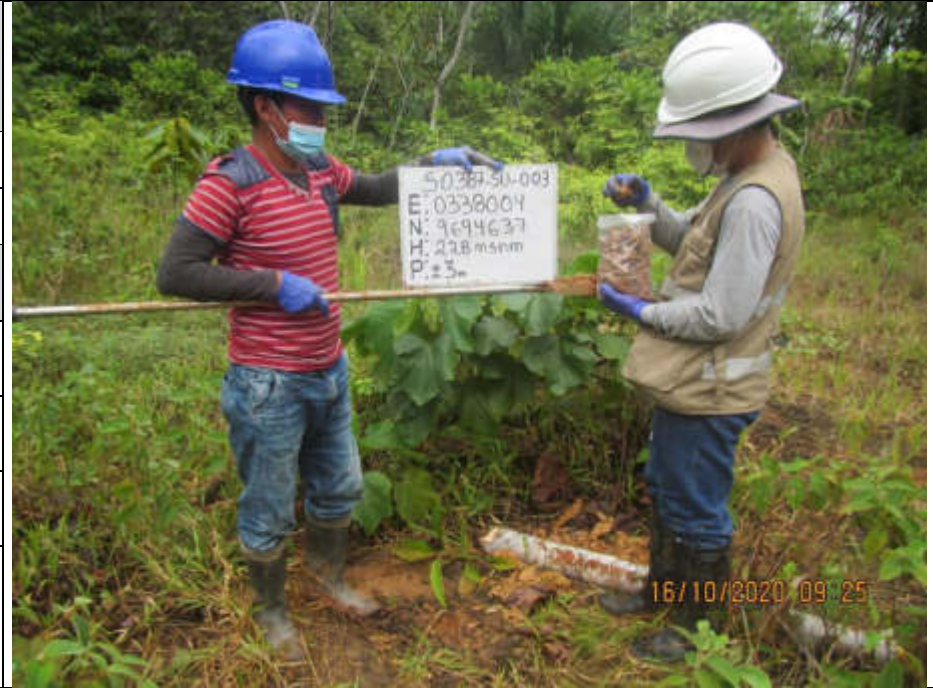
Fecha: 16/10/2020	
Hora: 09:25	
COORDENADAS UTM -WGS 84 – ZONA 18M	
Este (m): 338004	
Norte (m): 9694637	
Altitud (m s.n.m): 228	
Precisión: ± 3	
DESCRIPCIÓN:	Muestra de suelo tomado en el punto S0387-SU-003, suelo de textura arcillosa y no se percibió olor a hidrocarburos.
FOTOGRAFÍA N.º 4

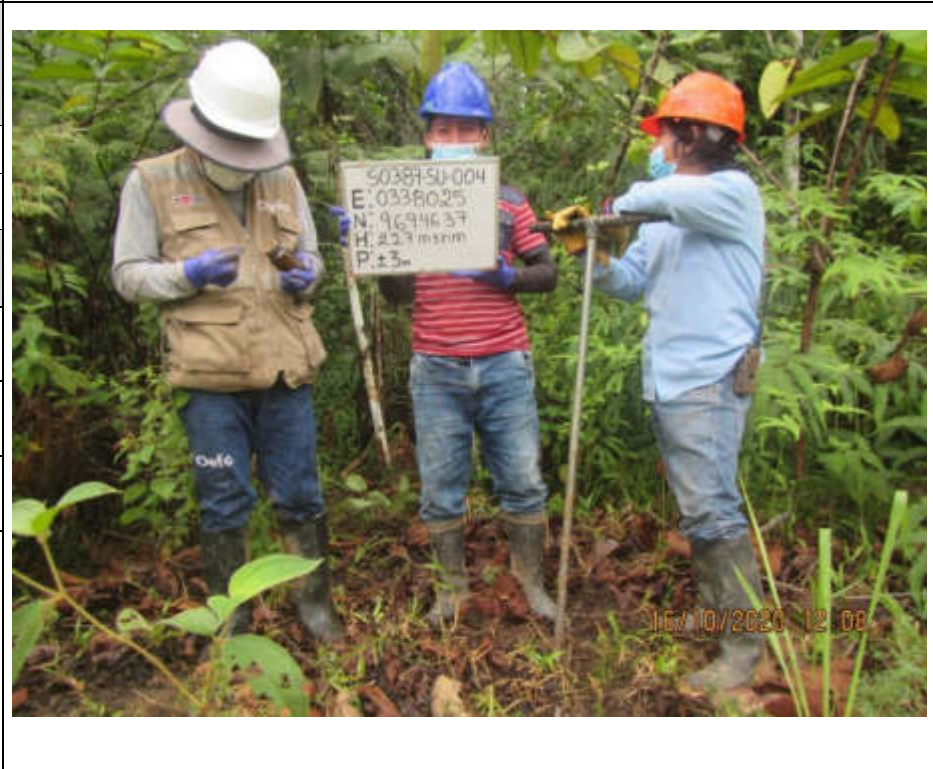
Fecha: 16/10/2020	
Hora: 12:08	
COORDENADAS UTM -WGS 84 – ZONA 18M	
Este (m): 338025	
Norte (m): 9694637	
Altitud (m s.n.m): 227	
Precisión: ± 3	
DESCRIPCIÓN:	Muestra de suelo tomado en el punto S0387-SU-004, suelo de textura arcillosa y no se percibió olor a hidrocarburos.

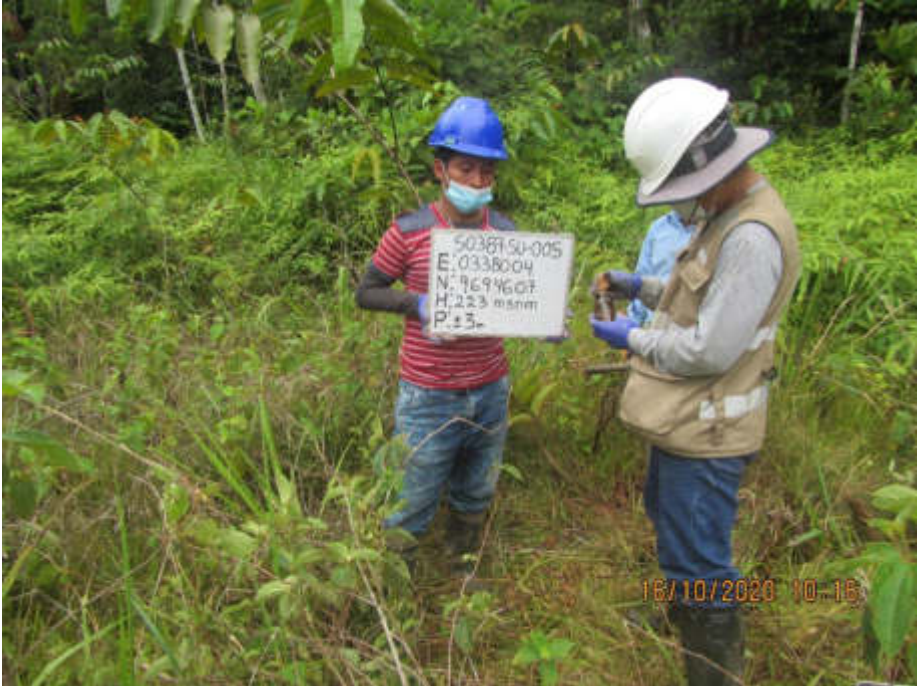
Hora: 10:16	
COORDENADAS UTM -WGS 84 – ZONA 18M	
Este (m): 338004	
Norte (m): 9694607	
Altitud (m s.n.m): 223	
Precisión: ± 3	
DESCRIPCIÓN:	Muestra de suelo tomado en el punto S0387-SU-005, suelo de textura arcillosa y no se percibió olor a hidrocarburos.
FOTOGRAFÍA N.º 6	
Fecha: 16/10/2020

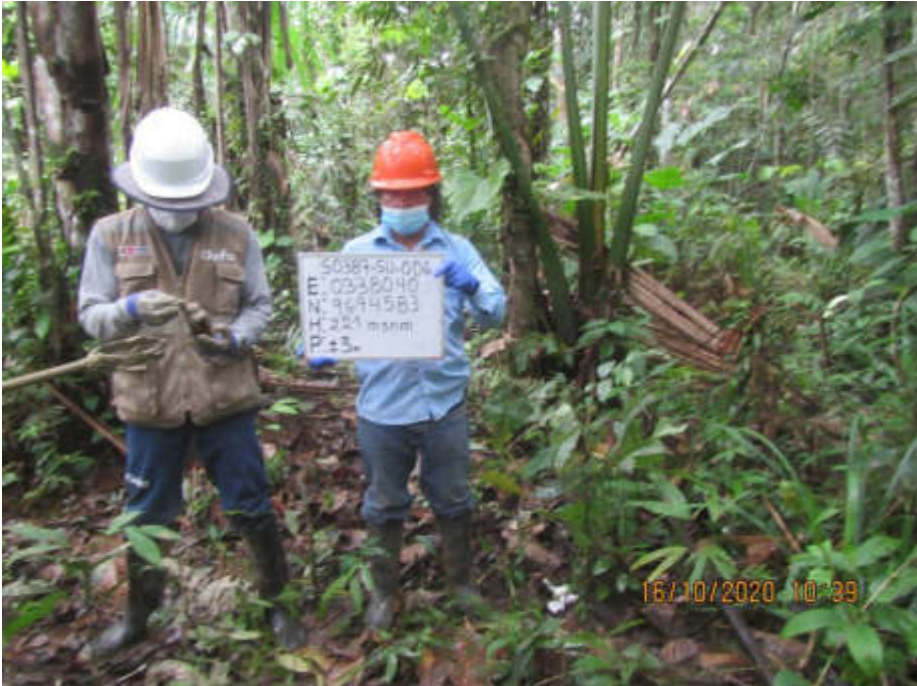
Hora: 10:39	
COORDENADAS UTM -WGS 84 – ZONA 18M	
Este (m): 338040	
Norte (m): 9694583	
Altitud (m s.n.m): 221	
Precisión: ± 3	
DESCRIPCIÓN:	Muestra de suelo tomado en el punto S0387-SU-006, suelo de textura arcillosa arenosa y no se percibió olor a hidrocarburos.

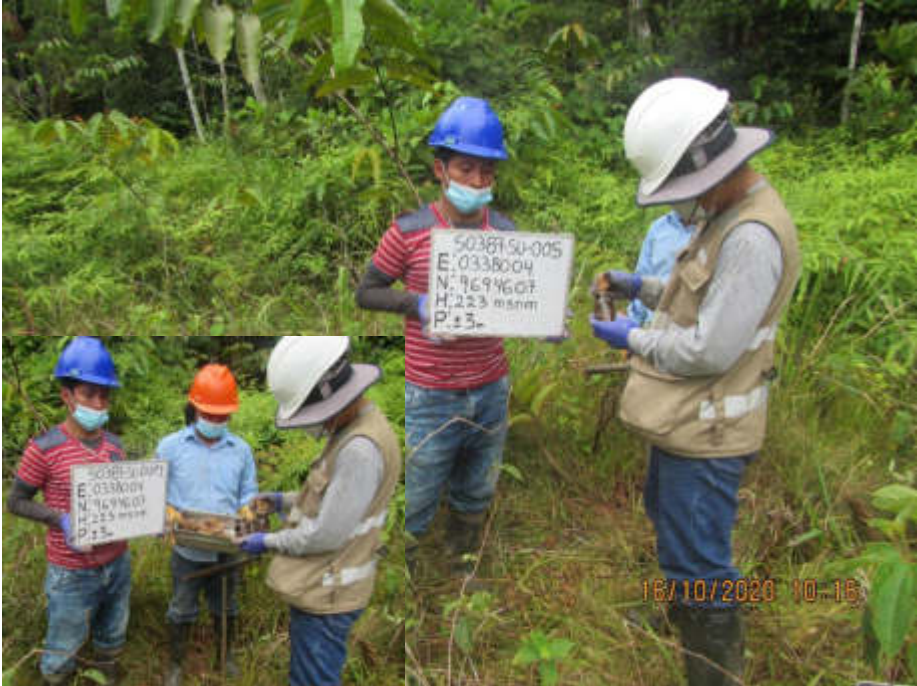
Fecha: 16/10/2020	
Hora: 10:16	
COORDENADAS UTM -WGS 84 – ZONA 18M	
Este (m): 338004	
Norte (m): 9694607	
Altitud (m s.n.m): 223	
Precisión: ± 3	
DESCRIPCIÓN:	Muestra de suelo tomado en el punto S0387-SU-DUP1, suelo de textura arcillosa y no se percibió olor a hidrocarburos

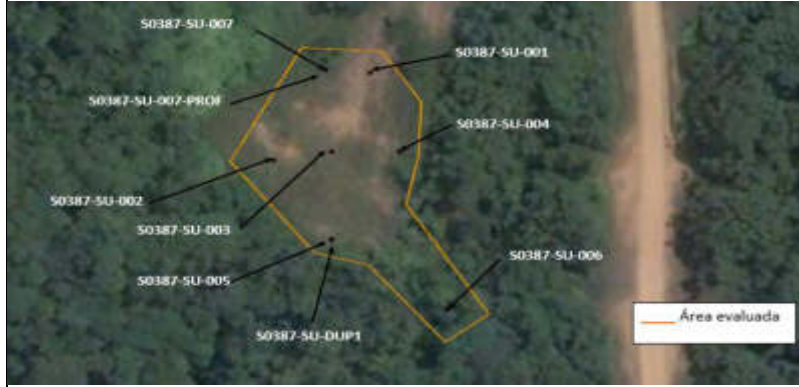
Vista panorámica del sitio 50387

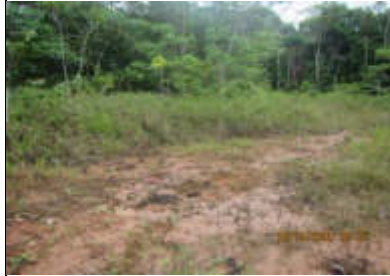
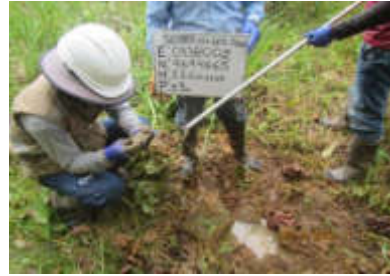
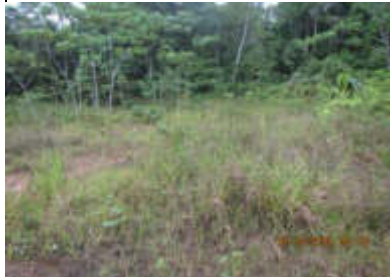
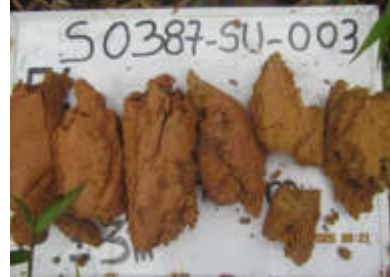
Muestreo de suelo

Muestra de suelo predominantemente arcilloso

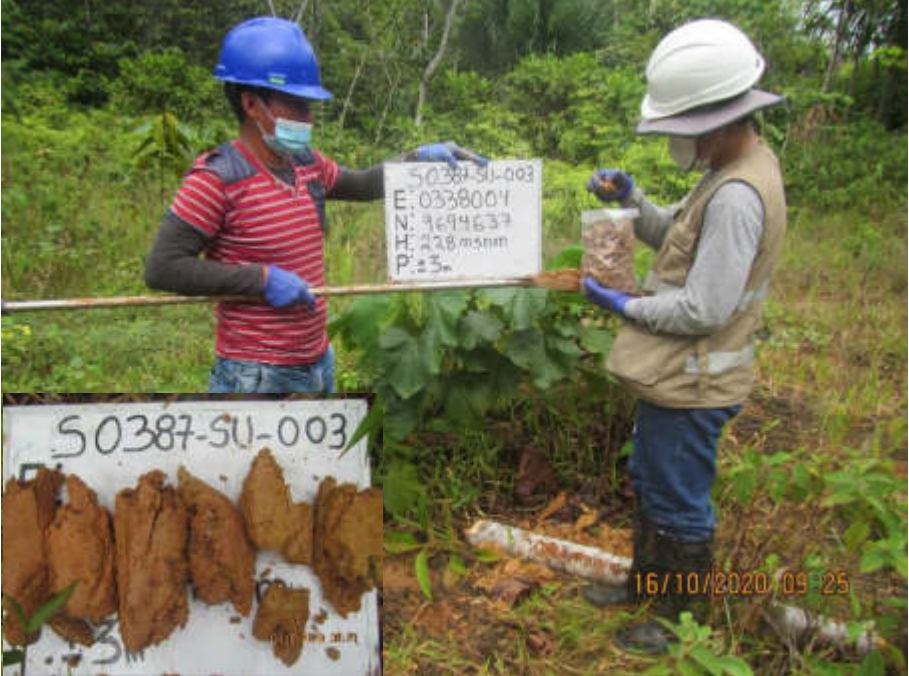
Distrito	Andoas	Provincia	Datum del Maraón	Departamento	Loreto
FOTOGRAFÍA N.º 3 S0387-SU-003					
Fecha: 16/10/2020					
Hora: 09:25					
COORDENADAS UTM -WGS 84 – ZONA 18M					
Este (m): 338004					
Norte (m): 9694637					
Altitud (m s.n.m.): 228					
Precisión: ± 3

Muestreo en el punto S0387-SU-003 (entre 0,0-1,50 m de profundidad), se observó suelo arcillo de consistencia plástico, organolépticamente no se evidencio afectación por hidrocarburos; asimismo, se observó vegetación arbustiva y herbazal.

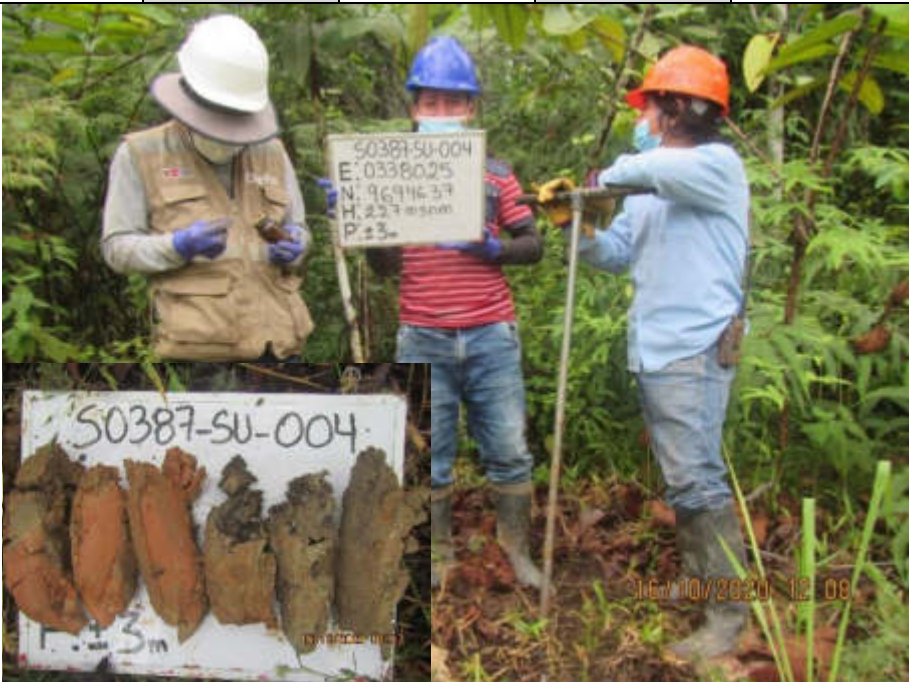
Distrito	Andoas	Provincia	Datum del Maraón	Departamento	Loreto
FOTOGRAFÍA N.º 4 S0387-SU-004					
Fecha: 16/10/2020					
Hora: 12:08					
COORDENADAS UTM -WGS 84 – ZONA 18M					
Este (m): 338025					
Norte (m): 9694637					
Altitud (m s.n.m.): 227					
Precisión: ± 3

Muestreo en el punto S0387-SU-004 (entre 0,0-1,50 m de profundidad), se observó suelo arcillo de consistencia ligeramente plástico, organolépticamente no se evidencio afectación por hidrocarburos; asimismo, se observó vegetación arbustiva y herbazal.

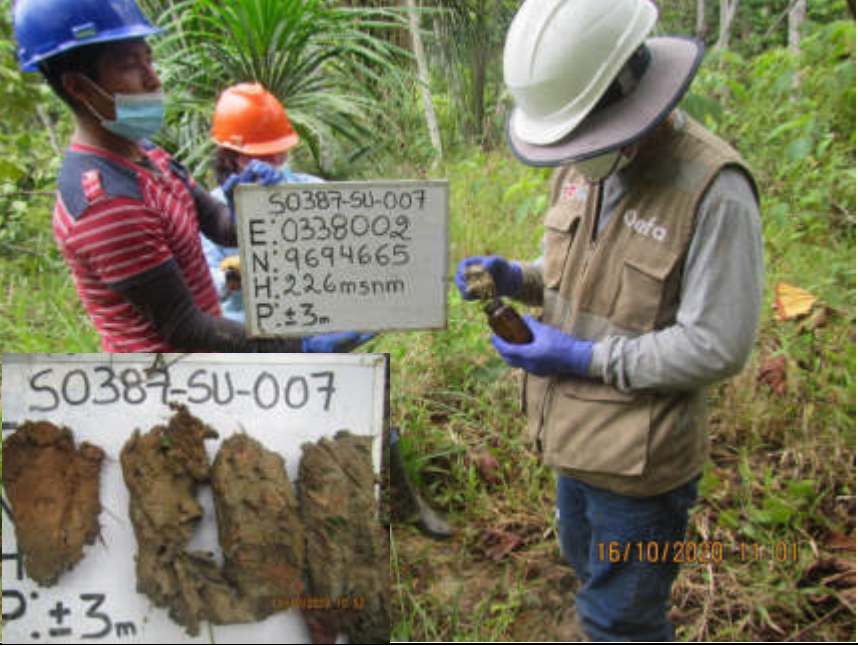
IDENTIFICACIÓN DEL SITIO IMPACTADO S0387					
EXPEDIENTE DE EVALUACIÓN: 2020-05-0033			CÓDIGO DE ACCIÓN: 0002-9-2020-415		
Distrito	Andoas	Provincia	Datum del Maraón	Departamento	Loreto
FOTOGRAFÍA N.º 7 S0387-SU-007

DESCRIPCIÓN:	Muestreo en el punto S0387-SU-007 (entre 0,0-1,70 m de profundidad), se observó suelo arcillo de consistencia ligeramente plástico, organolépticamente no se evidenció afectación por hidrocarburos; asimismo, se observó vegetación arbustiva y herbazal.				
IDENTIFICACIÓN DEL SITIO IMPACTADO S0387					
EXPEDIENTE DE EVALUACIÓN: 2020-05-0033			CÓDIGO DE ACCIÓN: 0002-9-2020-415		
Distrito	Andoas	Provincia	Datum del Maraón	Departamento	Loreto
FOTOGRAFÍA N.º 8 S0387-SU-007-PROF

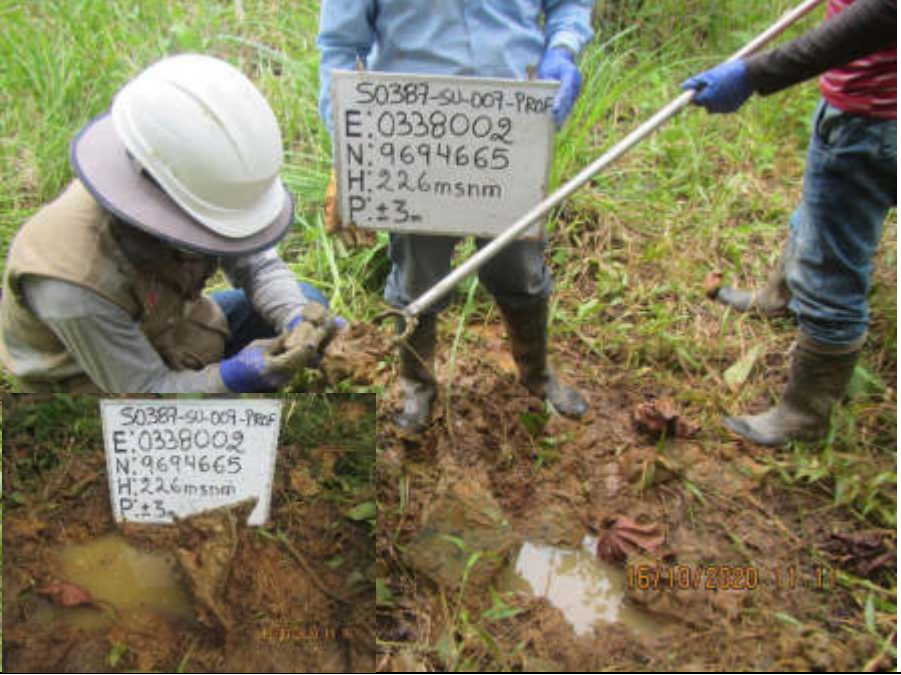
Hora: 11:11					
COORDENADAS UTM -WGS 84 – ZONA 18M					
Este (m): 338002					
Norte (m): 9694665					
Altitud (m s.n.m.): 226					
Precisión: ± 3
