INFORME N° 544 -2012/OEFA-DE

ASUNTO : Evaluación de Línea de Base de Disposición Final de Residuos Sólidos en el Distrito de Los Olivos. Que servirán de insumo para las actividades de Supervisión a Entidades Públicas de la Dirección de Supervisión del OEFA

FECHA : San Isidro, 09 NOV. 2012

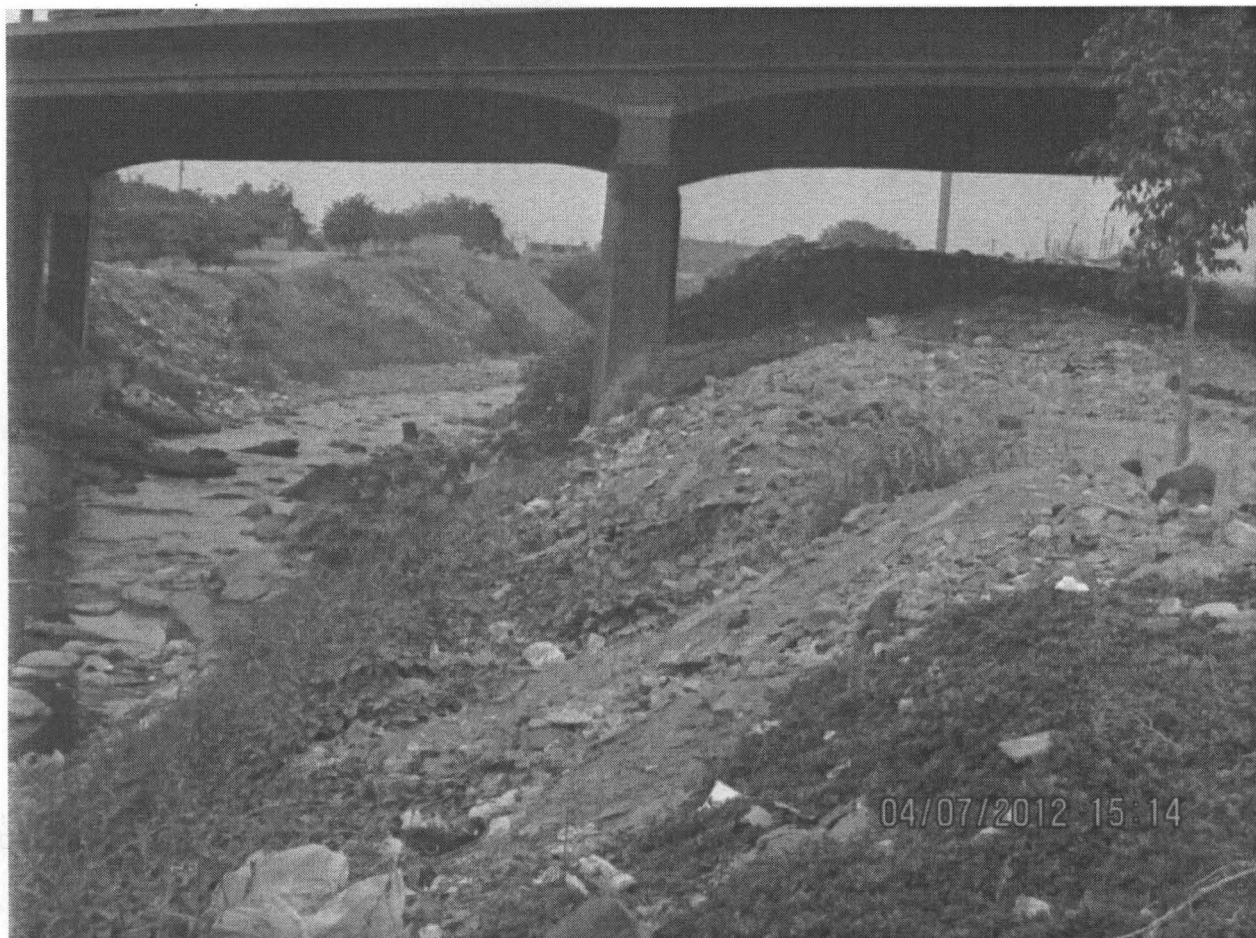
b) Descripción.- El punto inspeccionado es una zona muy crítica ya que esta compartido con los distritos de Comas, Los Olivos y Puente Piedra, habiéndose convertido en Botadero de residuos del lado del distrito de Comas. En las partes bajas de las estructuras del Puente Chillón y alrededores existen acumulaciones de todo tipo de residuos, personas dedicadas al reciclaje informal, personas indigentes, quema de basura a cielo abierto, proliferación de vectores y animales que se alimentan de basura, Se ha constatado que existe una vía transversal afirmada que une distritos de Los Olivos con Comas sobre el cauce del rio Chillón y que sirve de paso para recicladores y vehículos livianos y motonetas de un lugar a otro..

Fotografía N° 01. Vista panorámica del cauce del río Chillón en la jurisdicción del distrito de Los Olivos, a la altura del Puente Chillón cruce con la Av. Panamericana Norte. Nótese las partes bajas acumuladas de residuos Coordenadas UTM WGS 84 (18L 0274144E 8681676N)

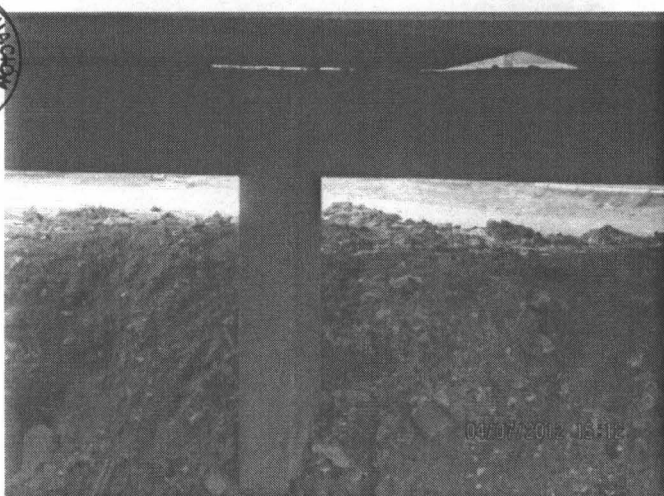
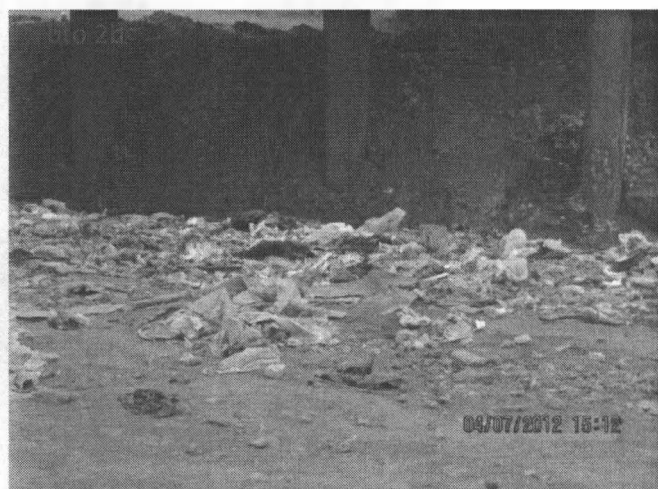
Fotografías N° 2a y 2b Vista panorámica de las partes bajas del Puente Chillón acumuladas de residuos en la jurisdicción del distrito de Los Olivos. Nótese Coordenadas UTM WGS 84 (18L 0274144E 8681676N)

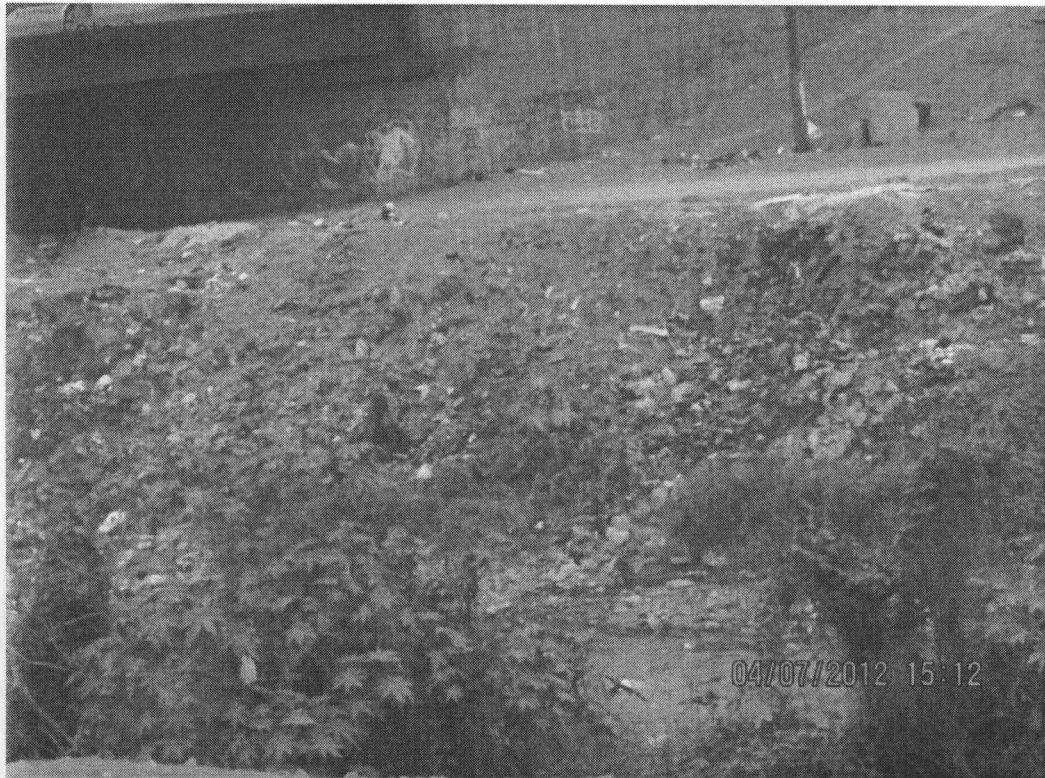
Fotografía N° 03. Evidencia de acumulación de residuos sólidos en el cauce del río Chillón, en la jurisdicción del distrito de Los Olivos, a la altura del Puente Chillón cruce con la Av. Panamericana Norte. Coordenadas UTM WGS 84 (18L 0274134E 8681662N)

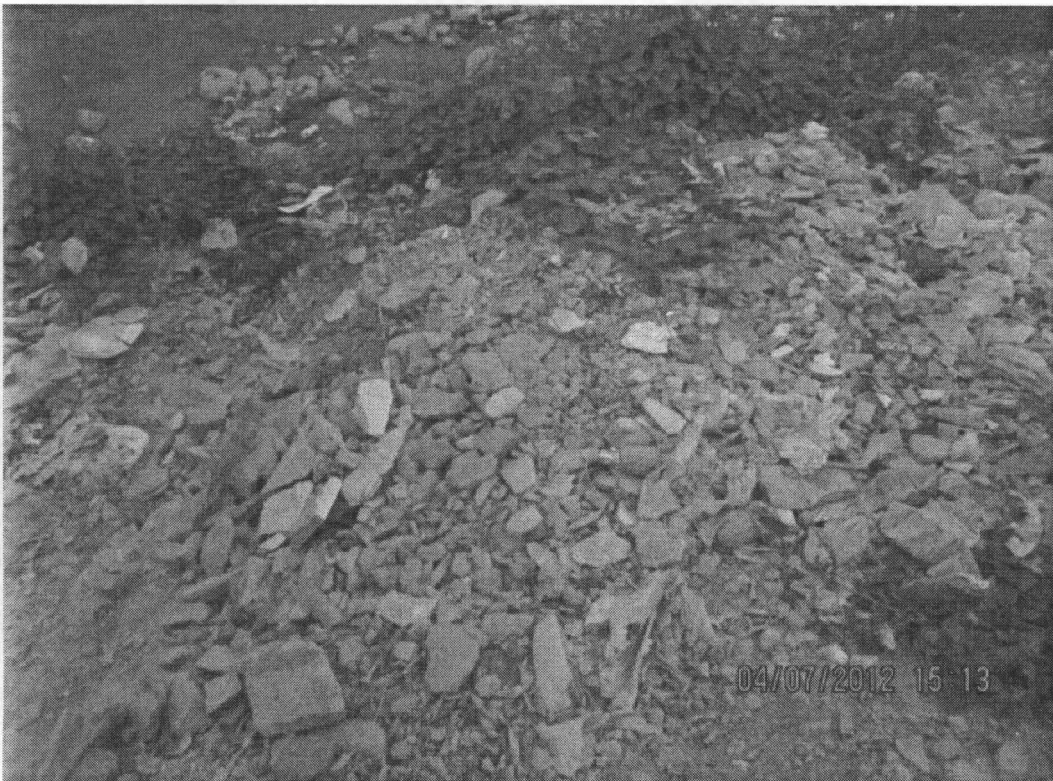
Fotografía N° 04. Evidencia de acumulación de residuos sólidos en el cauce del río Chillón, en la jurisdicción del distrito de Los Olivos, a la altura del Puente Chillón cruce con la Av. Panamericana Norte. Coordenadas UTM WGS 84 (18L 0274134E 8681662N)

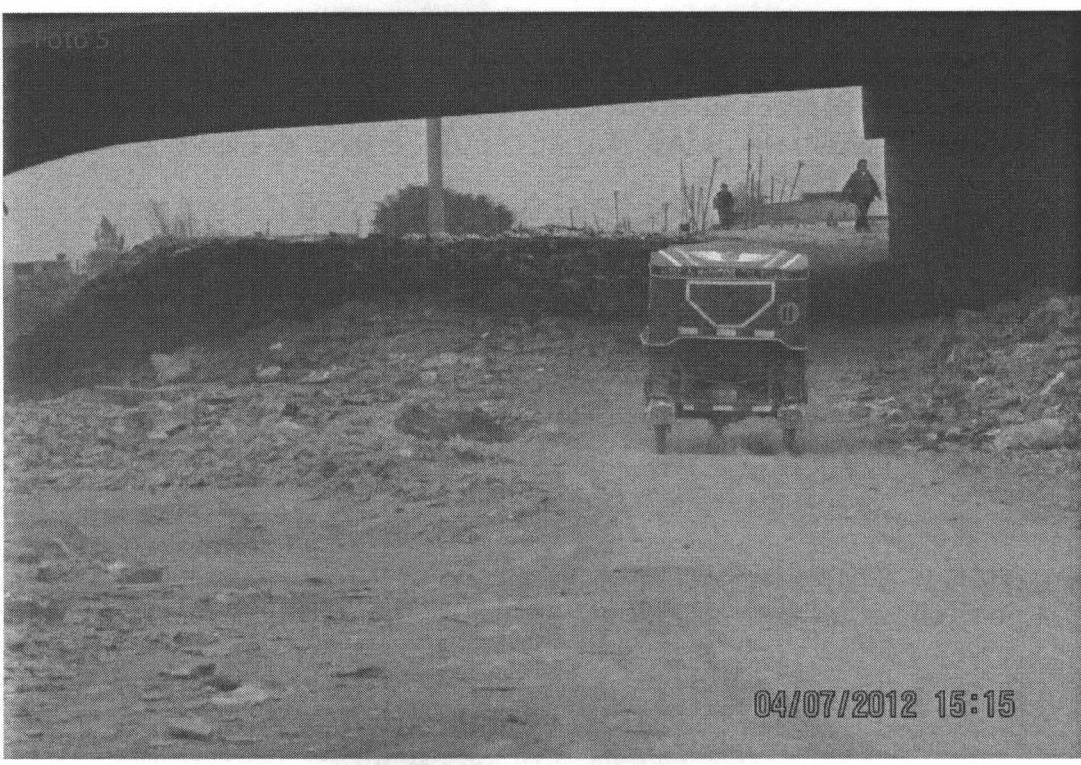
Fotografía N° 05. Evidencia de la existencia de una vía transversal afirmada que une distritos de Los Olivos con Comas por debajo del Puente Chillón, que sirve de paso para recicladores y vehículos livianos y motonetas. Coordenadas UTM WGS 84 (18L 0274144E 8681676N)

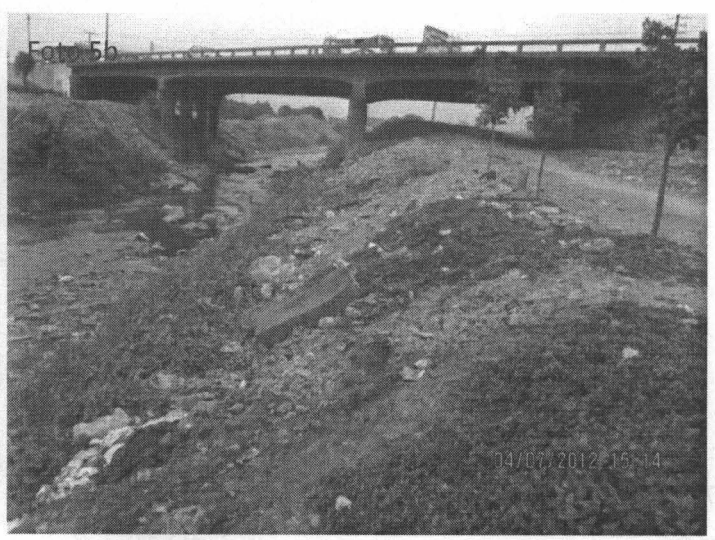
Fotografías N° 5a y 5b. Evidencia de acumulación de residuos sólidos diseminados aguas abajo del puente Chillón sobre el cauce del río Chillón, en la jurisdicción del distrito de Los Olivos. Coordenadas UTM WGS 84 (18L 0274134E 8681662N)

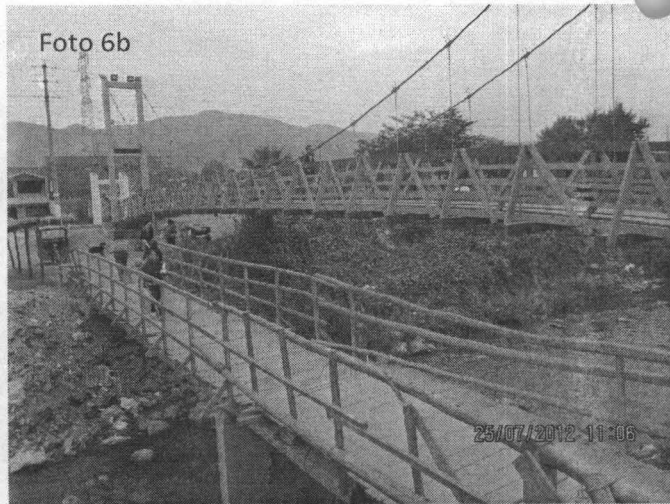
- a) **Ubicación.-** Se identificó una zona destinada para la acumulación residuos sólidos sobre el cauce del río Chillón a la altura del Puente Peatonal que une los distritos de Puente Piedra y Los Olivos, ubicado en la intersección de la Av. Malecón Chillón con el Jr. 23 de Setiembre, conforme a la georeferenciación del cuadro N° 2.
- b) **Descripción.-** El Puente Peatonal que une a los distritos de Puente Piedra con Los Olivos en la dirección señalada, se caracteriza porque presenta acumulación de residuos sólidos de construcción y residuos domésticos en los alrededores de su estructura a ambos lados del cauce del río Chillón. Gran parte del fondo del cauce del río se encuentra lleno de plásticos y bolsas conteniendo residuos arrojados por los mismos transeúntes de la vía.

Fotografías N° 6a y 6b. Vista panorámica del Puente Peatonal que une los distritos de Puente Piedra y Los Olivos, ubicado a la altura de la intersección de la Av. Malecón Chillón con el Jr. 23 de Setiembre, en la jurisdicción del distrito de Los Olivos. Coordenadas UTM WGS 84 (18L 0273826E 8681082N)

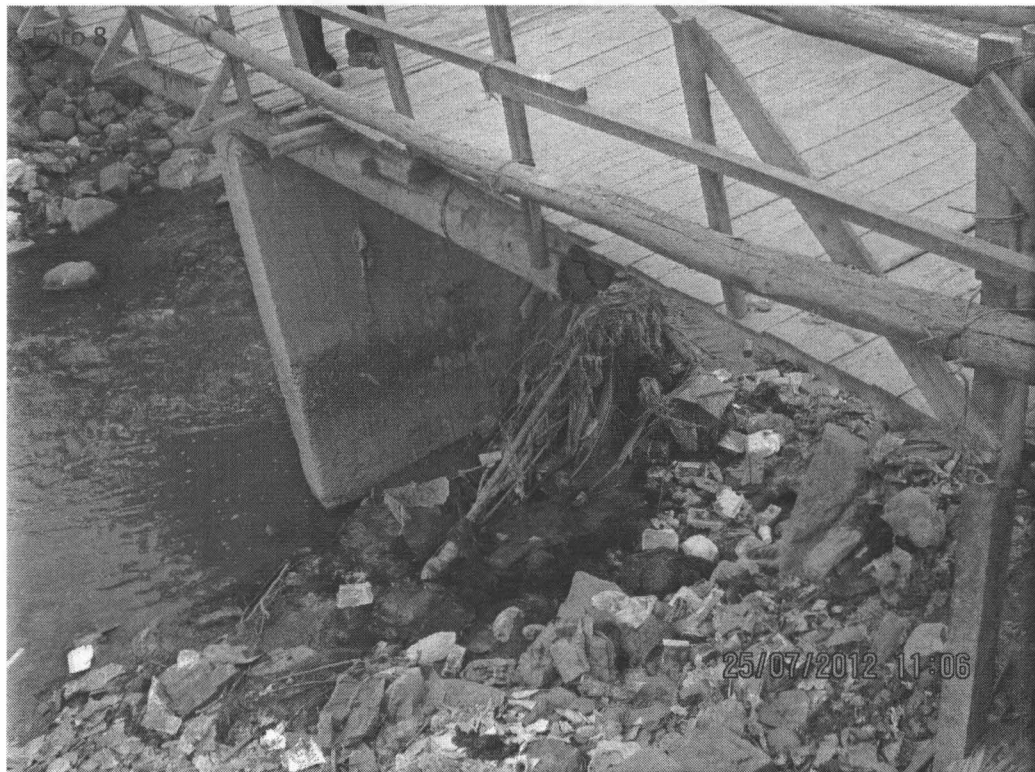
Fotografías N° 8. Vista panorámica de las partes bajas de las estructuras del Puente Peatonal identificado, donde se aprecian montículos de residuos sólidos en sus alrededores. Coordenadas UTM WGS 84 (18L 0273826E 8681082N)

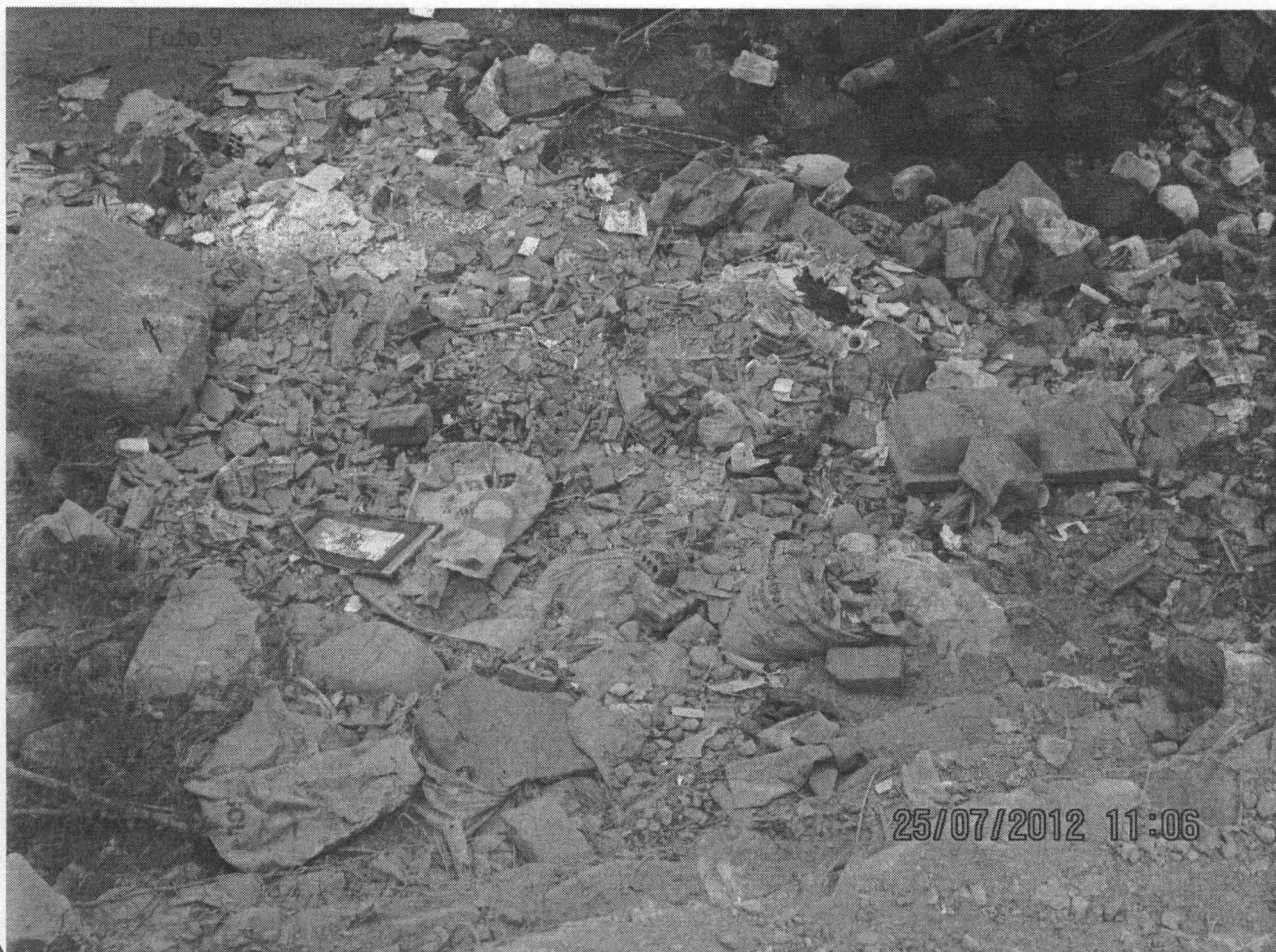
Fotografías N° 9. Evidencia de acumulación de residuos de construcción y residuos domésticos en las partes bajas y a los costados del Puente Peatonal inspeccionado, en el distrito de Los Olivos, Coordenadas UTM WGS 84 (18L 0273826E 8681082N)

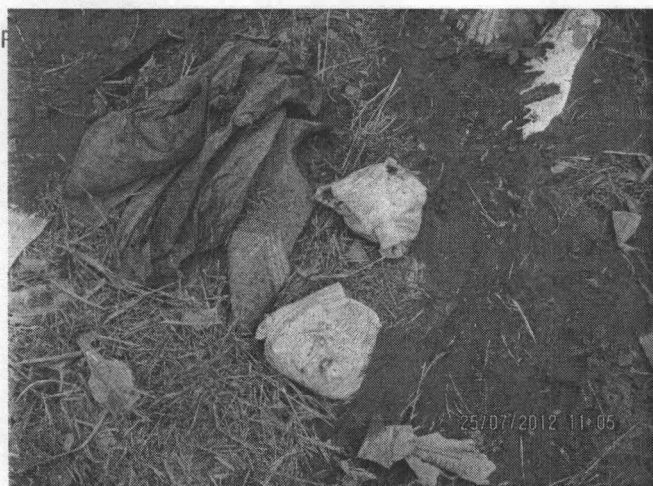
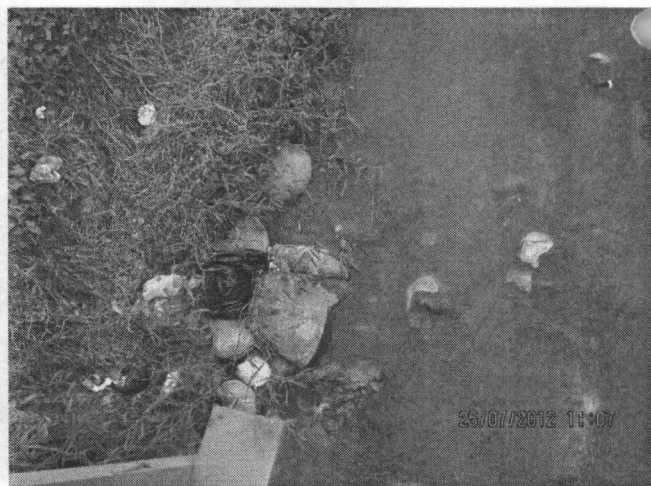
Fotografías N° 10a y 10b. Evidencia de acumulación de residuos de construcción y residuos domésticos sobre el cauce del río Chillón, en el distrito de Los Olivos, Coordenadas UTM WGS 84 (18L 0273805E 8681056N)

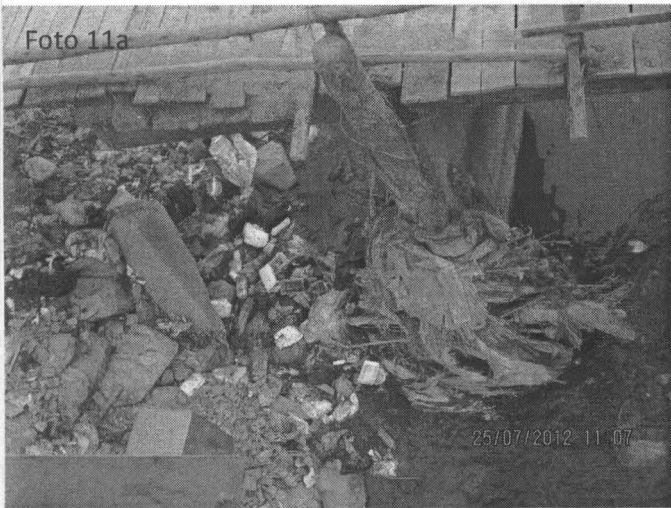
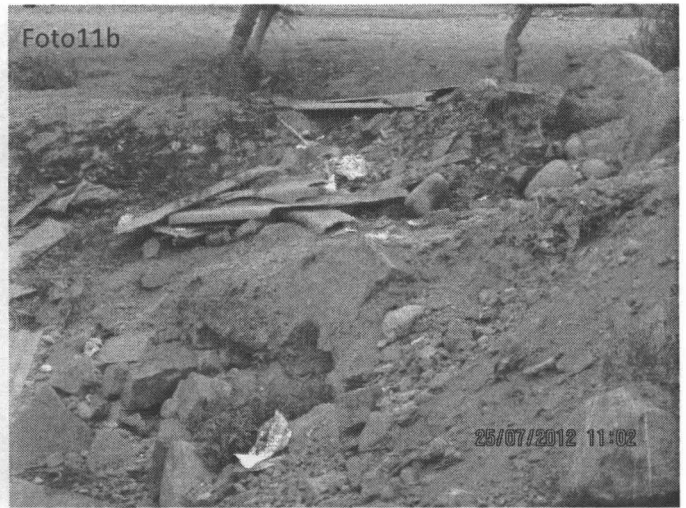
Fotografías N° 11a y 11b. Evidencia de acumulación de residuos de construcción y residuos domésticos en las partes bajas y a los costados del Puente Peatonal inspeccionado, en el distrito de Los Olivos, Coordenadas UTM WGS 84 (18L 0273826E 8681082N)

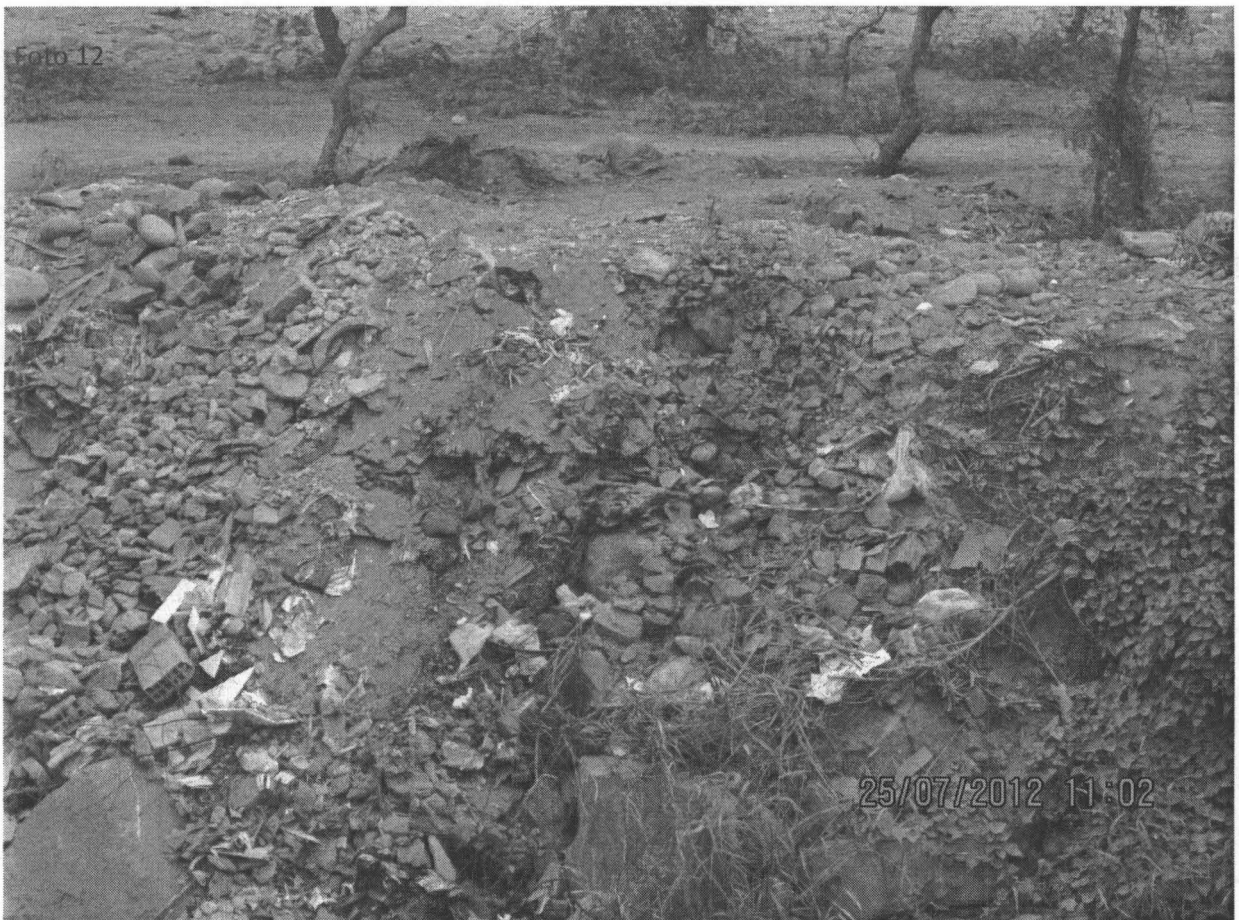
Fotografía N° 12. Evidencia de acumulación de residuos de construcción y residuos domésticos en sobre el cauce del río Chillón aguas abajo del Puente Peatonal inspeccionado, en el distrito de Los Olivos, Coordenadas UTM WGS 84 (18L 0273805E 8681056N)

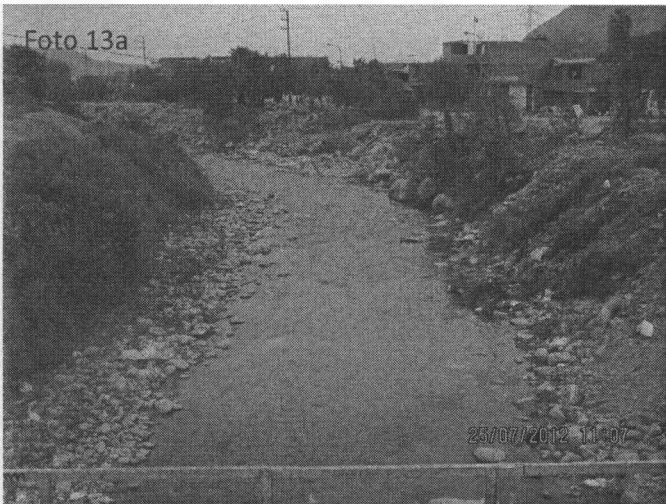
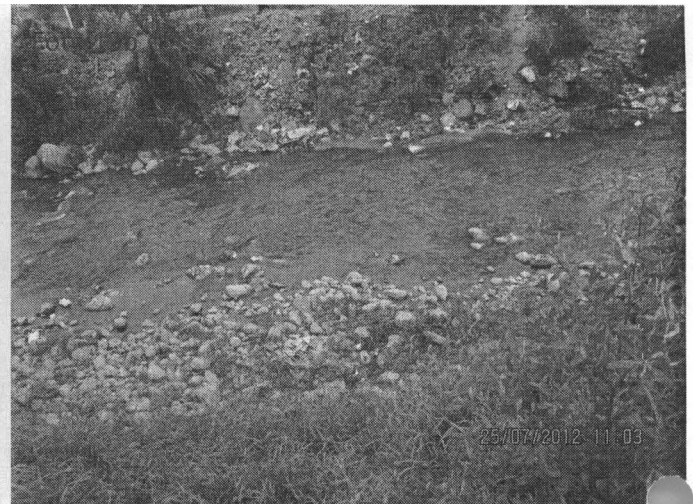
Fotografías N° 13a y 13b. Vista panorámica del cauce del río Chillón aguas abajo del Puente Peatonal identificado en el distrito de Los Olivos, Coordenadas UTM WGS 84 (18L 0273805E 8681056N)

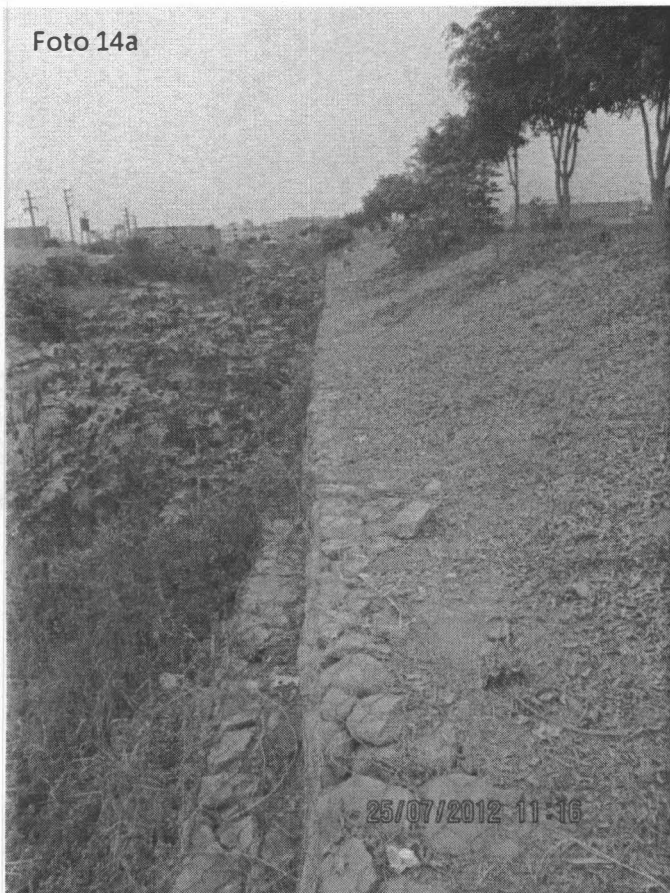
Foto 14a

a) **Ubicación.-** En el recorrido de la Av. Malecón Chillón aguas abajo, se verifico un buen tramo de reforzamiento del talud del cauce del río Chillón, con muros empedrados y enmallados de protección de más de dos metros de alto, ubicado a la altura de la intersección de la Av. Malecón Chillón con Calle 13, en la jurisdicción del distrito de Los Olivos. Esta estructura sólo se evidenció en el cauce del río de la jurisdicción del distrito de Los Olivos mas no así del otro lado del distrito de Puente, conforme a la georeferenciación del cuadro N° 3.

Fotografías N° 14a y 14b. Vista panorámica del cauce del río Chillón aguas abajo y aguas arriba del punto inspeccionado en el distrito de Los Olivos, Coordenadas UTM WGS 84 (18L 0273557E 8680291N)

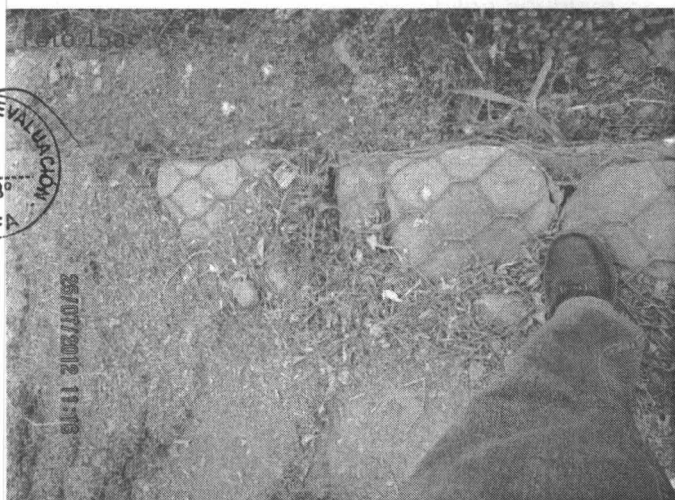
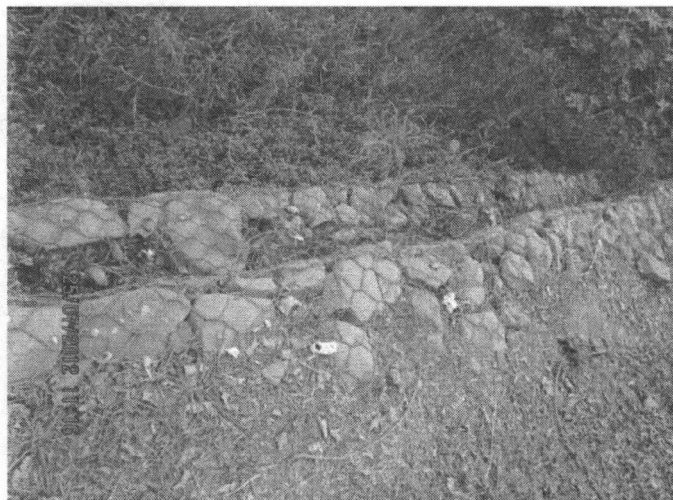
Foto 15a

de Fotografías N° 15a y 15b. Evidencia del enmallado de los taludes de reforzamiento en el cauce del río Chillón aguas abajo y aguas arriba del punto inspeccionado en el distrito de Los Olivos, Coordenadas UTM WGS 84 (18L 0273557E 8680291N)

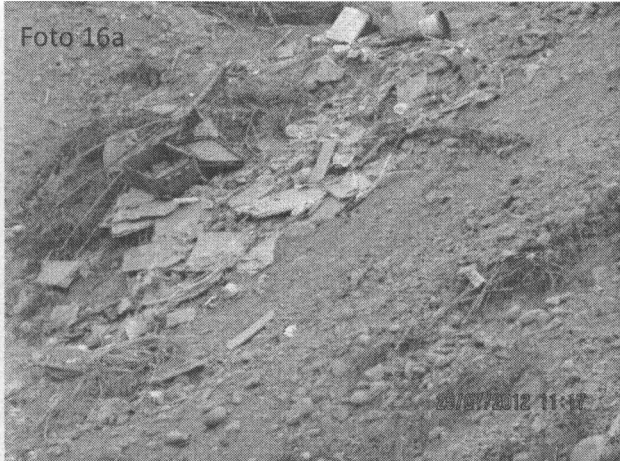
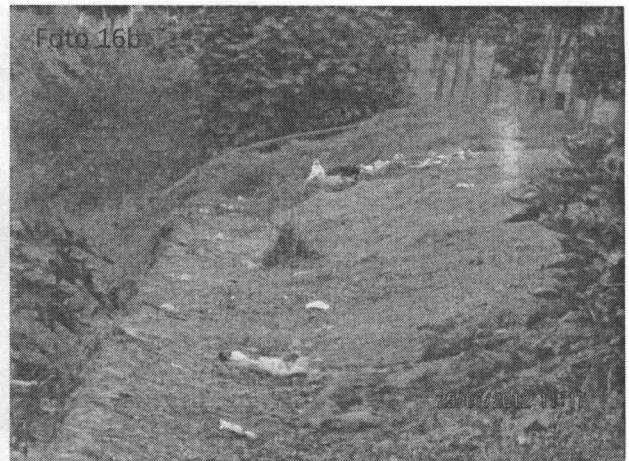
b) **Descripción.-** El cauce del río Chillón en la zona visitada es de gran altura y tiene muy pocos caminos de acceso lo cual ha reducido el paso de transeúntes y recicladores, hacia el cauce del río, razón por la cual esta parte del cauce del río, tienen pocas zonas de acumulación de residuos sólidos.

Fotografías N° 16a y 16b. Evidencia de zonas pequeñas de acumulación de residuos sólidos en las partes altas de los taludes de reforzamiento identificados en el cauce del río Chillón, en el distrito de Los Olivos, Coordenadas UTM WGS 84 (18L 0273541E 8680281N)

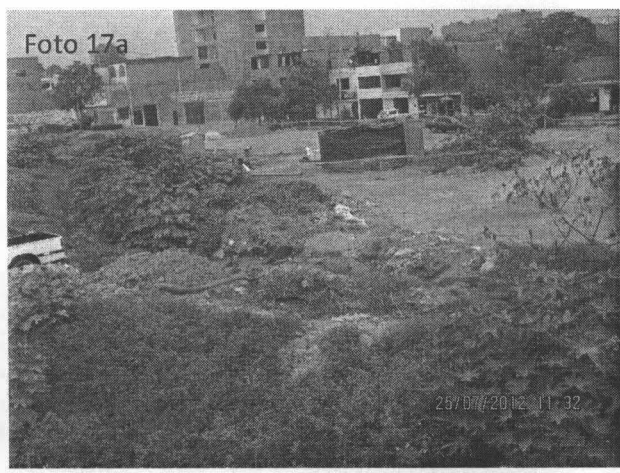
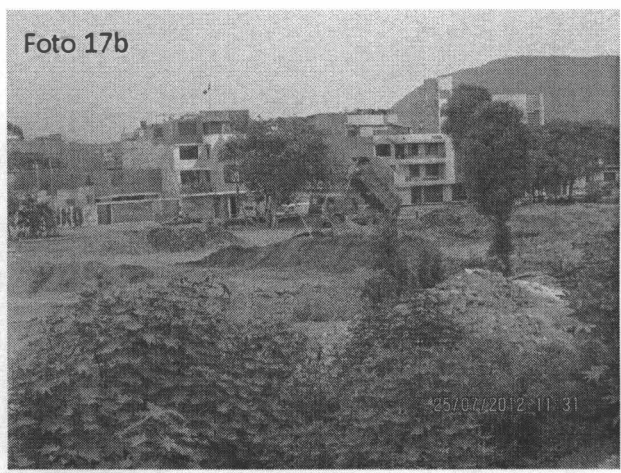
c) Ubicación.- Se identificó dos zonas de acumulación de residuos sólidos a la altura de la intersección de la Av. Malecón Chillón con la Av. Canta Callao, la primera sobre el cauce del río Chillón y la segunda a un costado de la Av. Canta Callao en un terreno libre adyacente a dicho lugar, conforme a la georeferenciación del cuadro N° 4.

Fotografías N° 17a y 17b. Evidencia de zonas de acumulación de residuos sólidos en el cauce del río Chillón, cerca al Puente Peatonal ubicado en la intersección de la Av. Malecón Chillón con la Av. Canta Callao, en el distrito de Los Olivos, Coordenadas UTM WGS 84 (18L 0273314E 8679976N)

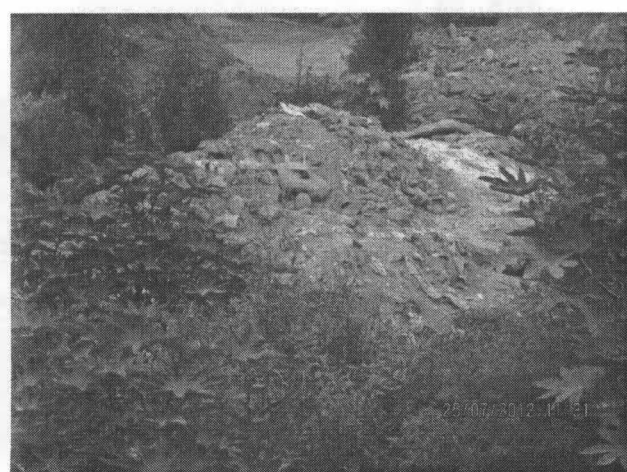
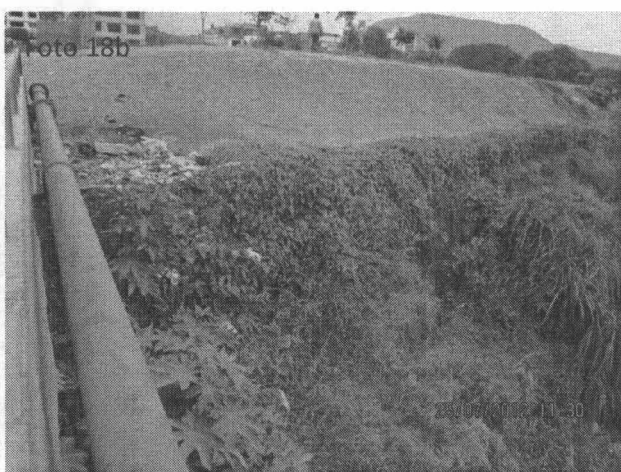
Fotografías N° 18a y 18b. Evidencia de zonas de acumulación de residuos sólidos en los alrededores del Puente Peatonal ubicado en la intersección de la Av. Malecón Chillón con la Av. Canta Callao, en el distrito de Los Olivos, Coordenadas UTM WGS 84 (18L 0273291E 8679972N)

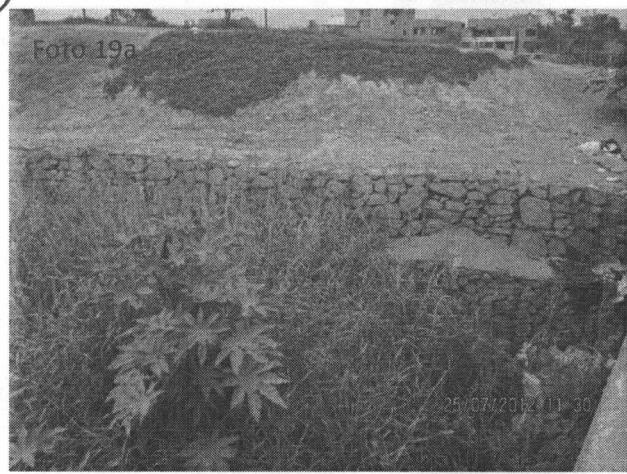
Fotografías N° 19a y 19b. Vista panorámica del cauce del río Chillón aguas abajo del Puente Peatonal identificado, en la intersección de la Av. Malecón Chillón con la Av. Canta Callao, en el distrito de Los Olivos, Coordenadas UTM WGS 84 (18L 0273314E 8679976N)

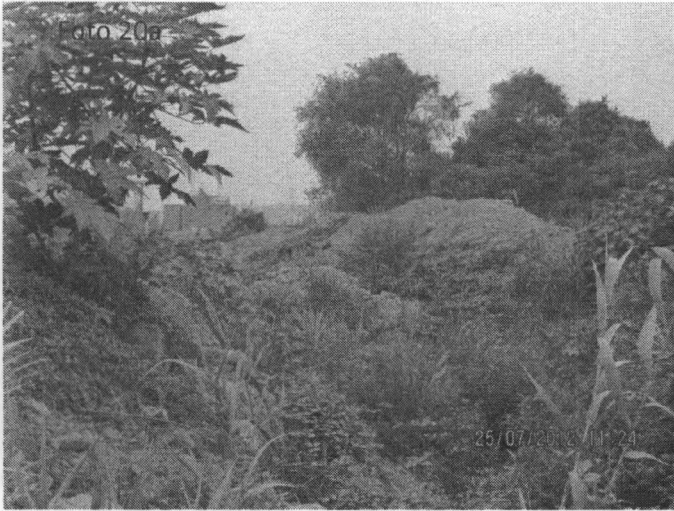
Fotografías N° 20a y 20b. Evidencia de zonas de acumulación de residuos sólidos en el cauce del río Chillón, cerca al Puente Peatonal ubicado en la intersección de la Av. Malecón Chillón con la Av. Canta Callao, en el distrito de Los Olivos, Coordenadas UTM WGS 84 (18L 0273314E 8679976N)

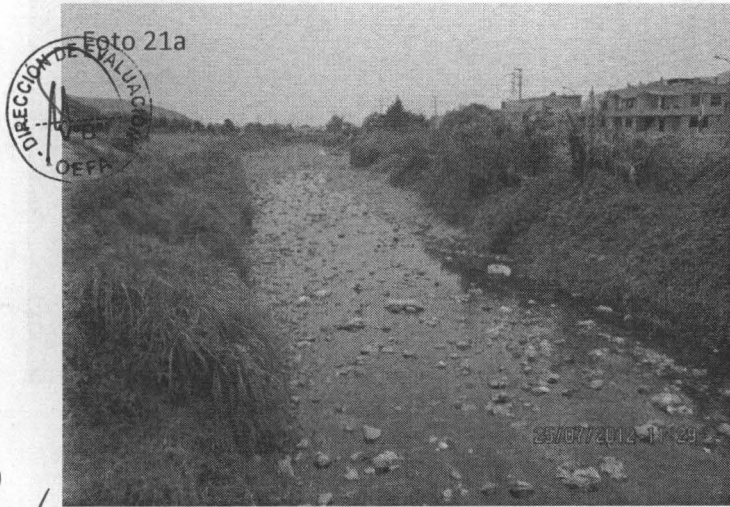
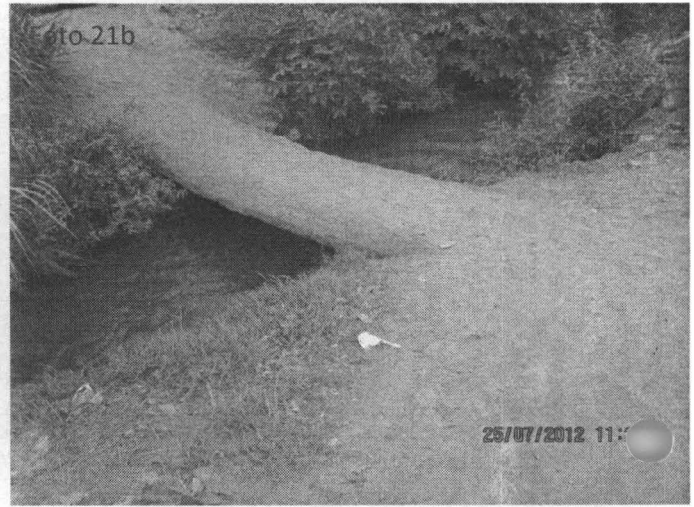
Fotografías N° 21a y 21b. Vista panorámica del Desvío del cauce del río Chillón hacia el canal de irrigación para las zonas agrícolas de Chuquitanta ubicado a la altura del Puente Peatonal en la intersección de la Av. Malecón Chillón con la Av. Canta Callao, en el distrito de Los Olivos, Coordenadas UTM WGS 84 (18L 0273314E 8679976N)

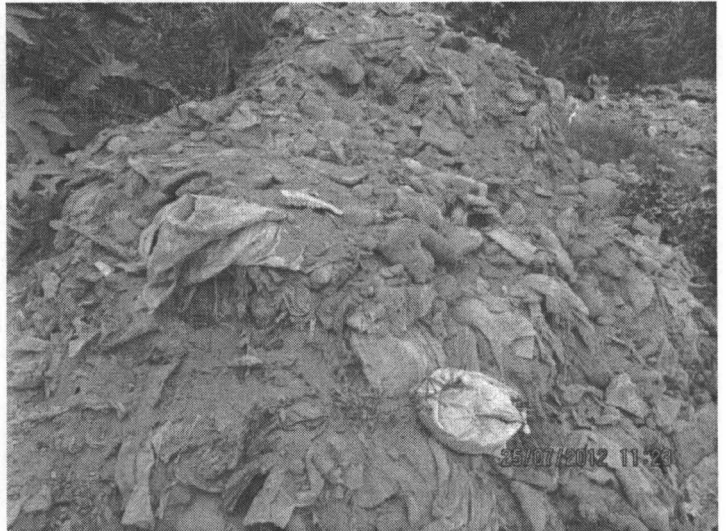
Fotografías N° 22a y 22b. Evidencia de acumulación de residuos sólidos en los alrededores del canal de irrigación que abastece de agua a las zonas agrícolas de Chuquitanta ubicado a la altura del Puente Peatonal en la intersección de la Av. Malecón Chillón con la Av. Canta Callao. en el distrito de Los Olivos, Coordenadas UTM WGS 84 (18L 0273314E 8679976N)

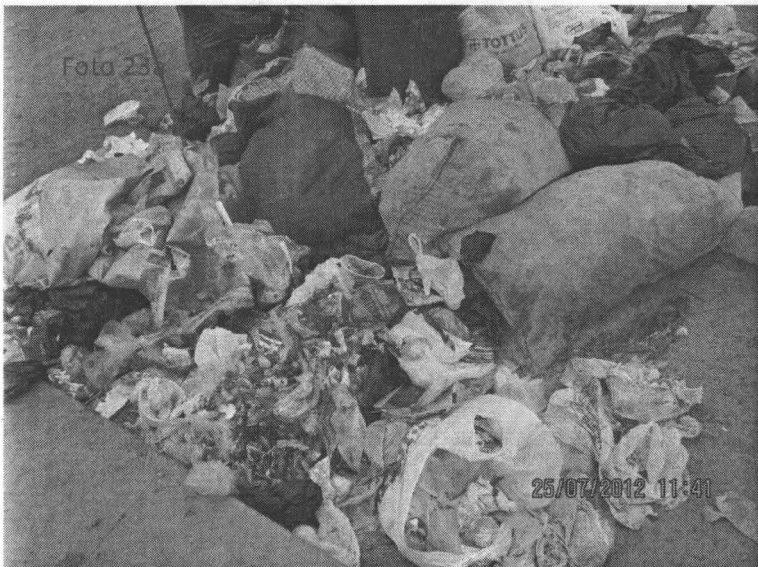
Fotografías N° 23a y 23b. Evidencia de acumulación de residuos domésticos en grandes cantidades en un terreno libre, cerca al cruce de la Av. Canta Callao con la Av. Malecón Chillón en el distrito de Los Olivos, Coordenadas UTM WGS 84 (18L 0273406E 8679990N)

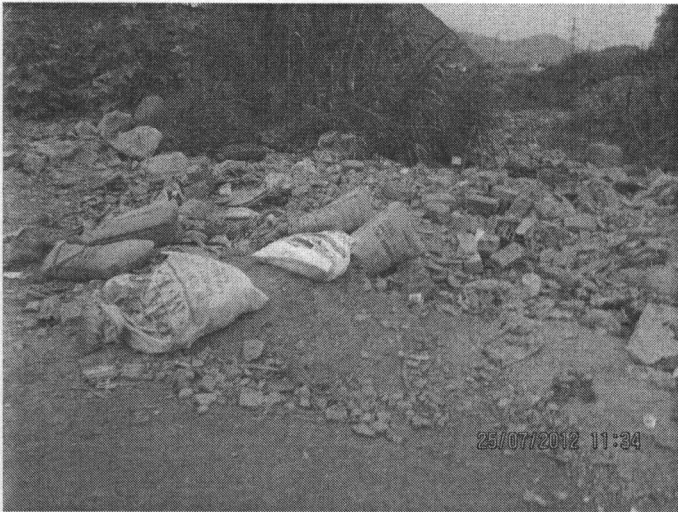
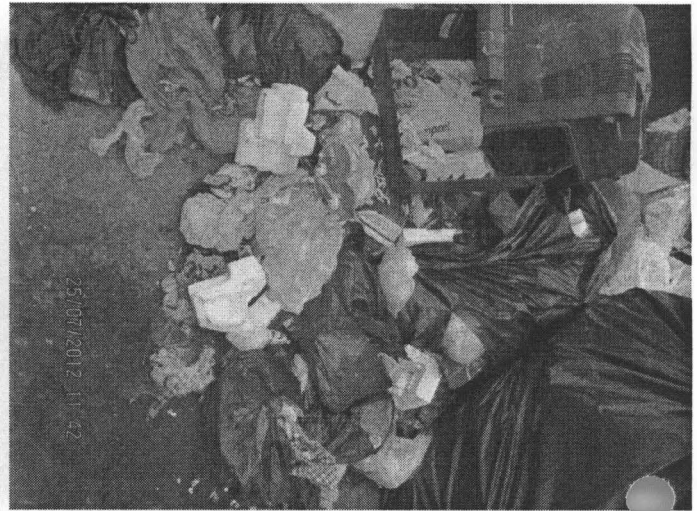
Fotografías N° 24a y 24b. Evidencia de acumulación de residuos domésticos en grandes cantidades en un terreno libre, cerca al cruce de la Av. Canta Callao con la Av. Malecón Chillón en el distrito de Los Olivos, Coordenadas UTM WGS 84 (18L 0273406E 8679990N)

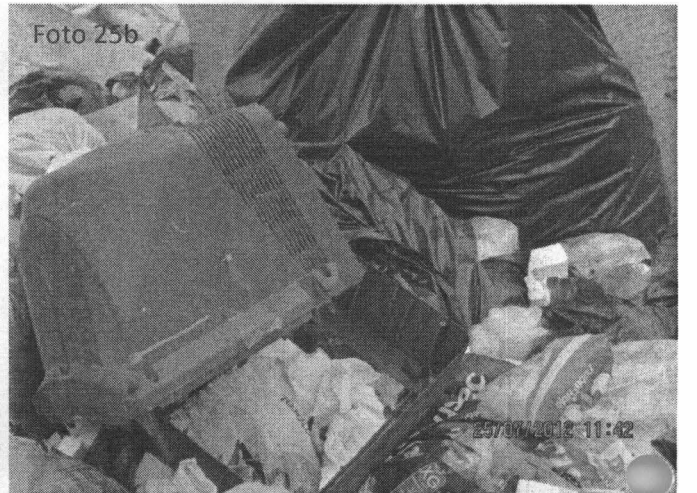
Fotografías N° 25a y 25b. Evidencia de acumulación de residuos domésticos mezclados con residuos peligrosos en grandes cantidades en un terreno libre, cerca al cruce de la Av. Canta Callao con la Av. Malecón Chillón en el distrito de Los Olivos, Coordenadas UTM WGS 84 (18L 0273406E 8679990N)

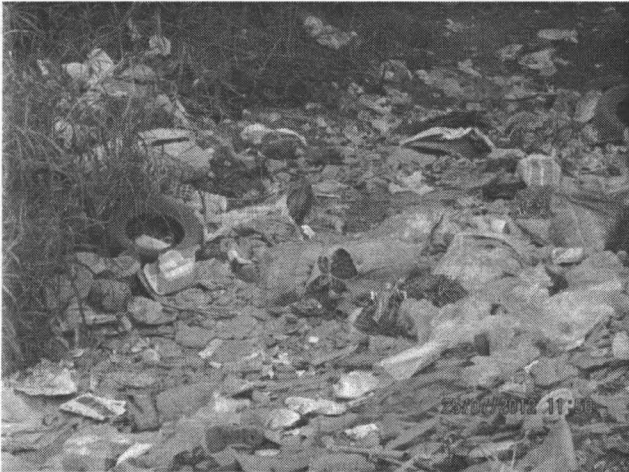
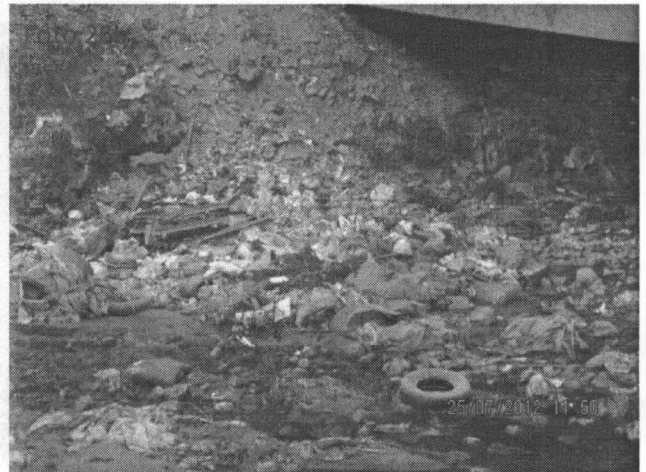
Fotografías N° 26a y 26b. Evidencia de acumulación de residuos sólidos domésticos, acumulados sobre el cauce del río Chillón a la altura del Puente de la Avenida de la Cordialidad que une los distritos de Los Olivos con Puente Piedra, en la jurisdicción del distrito de Los Olivos. Coordenadas UTM WGS 84 (18 L 0273167E 8679683N)

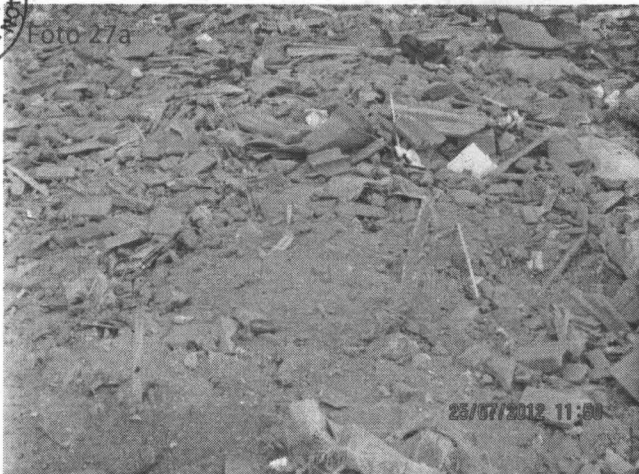
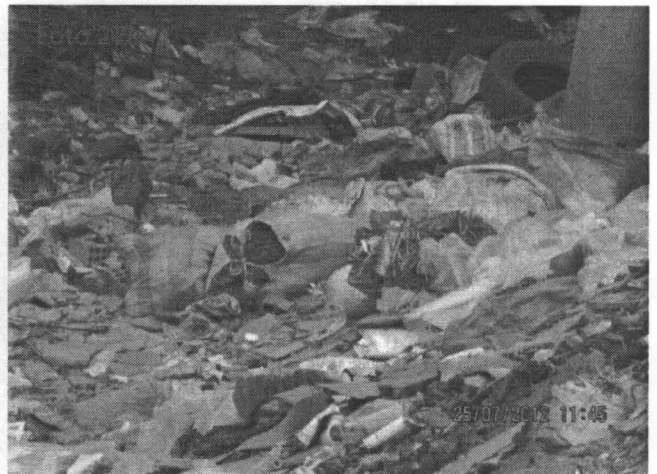
Fotografías N° 27a y 27b. Evidencia de acumulación de residuos sólidos domésticos, acumulados sobre el cauce del río Chillón a la altura del Puente de la Avenida de la Cordialidad que une los distritos de Los Olivos con Puente Piedra, en la jurisdicción del distrito de Los Olivos. Coordenadas UTM WGS 84 (18 L 0273167E 8679683N)

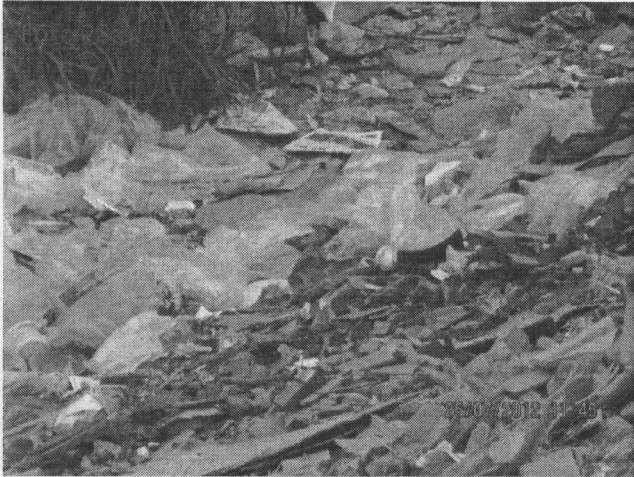
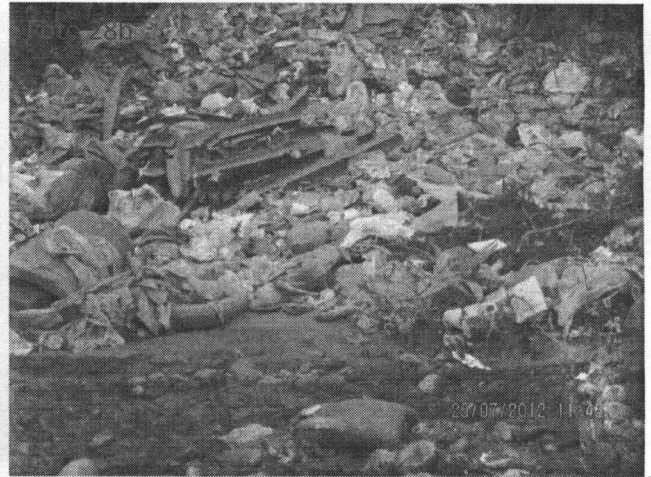
Fotografías N° 28a y 28b. Evidencia de acumulación de residuos sólidos domésticos y de construcción, acumulados sobre el cauce del río Chillón a la altura del Puente de la Avenida de la Cordialidad que une los distritos de Los Olivos con Puente Piedra, en la jurisdicción del distrito de Los Olivos. Coordenadas UTM WGS 84 (18 L 0273167E 8679683N)
