**INFORME N° 1080-2014-OEFA/DE-SDCA**

ASUNTO : Identificación de pasivo ambiental del subsector hidrocarburos con código de Ficha OEFA F00837, ubicado en el Lote I, en el distrito de Brea, de la provincia de Talara del departamento de Piura.

1. El presente Informe tiene por objeto comunicar que el pozo mal abandonado (con código PERUPETRO T5027) y el suelo contaminado circundante a él, constituyen un pasivo ambiental del subsector hidrocarburos, identificado con código de Ficha OEFA F00837. Este pasivo ambiental, ubicado en el Lote I, en el distrito de La Brea, de la provincia de Talara del departamento de Piura, el cual fue verificado en campo el 25 de marzo de 2014

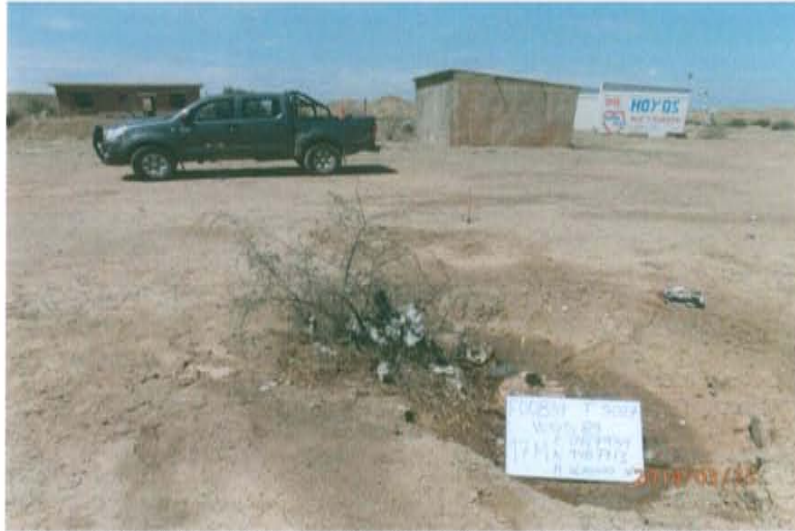
13. Durante la evaluación in situ realizada por el OEFA el 25 de marzo de 2014, se observó un pozo inactivo sin terraplén habilitado, que se ubica a 40 m aproximadamente de un grifo con venta de combustible y vivienda habitada y a 80 m de la Carretera Panamericana Talara- Piura; asimismo, se observó que el pozo presenta casing cortado y abierto, sin válvulas ni cabezal. Sin embargo, no se observó afloramiento de hidrocarburos ni emisiones desde el pozo pero se percibió olor característico a hidrocarburo (ver Anexos 1, 2 y 3).
14. Para la evaluación del suelo en el área circundante al pozo se realizó un recorrido y exploración, con la finalidad de determinar la presencia de hidrocarburos en el suelo,

Fotografía N° 1 Pozo inactivo ubicado a 40 m de un grifo con vivienda habitada.

41. Conforme a las conclusiones expuestas, se recomienda remitir el presente Informe a la Dirección General de Asuntos Ambientales Energéticos del Ministerio de Energía y Minas, para su conocimiento y fines pertinentes.

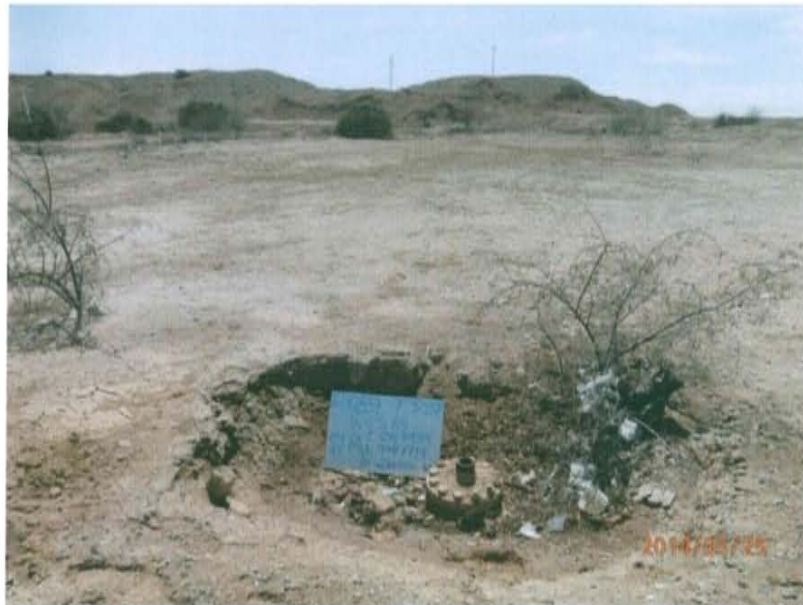
Fotografía N° 2 Pozo inactivo ubicado en planicies rodeado por colinas bajas.

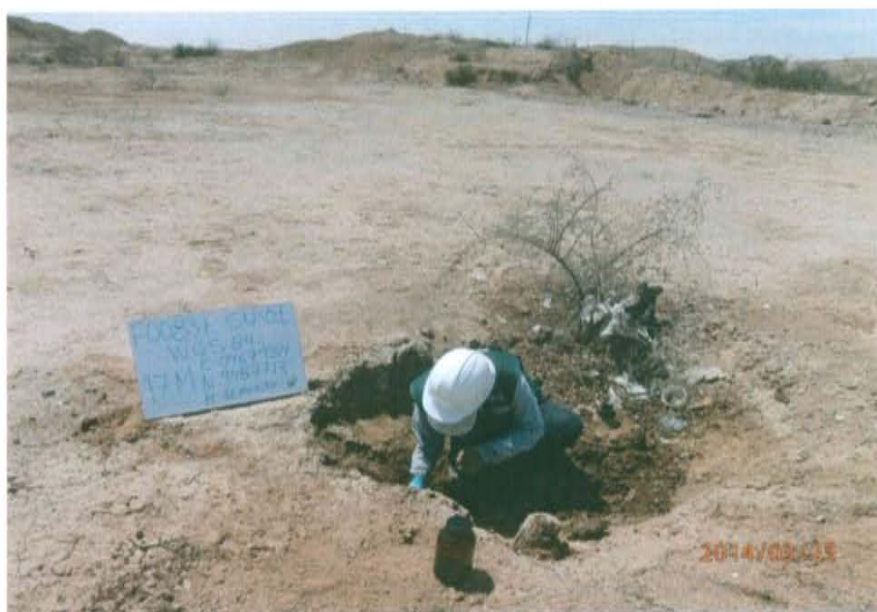
19. Los resultados obtenidos del análisis en laboratorio evidencian la presencia de suelo contaminado con hidrocarburos, dado que la concentración correspondiente a la Fracción de hidrocarburo F2 ha superado el ECA<sup>7</sup> para suelo de uso agrícola.
20. A continuación se realiza la estimación del nivel de riesgo en función del parámetro Fracción de hidrocarburos F2 debido a que presentó el valor más alto en la valoración (401 % que supera el ECA) entre el resto de parámetros considerados para la evaluación.

Fotografía N° 3. Punto de muestreo de suelo F00837-SU01, a 0,70 m del casing y a una profundidad de 0,45 m de la superficie del suelo.

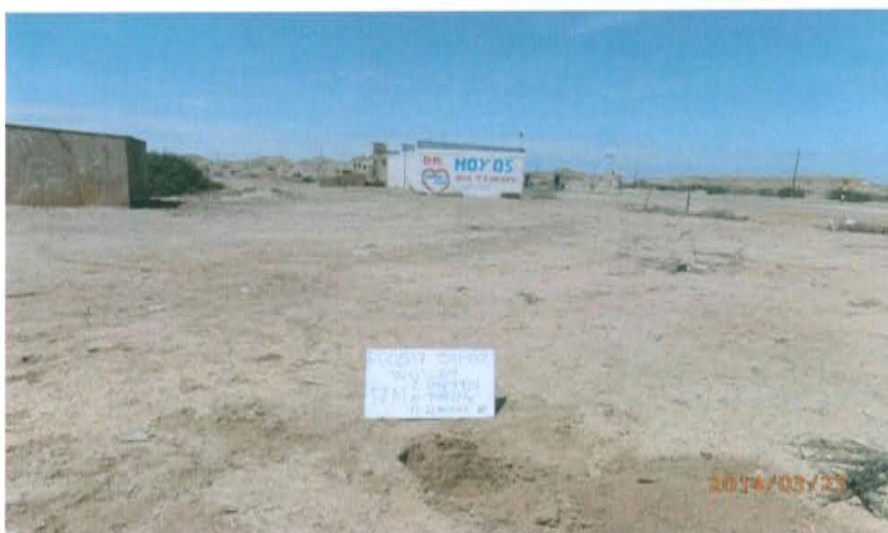
Fotografía N° 4. Punto de muestreo de suelo F00837-SU02, a 15 m del casing y a una profundidad de 0,65 m de la superficie del suelo.

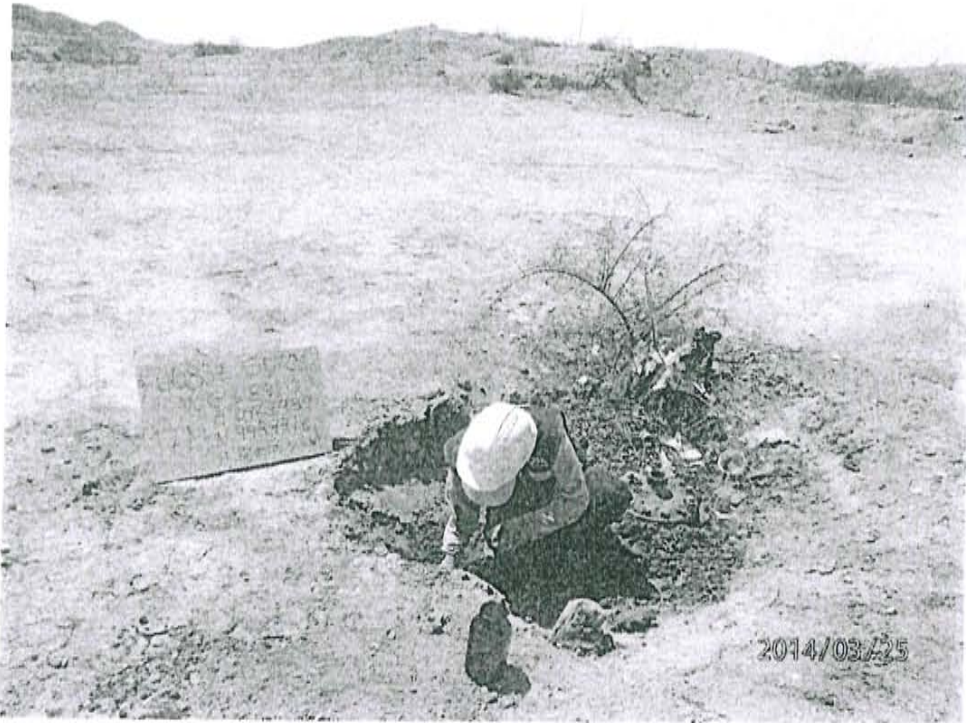
Fotografía N° 1. Toma de muestra de suelo en el punto F00837-SU01, ubicado a 0,70 m aproximadamente del Pozo T5027.

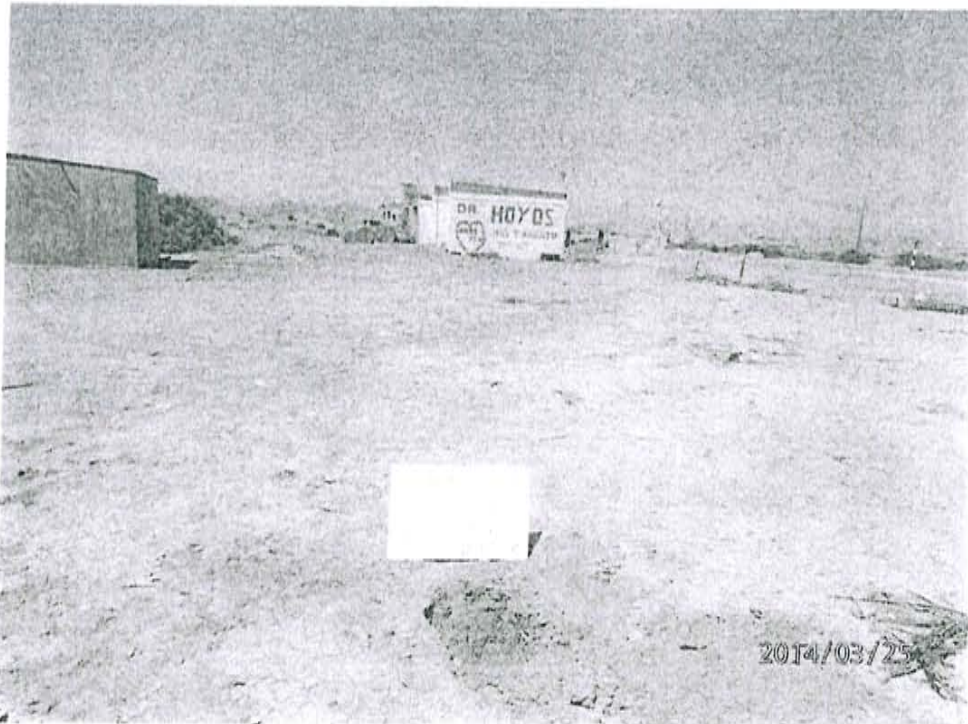
Fotografía N° 2. Toma de muestra de suelo en el punto F00837-SU02, ubicado a 15 m aproximadamente del Pozo T5027.

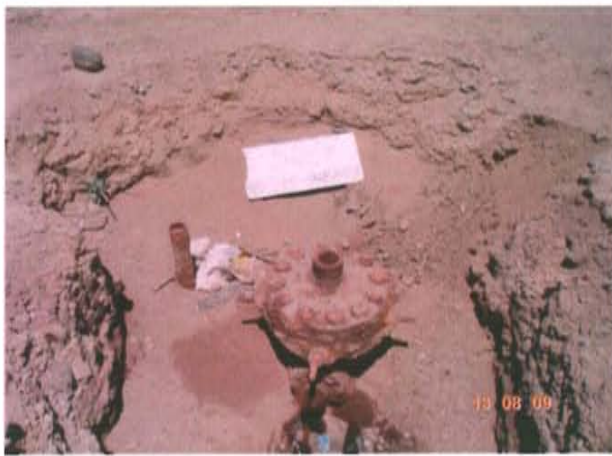
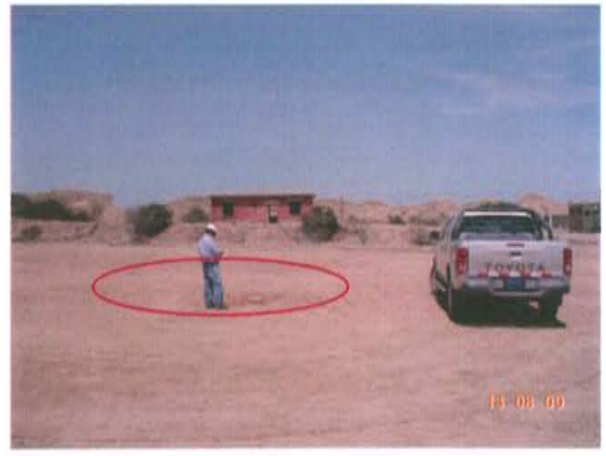
**3. REGISTRO FOTOGRÁFICO**

Pozo abandonado con cabezal y tubería corrosionadas. Se observó residuos y petróleo goteando por la tubería corroída, la cual viene impactando el suelo ubicado en la cantina que encuentra deteriorada. Se evidenció construcciones de viviendas asentadas en la zona. Zona desértica con presencia de vegetales como el algarrobo y el espino.

Inadecuado abandono de pozo.
