**INFORME N° 479 - 2014-OEFA/DE-SDCA-CIPASH**

**ASUNTO** : Identificación de pasivo ambiental del subsector hidrocarburos con código de Ficha OEFA F00962, ubicado en el Lote VII/VI (ex Lote VI), en el distrito de Lobitos de la provincia Talara del departamento de Piura.

1. El presente Informe tiene por objeto comunicar que el pozo mal abandonado (con código PERUPETRO L\_354) y el suelo contaminado circundante a él, constituyen un pasivo ambiental del subsector hidrocarburos, identificado con código de Ficha OEFA F00962. Este pasivo ambiental se encuentra ubicado en el VII/VI (ex Lote VI), en el distrito de Lobitos de la provincia Talara del departamento de Piura, el cual fue verificado en campo el 28 de abril de 2014.

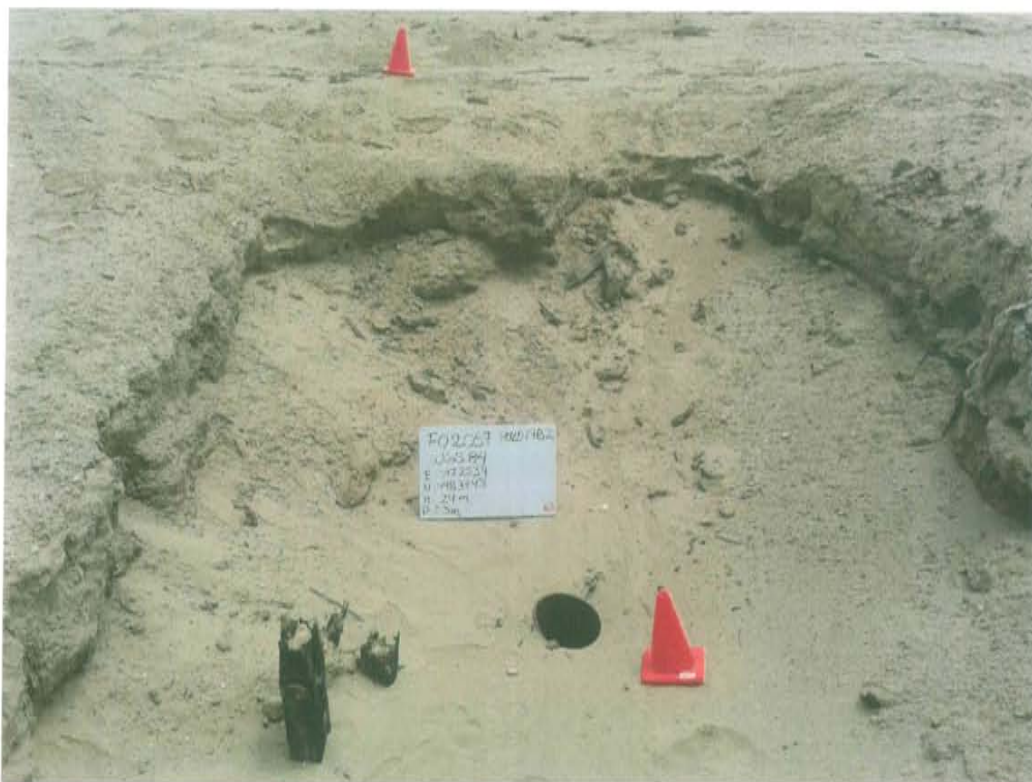
16. En ese sentido, de la revisión de los antecedentes y las observaciones en campo se tiene que el pozo se encuentra mal abandonado, toda vez que no se encuentra herméticamente cerrado ni en condiciones seguras para el abandono, conforme se establece en el Decreto Supremo N° 032-2004-EM - Reglamento de las Actividades de Exploración y Explotación de Hidrocarburos<sup>6</sup>. Además de presentar suelo contaminado con hidrocarburos en el área circundante al pozo

Fotografía N° 1. Se observa casing a nivel de la superficie del suelo y se encuentra abierto al ambiente.

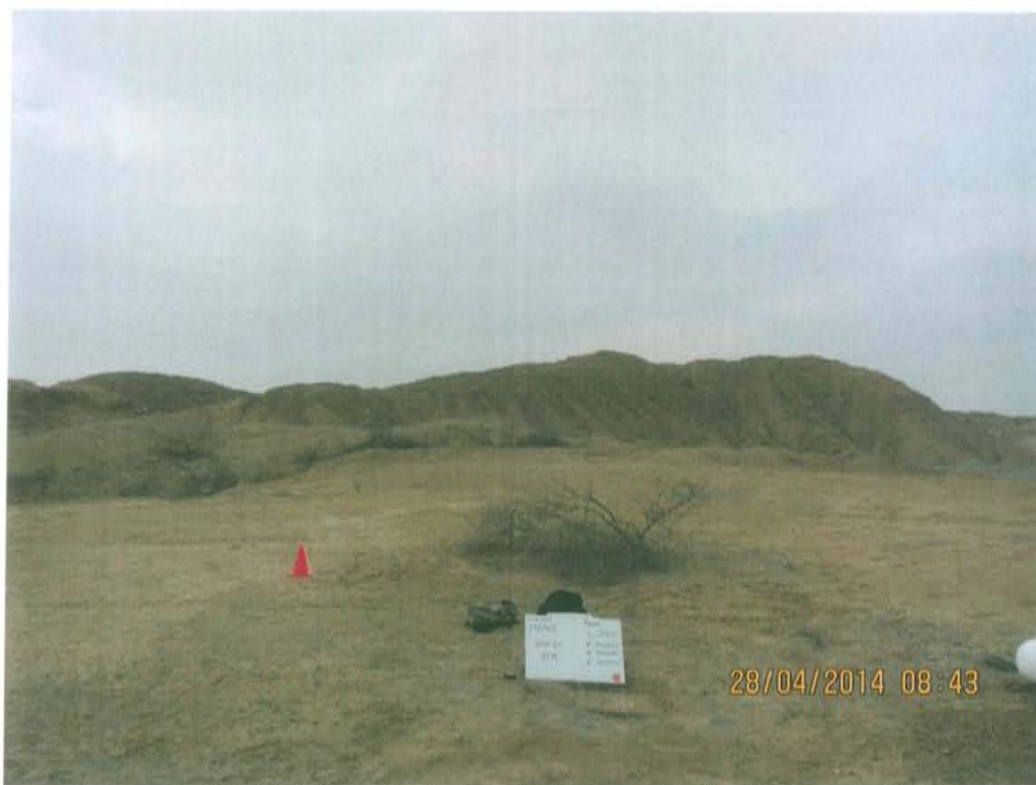
13. La zona evaluada donde se ubica el pozo, se caracteriza por presentar una geografía muy accidentada de colinas y lomas onduladas, no existe trocha carrozable hacia el pozo. Escasa vegetación natural, no se observa viviendas cercanas, paisaje natural con ausencia de actividades extractivas de hidrocarburo en el área.

Fotografía N° 2. Vista panorámica del área evaluada del Pozo L\_354, se caracteriza por presentar un geografía muy accidentada de colinas y lomas onduladas sin acceso hacia el pozo.

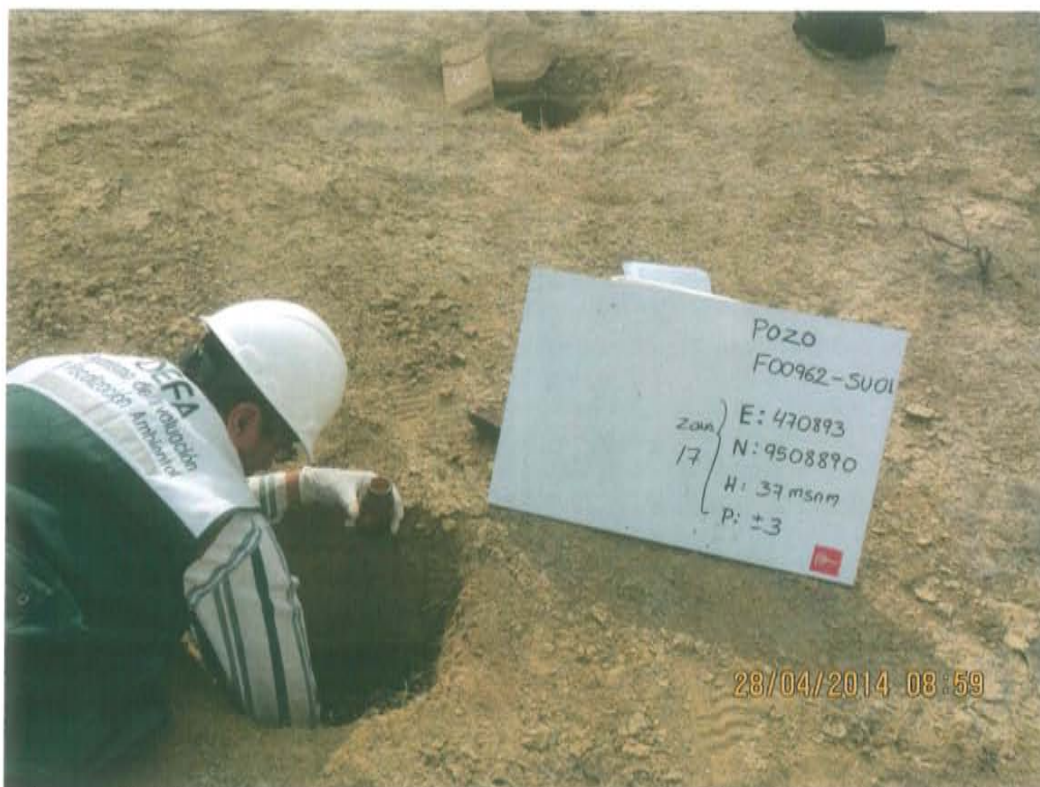
Fotografía N° 3. Toma de muestra de suelo en el punto F00962-SU01, ubicado a 2 m de distancia del casing del Pozo L\_354.

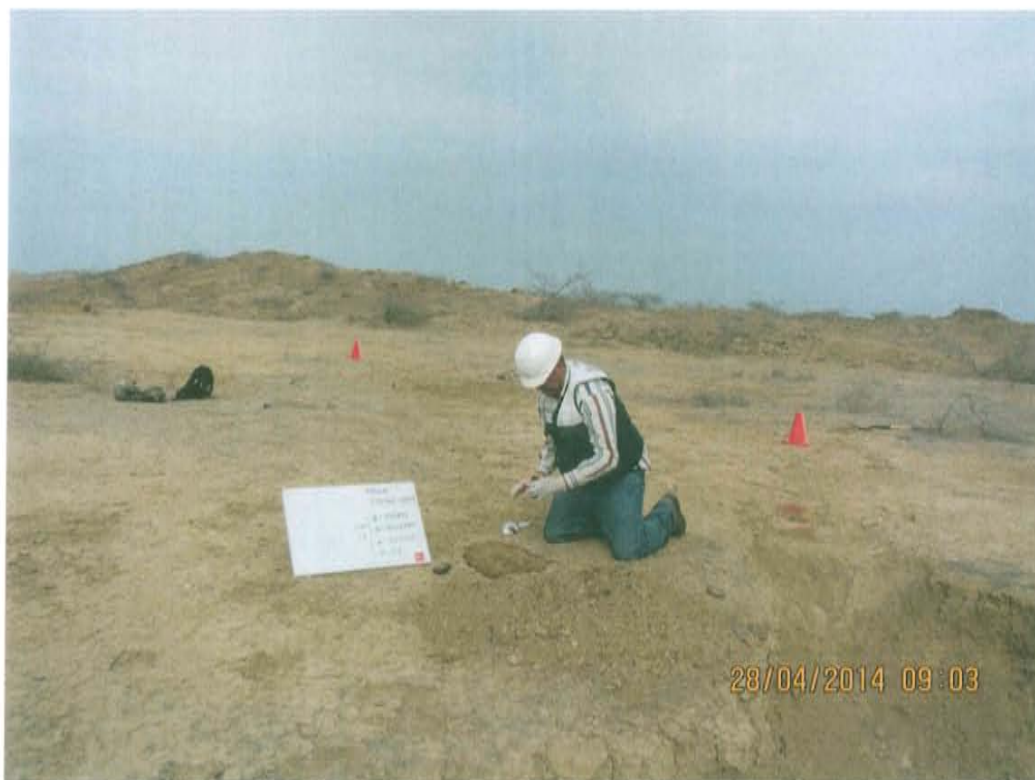
20. Los resultados obtenidos del análisis en laboratorio evidencian la presencia de suelo contaminado con hidrocarburos, dado que las concentraciones correspondientes a la Fracción de hidrocarburos F2 y Fracción de hidrocarburos F3 de la muestra F00962-SU02 superan el ECA para suelo de uso agrícola.
21. A continuación se realiza la estimación del nivel de riesgo en función del parámetro Fracción de hidrocarburos F3 de la muestra F00962-SU02 debido a que presentó el valor más alto en la valoración (% que supera el ECA) entre el resto de parámetros considerados para la evaluación.

Fotografía N° 4. Toma de muestra de suelo en el punto F00962-SU02, ubicado a 6 m de distancia del casing del Pozo L\_354.

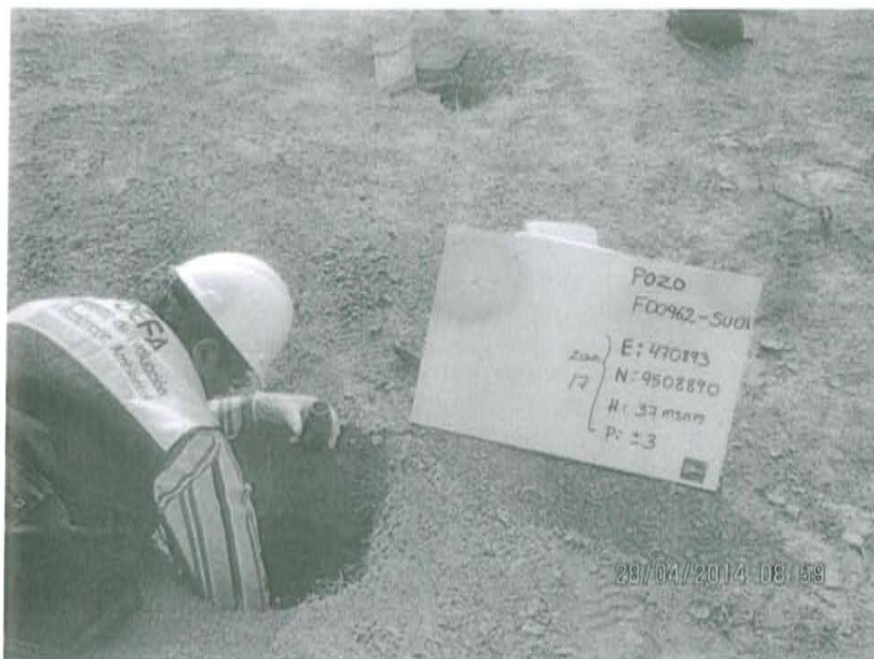
Fotografía N° 1. Toma de muestra de suelo en el punto F00962-SU01, ubicado a 2 m de distancia del casing del Pozo L\_354.

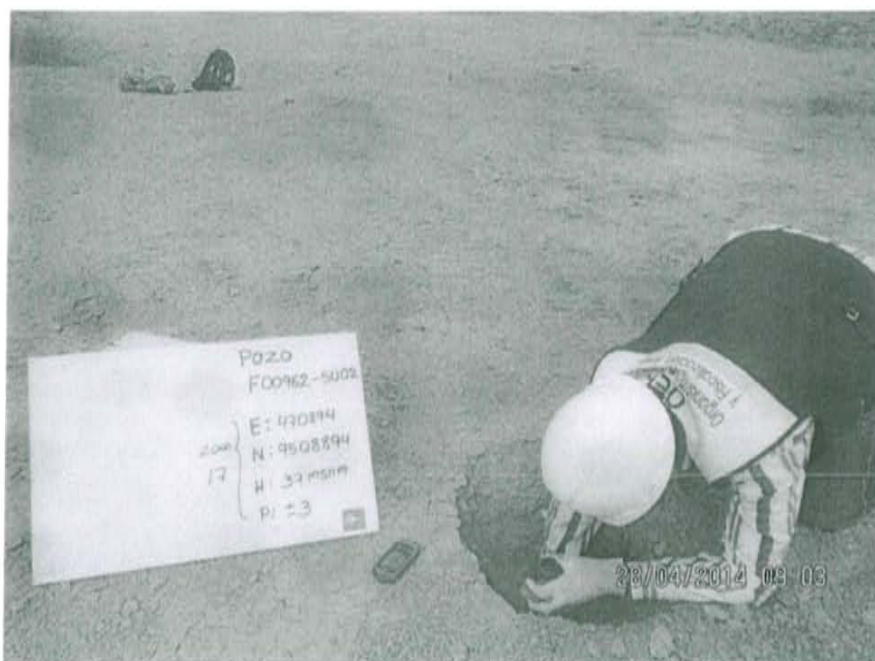
Fotografía N° 2. Toma de muestra de suelo en el punto F00962-SU02, ubicado a 6 m de distancia del casing del Pozo L\_354.

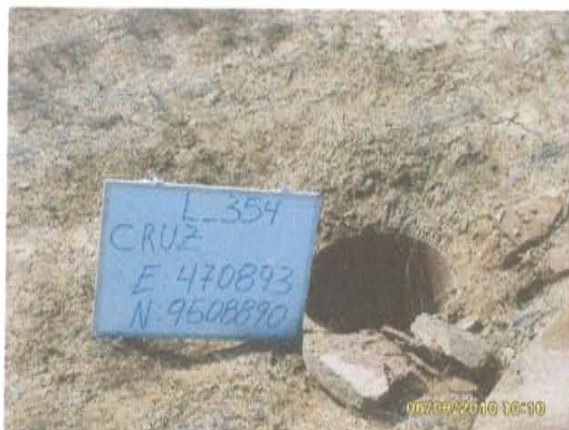
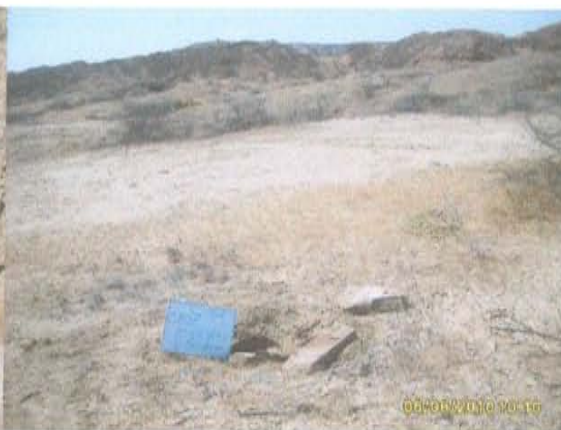
**3. REGISTRO FOTOGRÁFICO**

El pozo ATA L\_354 se encuentra sin cabezal y con casing a nivel de superficie y cubierto por piedras . Pozo con plataforma deteriorada y sin acceso. Zona geográfica accidentada. Vegetación típica de la zona.

Pozo mal abandonado
