INFORME N° 1074 - 2014-OEFA/DE-SDCA

ASUNTO : Identificación de pasivo ambiental del subsector hidrocarburos con código de Ficha OEFA F01015, ubicado en el Lote I, en el distrito de Pariñas de la provincia Talara del departamento de Piura.

III. IDENTIFICACIÓN DE PASIVO AMBIENTAL DEL SUBSECTOR HIDROCARBUROS CON CÓDIGO DE FICHA OEFA F01015

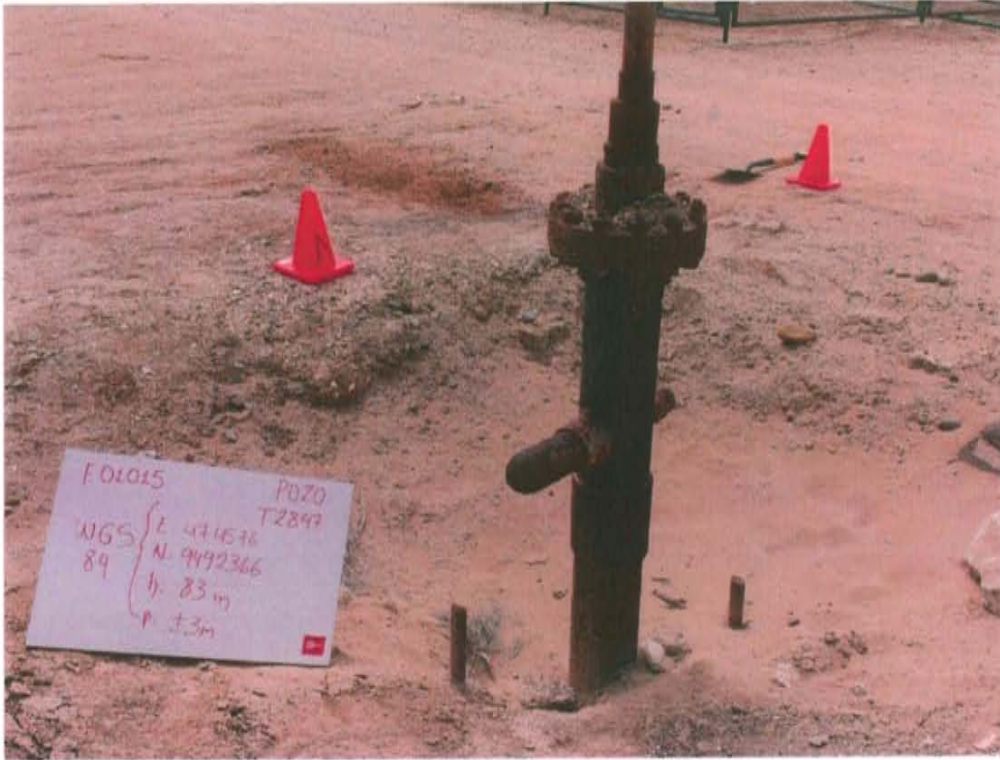
14. Durante la evaluación in situ realizada por el OEFA del 29 de Mayo del 2014 se pudo observar un pozo inactivo con casing de superficie a nivel del suelo a una altura de 1,3 m que se encuentra corroído, con brida empernada y válvula check que no tiene palanca de apertura manual, sin embargo, el estado de corrosión de la válvula posiblemente no garantizaría el hermetismo del pozo. Así también, se evidencia un hoyo que contiene sustrato arenoso con restos de una cantina evidenciado por la presencia de trozos muy pequeños de madera en los alrededores y fierros de construcción en el suelo. Por otro lado, el casing está ubicado al lado de una vía afirmada con continua vigilancia debido a la existencia de un pozo activo cercano y no se percibieron emisiones gaseosas ni afloramiento superficial de hidrocarburos (ver anexos 1 y 2).

Fotografía N° 1. Identificación del pozo inactivo con código PERUPETRO T2847. Presenta casing corroído y válvula check.

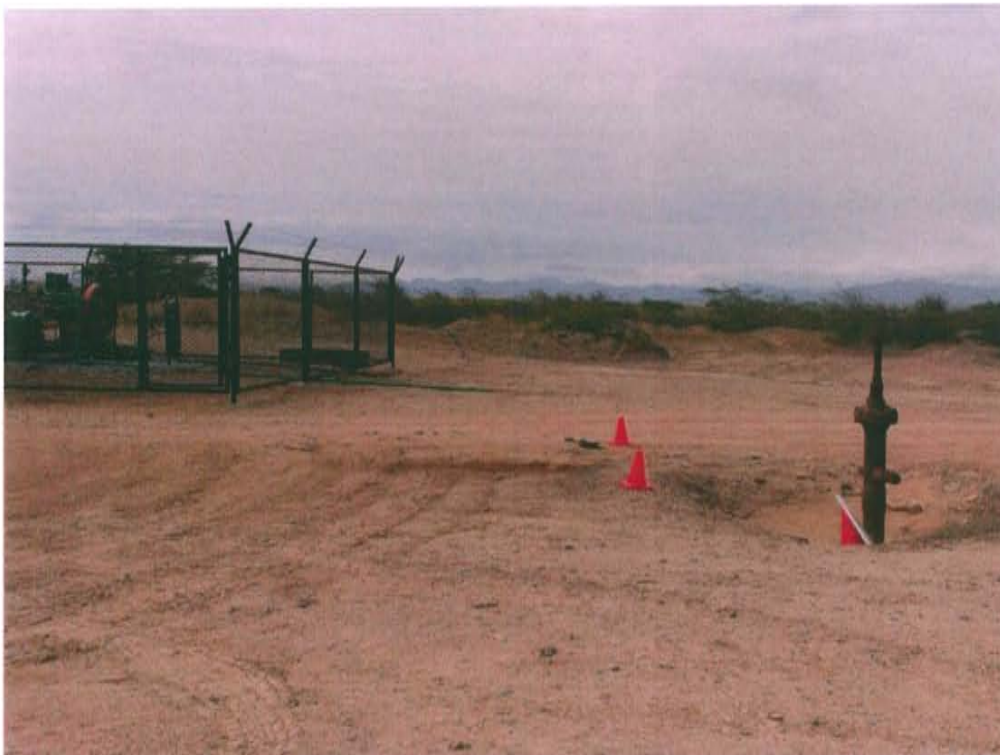
en los alrededores de la zona evaluada. El pozo está ubicado en una extensa planicie entre las colinas de suelo arenoso y gravoso. La vegetación es natural de bosque seco poco denso, a una distancia de 25 m al sur del pozo con predominancia de plantas de vichayo y algarrobo. Se observa también una unidad de bombeo mecánico debidamente cercado que se encuentra al lado del pozo evaluado y existe acceso al pozo por una vía afirmada 5 m al norte, la que es usada continuamente para el monitoreo de la unidad de bombeo.

Fotografía N° 2. Vista panorámica del área circundante del pozo inactivo T2847 en el que se aprecia la zona de planicie que rodea el pozo.

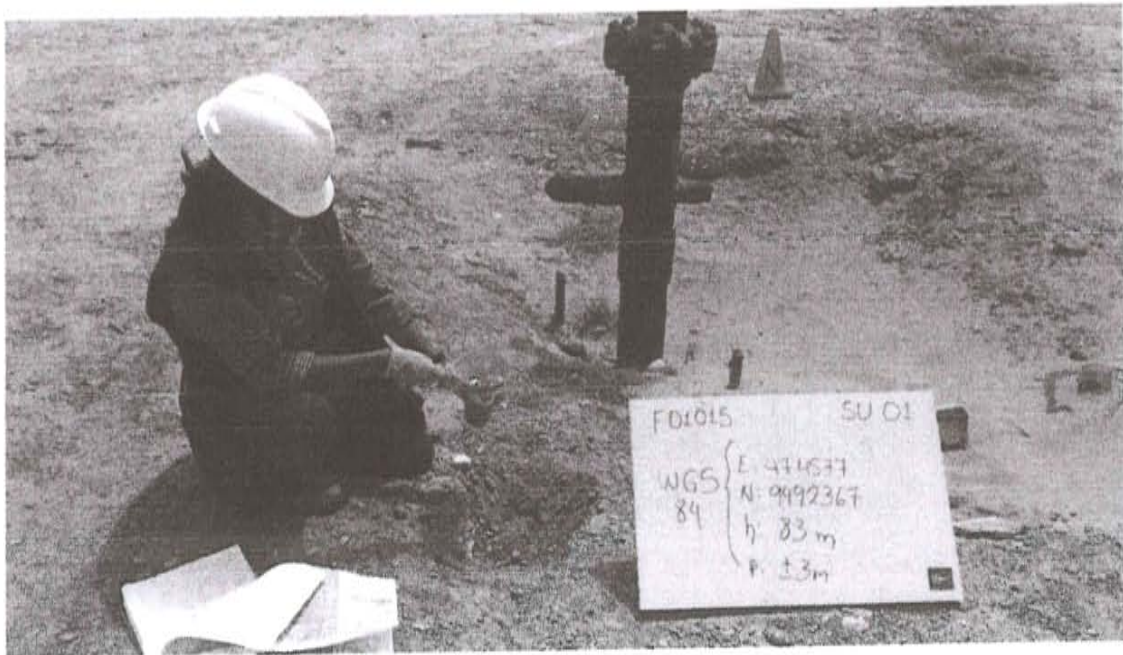
Fotografía N° 1. Toma de muestra de suelo en el punto F01015-SU01, ubicado a 1,00 m aproximadamente del Pozo T2847.

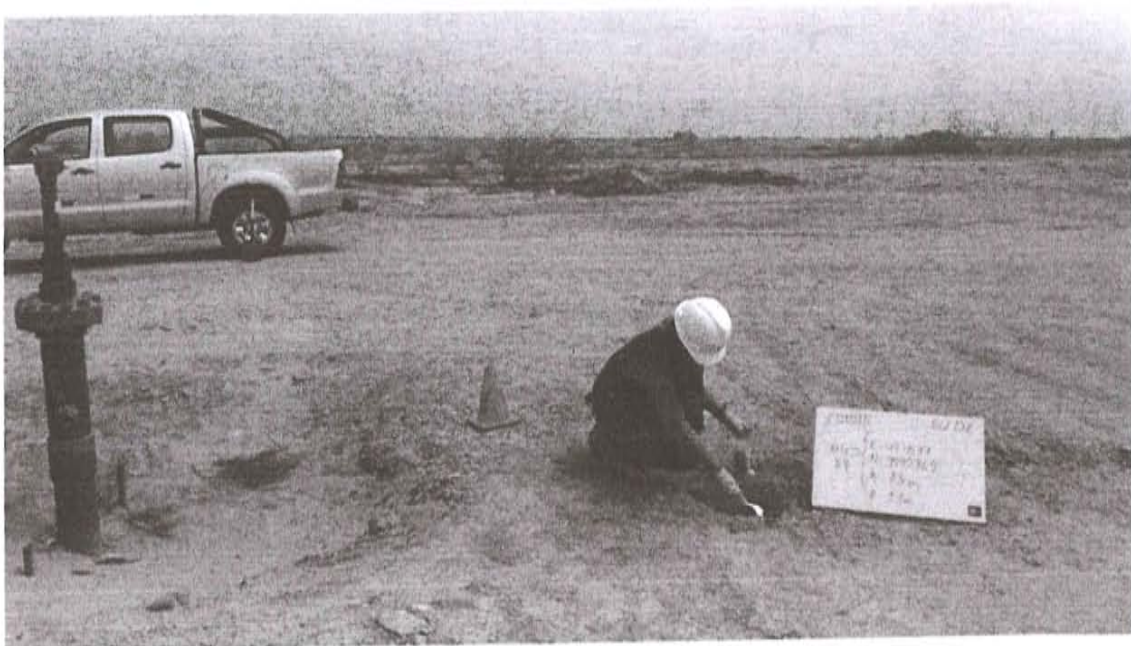
20. Los resultados obtenidos del análisis en laboratorio evidencian la presencia de suelo contaminado con hidrocarburos, dado que la concentración correspondiente a la Fracción de Hidrocarburos F3 (C₂₈-C₄₀) de la muestra F01015-SU02, supera el ECA para Suelo de

Fotografía N° 2. Toma de muestra de suelo en el punto F01015-SU02, ubicado a 2,90 m aproximadamente del Pozo T2847.

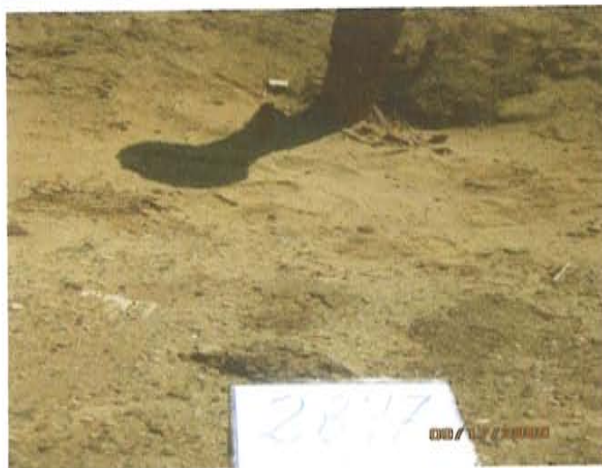
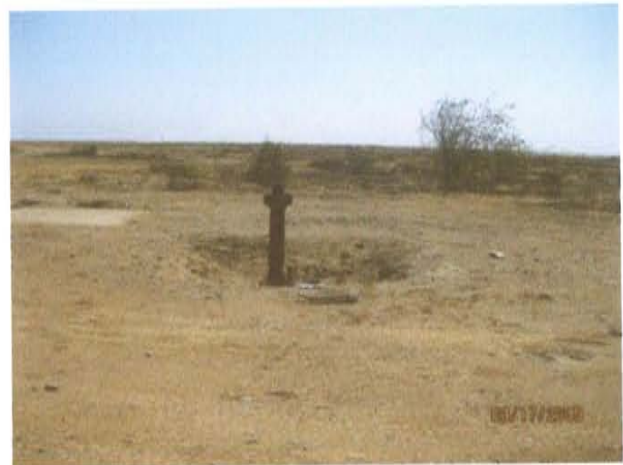
3. REGISTRO FOTOGRÁFICO

El pozo abierto con agua sobresale al nivel de la superficie, se ubica en un hoyo de tierra y en una llanura de relieve suave y escasa vegetación (en cercanías existe un charco de agua por derrames de red del servicio público). Fue considerado como pasivo ATA.

Por inadecuado abandono de pozo de la anterior actividad de hidrocarburos.
