**INFORME N° 114 - 2015-OEFA/DE-SDCA-CIPASH**

**ASUNTO** : Identificación de pasivo ambiental del subsector hidrocarburos con  
código de Ficha OEFA F01759, ubicado en el Lote I, en el distrito de  
Pariñas de la provincia Talara del departamento de Piura.

1. El presente Informe tiene por objeto comunicar que el pozo mal abandonado (con código PERUPETRO T2908) y el suelo contaminado circundante a él, constituyen un pasivo ambiental del subsector hidrocarburos, identificado con código de Ficha OEFA F01759. Este pasivo ambiental se encuentra ubicado en el Lote I, en el distrito de Pariñas de la provincia Talara del departamento de Piura, el cual fue verificado en campo el 06 de agosto de 2014.

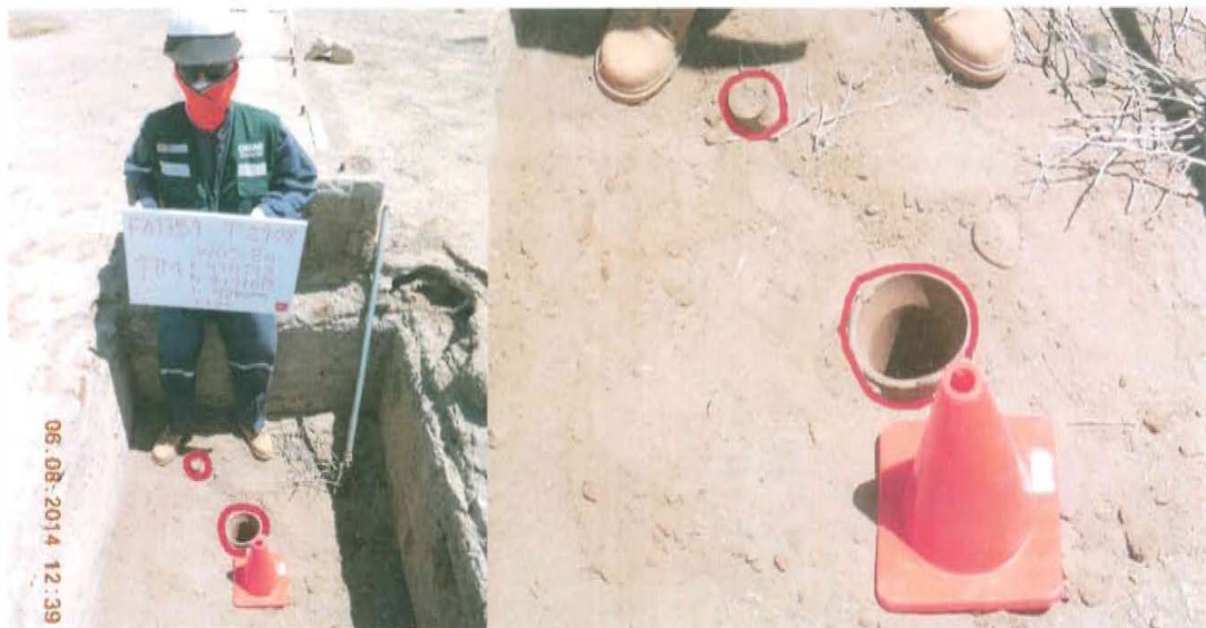
14. Durante la evaluación in situ realizada por el OEFA el 06 de agosto de 2014, se observó un pozo inactivo, abierto y expuesto al ambiente sin accesorios que aseguren su hermetismo, compuesto por un casing de 6 ½ plg de diámetro al ras del suelo y una tubería de 3 plg de diámetro cubierta al ras de arena que sobresalía 0,1 m del suelo; los cuales se encontraban en el interior de una cantina de sección rectangular de dimensiones de 1,2 m x 1,3 m x 0,7 m. A 0,2 m de la cantina se observó una (1) viga monolítica y alrededor se encontró residuos de metal y suelo con presencia de hidrocarburos. Sin embargo, no se observó afloramiento superficial de líquidos ni se percibió emisiones gaseosas provenientes del pozo. A 30 m al noreste del pozo se encontró dos (2) vigas monolíticas deterioradas y paralelas una con otra (ver anexos 1, 2 y 3).

Fotografía N° 2. Coordenadas de ubicación del pozo T2908, ubicado dentro de una cantina de concreto junto a una viga monolítica. En el interior de la cantina se observa un casing de 6 ½ plg y una tubería de 3 plg de diámetro respectivamente.

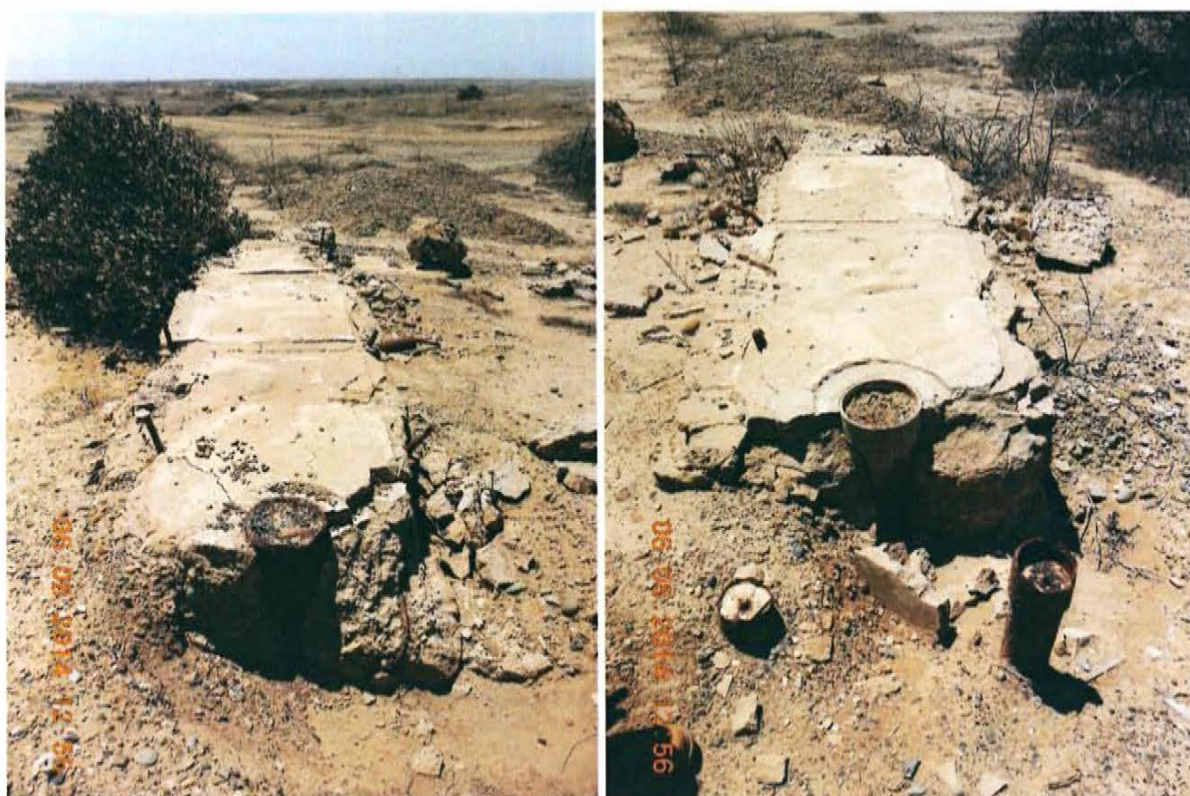
Fotografía N° 3. Se observan 02 vigas monolíticas derruidas ubicadas a 30 m del pozo T2908

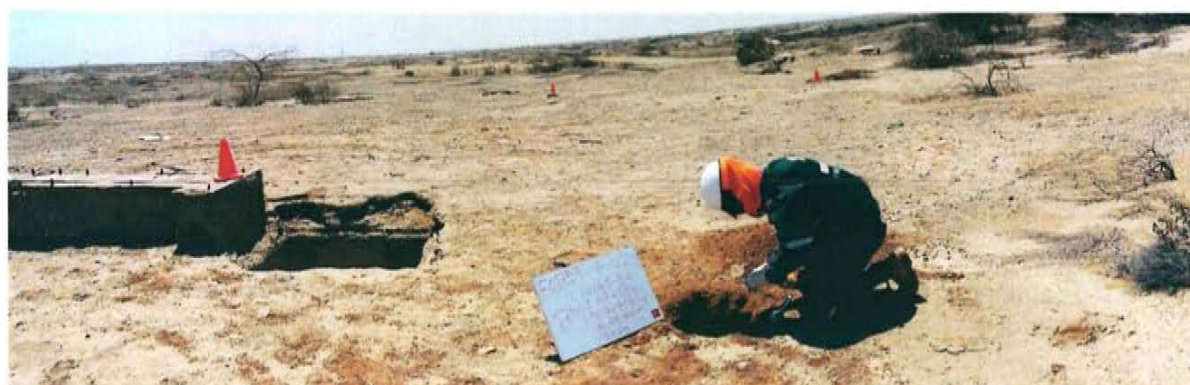
21. Los resultados obtenidos del análisis en laboratorio evidencian la presencia de suelo contaminado con hidrocarburos, dado que las concentraciones correspondientes a la Fracción de hidrocarburos F2 y Fracción de hidrocarburos F3 superan el ECA para suelo de uso agrícola.
22. A continuación se realiza la estimación del nivel de riesgo en función del parámetro Fracción de hidrocarburos F2 de la muestra F01759-SU01 debido a que presentó el valor más alto en la valoración (% que supera el ECA) entre el resto de parámetros considerados para la evaluación.

Fotografía N° 4. Toma de muestras de suelo en el punto F01759-SU01 ubicado a 3-m del pozo T2908, donde el suelo presenta hidrocarburos

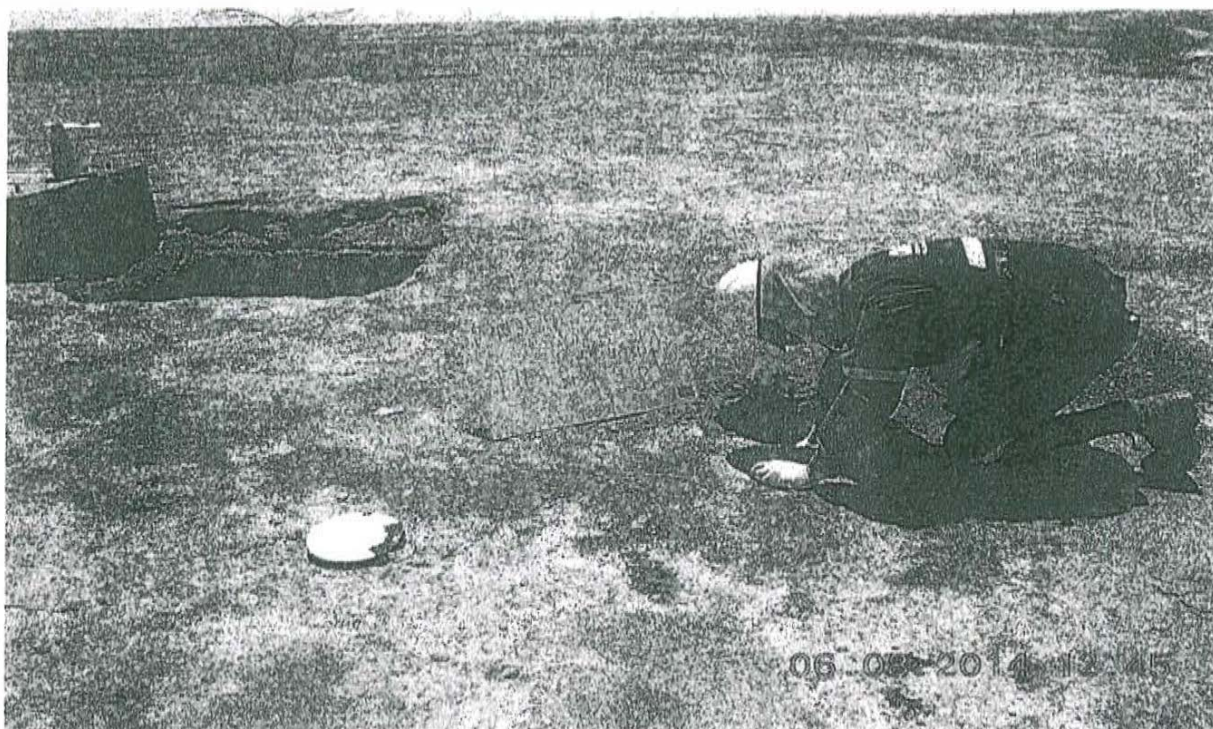
Fotografía N° 1. Toma de muestra de suelo en el punto F01759-SU01, ubicado a 3,0 m aproximadamente del Pozo T2908.

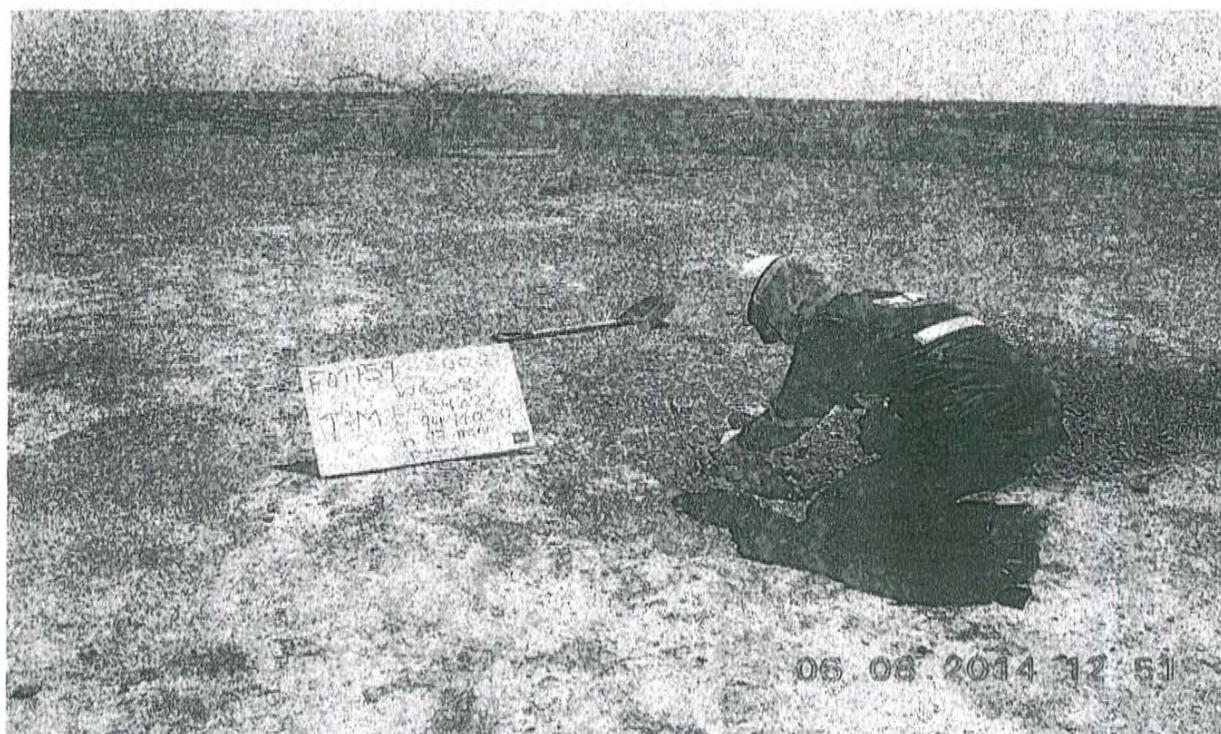
Fotografía N° 2. Toma de muestra de suelo en el punto F01759-SU02, ubicado a 17,0 m aproximadamente del Pozo T2908.

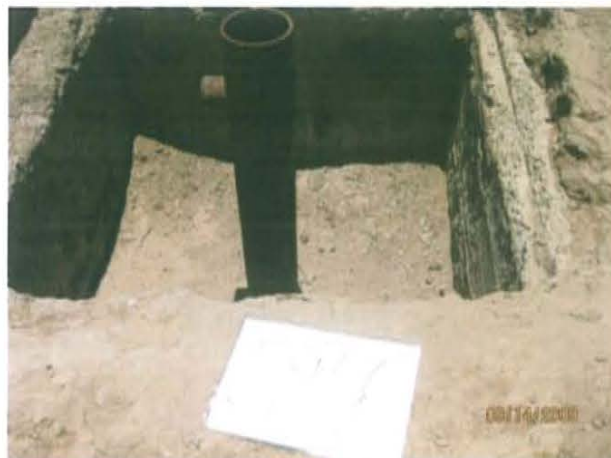
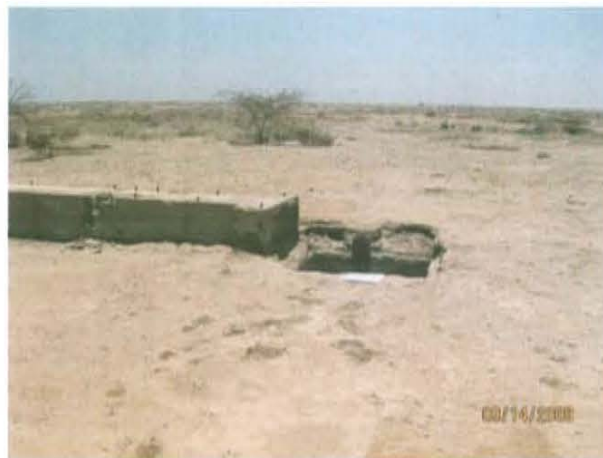
**3. REGISTRO FOTOGRÁFICO**

*El pozo abierto se encuentra en un hoyo de concreto armado y conserva la base del equipo de extracción, se ubica en una plataforma poco erosionada, fue tipificado como pasivo ATA en el Informe Final de PERUPETRO S.A., actualmente tiene acceso carretero.*

*Por inadecuado abandono de pozo de la anterior actividad de hidrocarburos.*
