INFORME N° 00131-2024-OEFA/DEAM-SSIM

ASUNTO : Informe de evaluación ambiental para la identificación del sitio impactado por actividades de hidrocarburos con código S0560, ubicado en el Lote 8, microcuenca TIGR-17, en el ámbito de la cuenca del río Tigre, distrito Tigre, provincia y departamento Loreto.

**EVALUACIÓN AMBIENTAL PARA LA IDENTIFICACIÓN DEL
SITIO IMPACTADO POR ACTIVIDADES DE HIDROCARBUROS
CON CÓDIGO S0560, UBICADO EN EL LOTE 8,
MICROCUEENCA TIGR-17, EN EL ÁMBITO DE LA CUENCA DEL
RÍO TIGRE, DISTRITO TIGRE, PROVINCIA Y DEPARTAMENTO
LORETO**

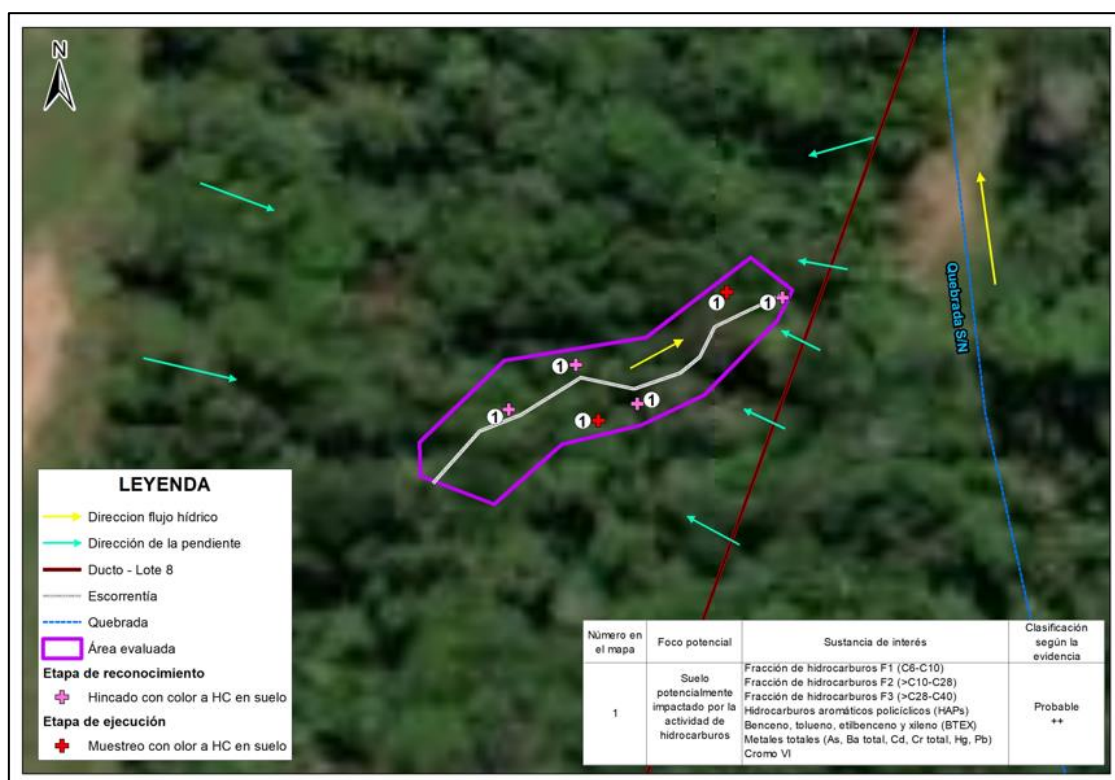
Figura 3.2. Focos potenciales de contaminación en el sitio S0560
 HC: Hidrocarburo.

La Figura 3.2 presenta la ubicación de los focos potenciales de contaminación en el sitio S0560 y las sustancias de interés.

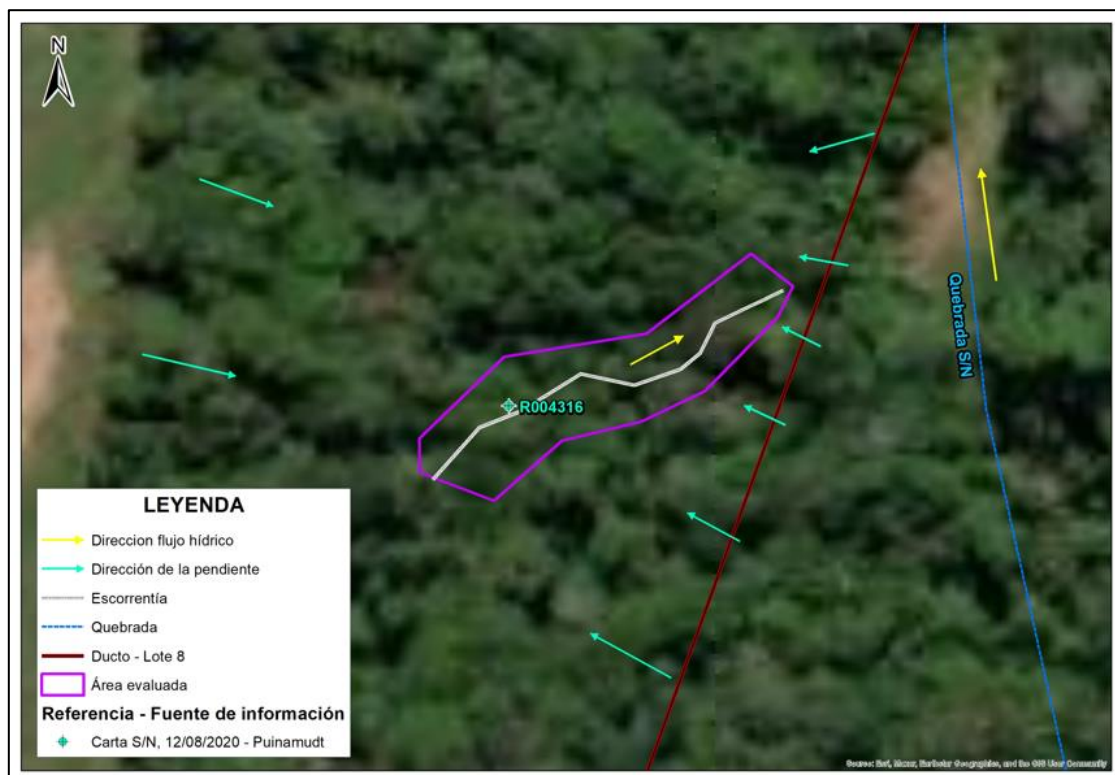
Figura 4.1. Información asociada al sitio S0560

En la siguiente figura se muestra la ubicación espacial de la referencia asociada al sitio S0560.

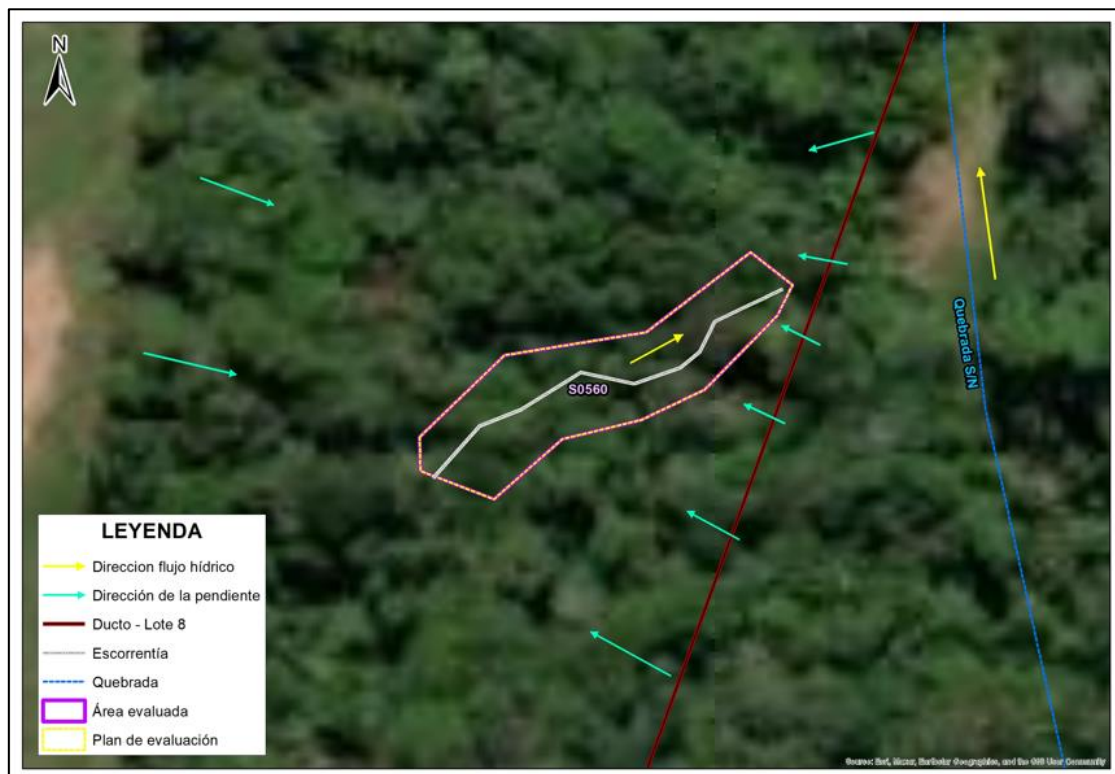
Figura 7.1. Área evaluada del sitio S0560

La evaluación para el sitio S0560 planteó la necesidad de realizar el muestreo ambiental en el componente suelo. El área evaluada fue de 1080 m² (0,1080 ha) y comprende zonas con indicios organolépticos de presencia de hidrocarburos (Figura 7.1).

En el PE del sitio S0560, para determinar el área de estudio para la evaluación del sitio S0560 se tomó la información recogida durante el reconocimiento del sitio (Ficha de reconocimiento de sitio N. ° 035-2024-SSIM e Informe N.° 00095-2024-OEFA/DEAM-SSIM) donde se reporta indicios organolépticos de presencia de hidrocarburos en el componente suelo (color), determinándose un área de evaluación de 1080 m² (0,108 ha); asimismo, durante las actividades de muestreo en campo, también se registraron indicios organolépticos de presencia de hidrocarburos en el componente suelo (olor), manteniéndose la misma área inicialmente propuesta durante la evaluación del sitio S0560 (0,108 ha) con la finalidad de evaluar la posible afectación y abarcar la posible área impactada, tal como se muestra en la Figura 7.1.
