**INFORME N° 345 - 2014-OEFA/DE-SDCA-CIPASH**

**ASUNTO** : Identificación de pasivo ambiental del subsector hidrocarburos  
con código de Ficha OEFA F02099, ubicado en el Lote VII/VI (ex  
Lote VII), en el distrito La Brea de la provincia Talara del  
departamento de Piura.

### III. IDENTIFICACIÓN DE PASIVO AMBIENTAL DEL SUBSECTOR HIDROCARBUROS CON CÓDIGO DE FICHA OEFA F02099

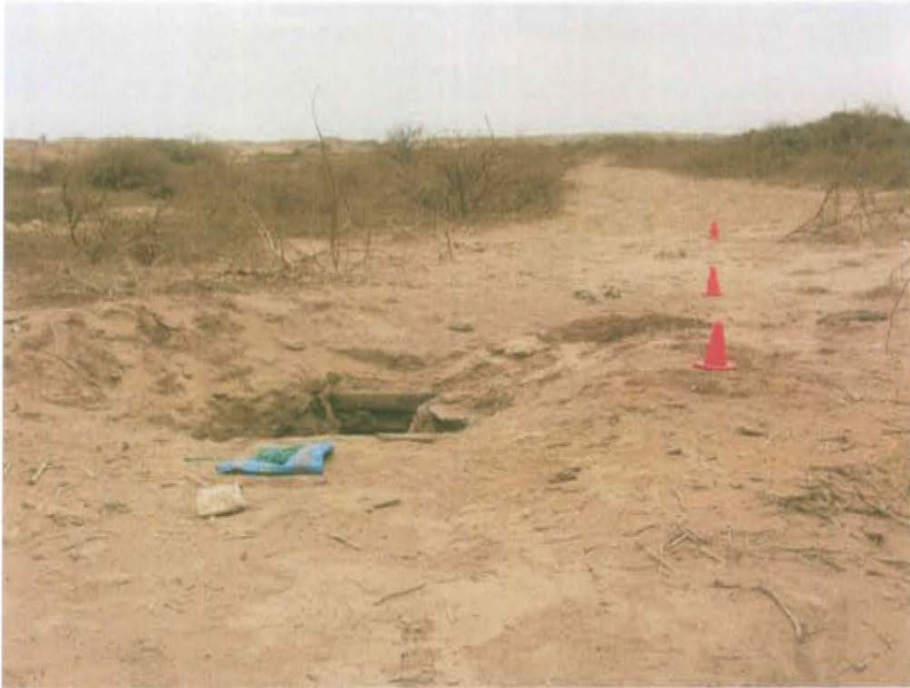
14. Durante la evaluación in situ realizada por el OEFA el 15 de setiembre de 2014, se observó pozo inactivo, ubicado en el interior de lo que correspondería a una cantina deteriorada con dimensiones aproximadas 1,8 m x 2 m x 1,9 m de profundidad. El pozo presenta tubería de revestimiento (casing) de 12 plg de diámetro que cabe destacar se encontraba abierto, sin elementos de cierre tales como válvulas, llaves entre otros que

Fotografía N° 1. Ubicación del pozo inactivo ubicado en un terreno plano ondulado, se aprecia la cantina deteriorada.

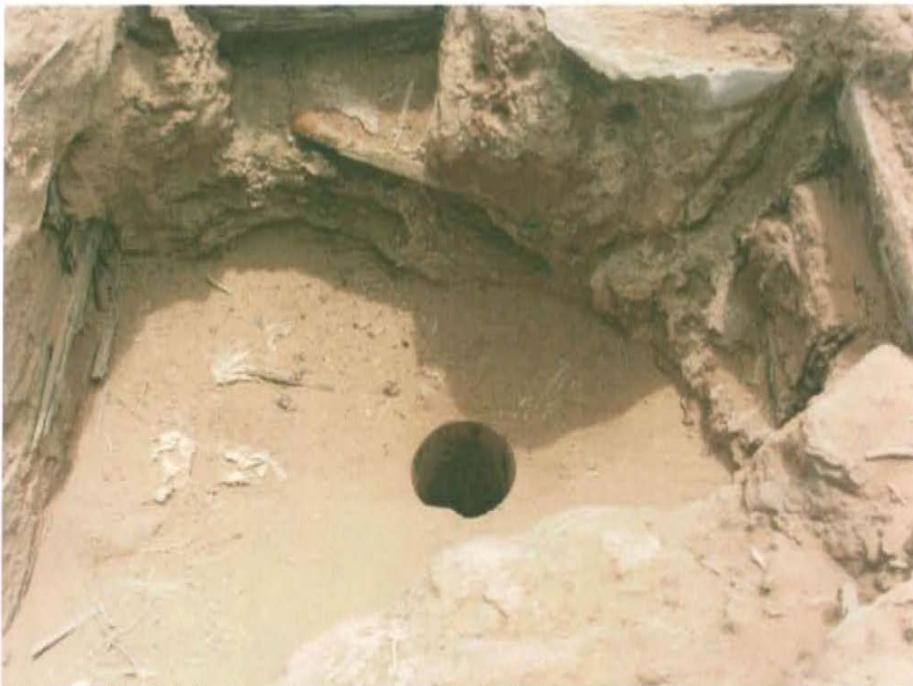
garanticen un cierre hermético del pozo, solo se visualizó que el interior del pozo arena que podría ser producto del deslizamiento de este material en la zona; además, se observaron pequeños montículos de arena en los alrededores al pozo. Cabe mencionar que el pozo se encontraba en estado de corrosión y no cuenta con acceso vehicular hacia su ubicación. Asimismo no se visualizó afloramiento de líquidos, ni se percibió emisiones gaseosas provenientes del pozo (ver anexos 1 y 2).

- (i) El pozo identificado con código PERUPETRO T1905, califica como un pozo mal abandonado, toda vez que no se encuentra herméticamente cerrado ni en

Fotografía N° 2. Se observa pozo inactivo que presenta una casing, el cual se encuentra abierto, sin elemento de cierre tales como válvulas, llaves entre otros, que garantizan un cierre hermético del pozo, tampoco se ha rellenado la cantina deteriorada.

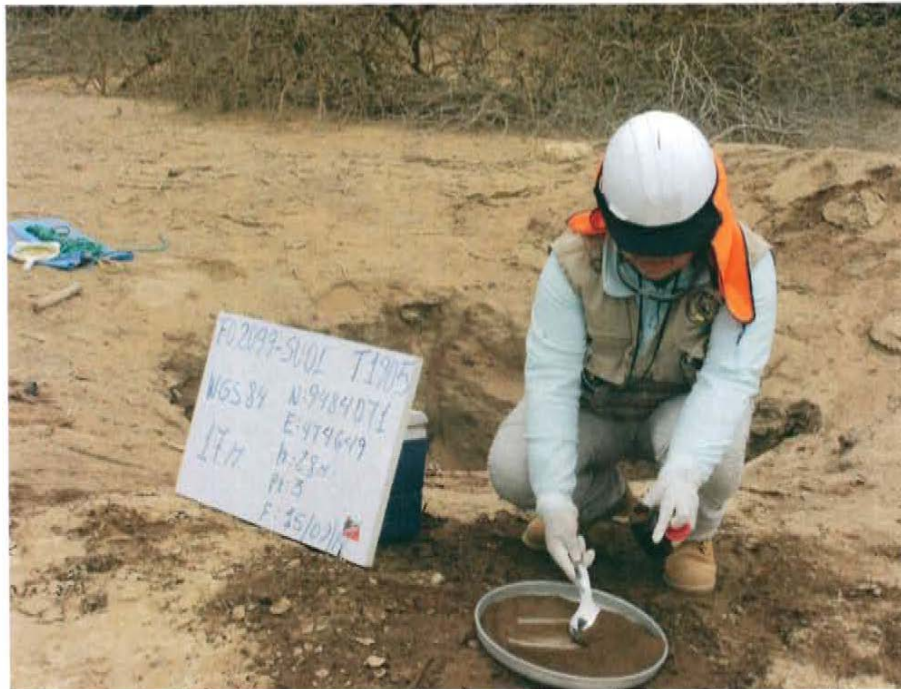
20. Los resultados obtenidos del análisis en laboratorio evidencian la presencia de suelo contaminado con hidrocarburos, dado que las concentraciones correspondientes a las Fracción de hidrocarburos F2 y Fracción de hidrocarburos F3 superan el ECA para suelo de uso agrícola.

Fotografía N° 3. Toma de muestra de suelo en el punto F02099-SUO1, ubicado a 2,1 m aproximadamente del Pozo T1905.

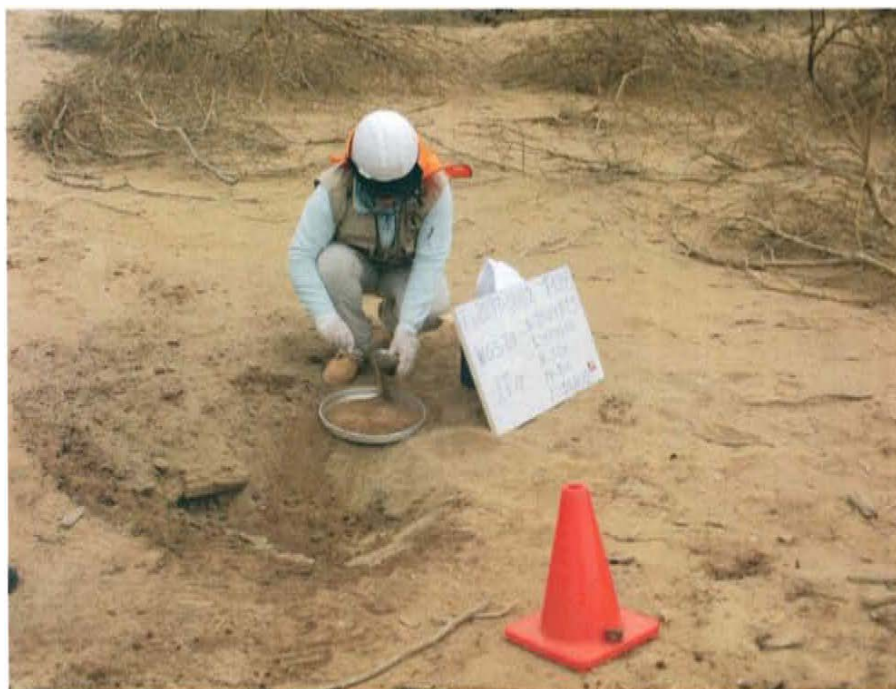
Fotografía N° 4. Toma de muestra de suelo en el punto F02099-SUO2, ubicado a 6 m aproximadamente del Pozo T1905.

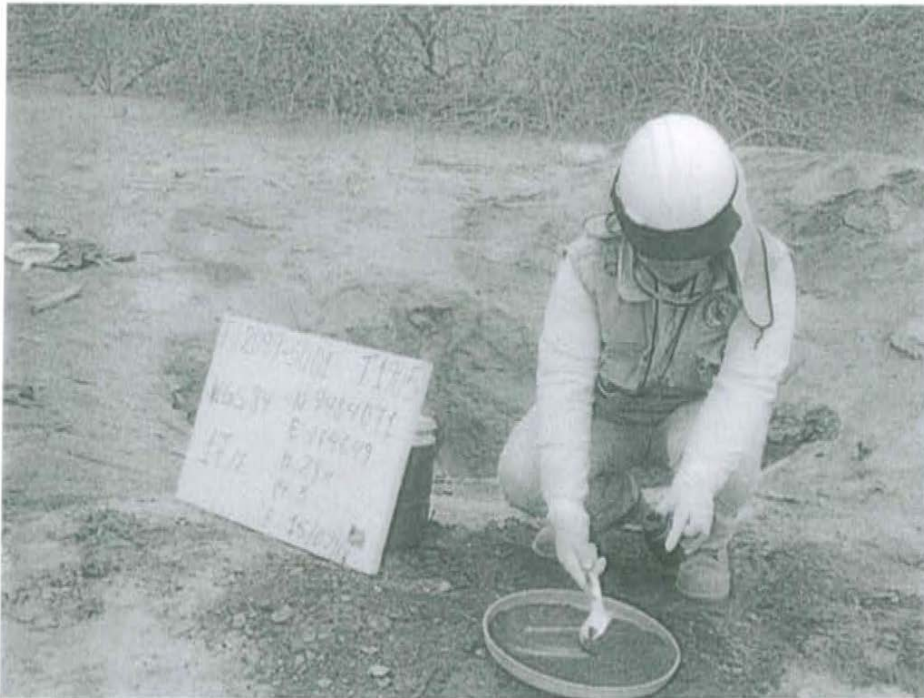
Fotografía N° 1. Toma de muestra de suelo en el punto F02099-SUO1, ubicado a 2,1 m aproximadamente del Pozo T1905.

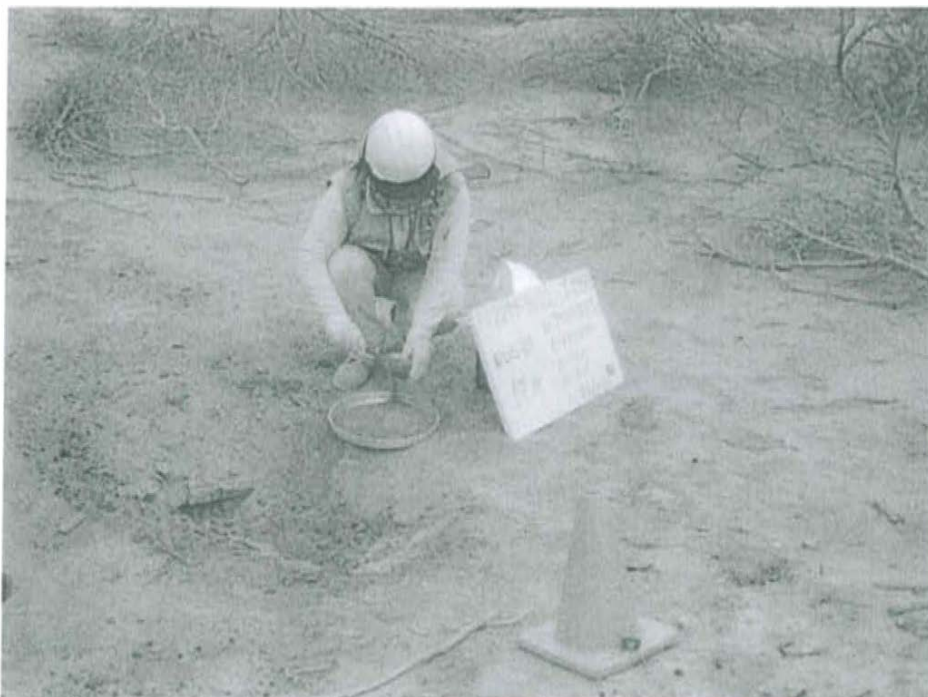
Fotografía N° 2. Toma de muestra de suelo en el punto F02099-SUO2, ubicado a 6 m aproximadamente del Pozo T1905.

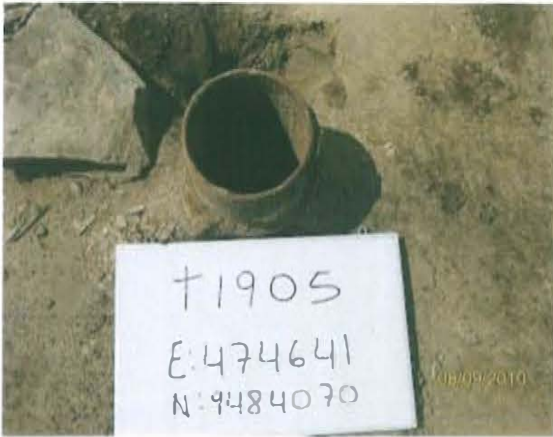
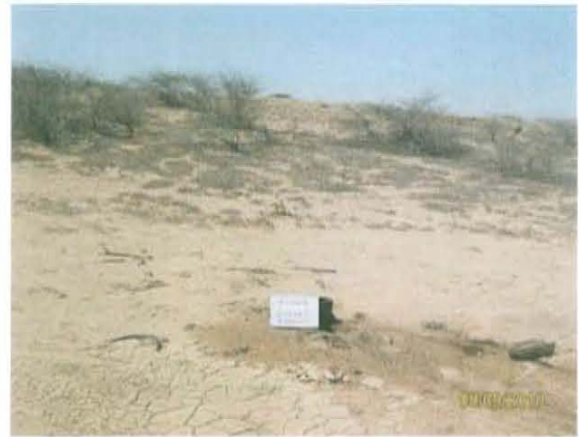
**3. REGISTRO FOTOGRÁFICO**

Pozo APA, con fluido en su interior, se observan trapos y tierra contaminada con hidrocarburo, sin acceso vehicular y vegetación seca en la zona.
