**INFORME N° 1406 - 2015-OEFA/DE-SDCA-CIPASH**

Asunto : Identificación de pasivo ambiental del subsector hidrocarburos con código de Ficha OEFA F02965, ubicado en el Lote VII/VI (ex Lote VI), en el distrito de Pariñas de la provincia Talara del departamento de Piura.

Tipo de informe : Informe de Identificación del Pasivo Ambiental del Subsector Hidrocarburos

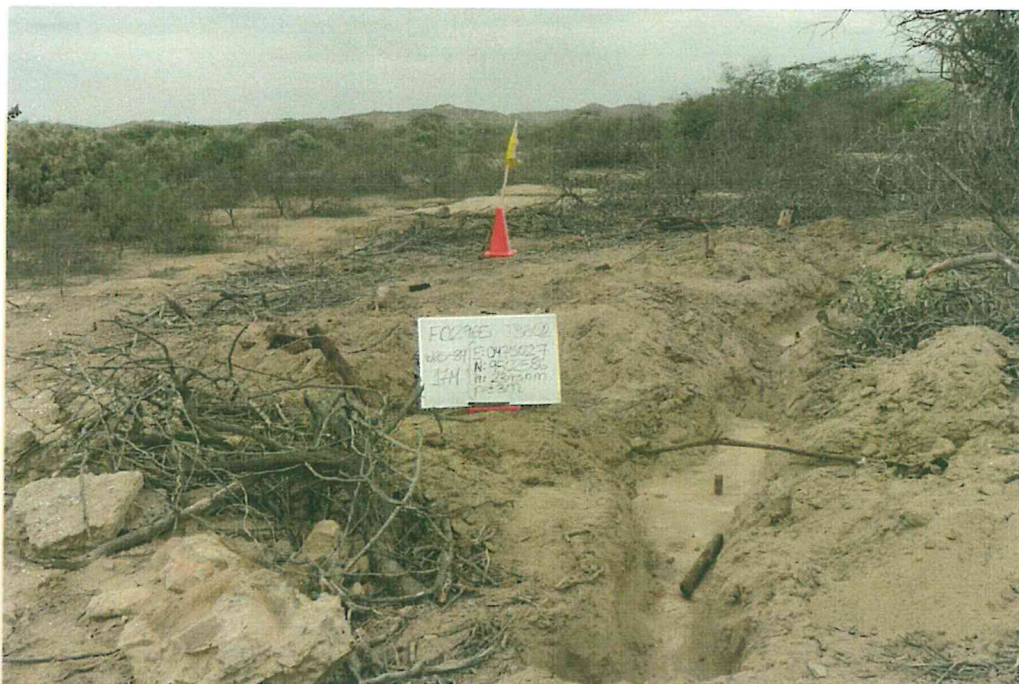
**Fotografía N° 1.** Se observa la coordenada georeferenciada donde no se localizó la estructura del pozo.

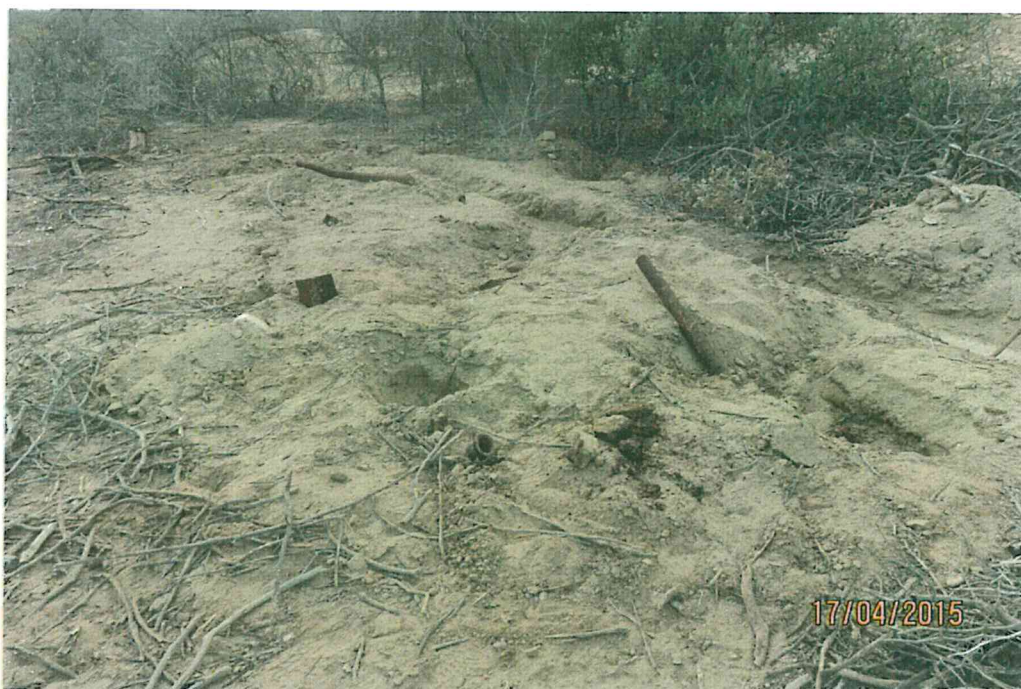
17. Durante esta inspección *in situ*, en el área se encontraron indicios de la existencia del pozo, tales como: suelo con presencia hidrocarburos, restos de tuberías corroídas, bloque de concreto de 2,7 m de largo (posible base del equipo de bombeo) y restos madera impregnadas hidrocarburos. Por las características que presentan los indicios encontrados están vinculados a actividades del subsector hidrocarburos que anteriormente se desarrollaron dentro de este Lote petrolero, en vista que la exploración y explotación petrolera es la actividad económica predominante en la zona.

**Fotografía N° 2.** Se observa indicios de la existencia del pozo, como restos metálicos (tuberías y pernos entre otros).

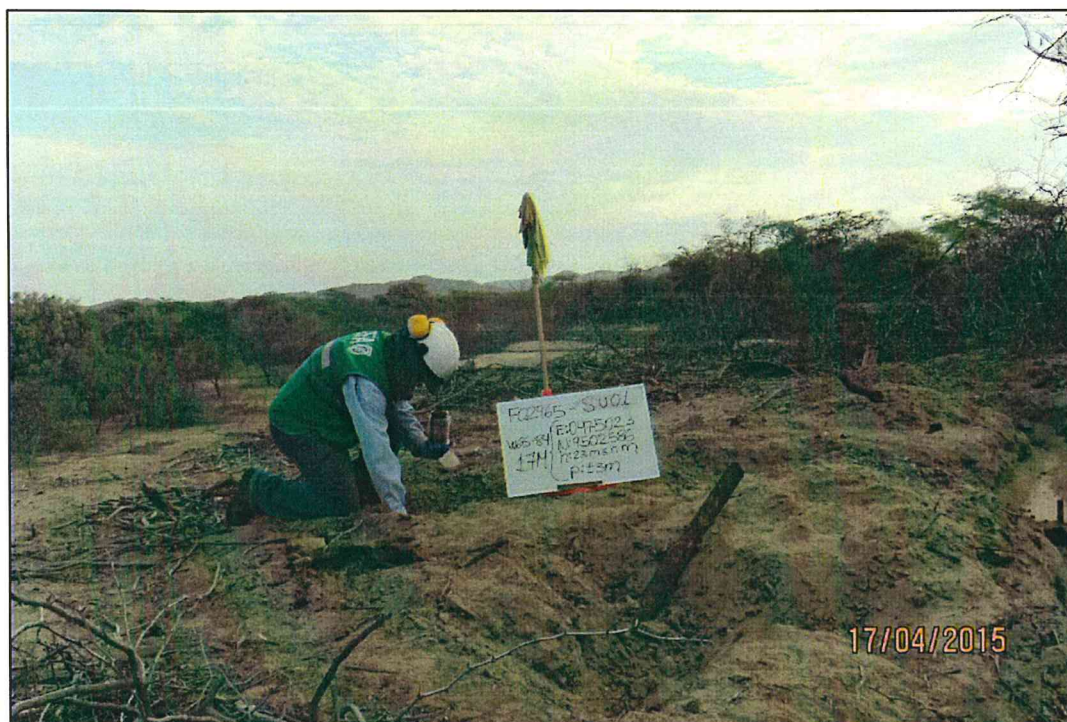
| Matriz | Código de muestra | Parámetros analizados | Resultado | Unidad | ECA o norma referencial | % que se encuentra por encima del ECA o norma referencial | Laboratorio | Número de informe de ensayo de laboratorio |
|---|---|---|---|---|---|---|---|---|
| Suelo | F02965-SU01 | FH F3 (C <sub>28</sub> -C <sub>40</sub> ) | 4 322 | mg/kg | 3 000 | 44,06 % | AGQ Perú S.A.C. | S-15/16081 |

**Fotografía N° 3.** Toma de muestra de suelo en el punto F02965-SU01, ubicado a 2 m aproximadamente de La posible ubicación del Pozo T3602.

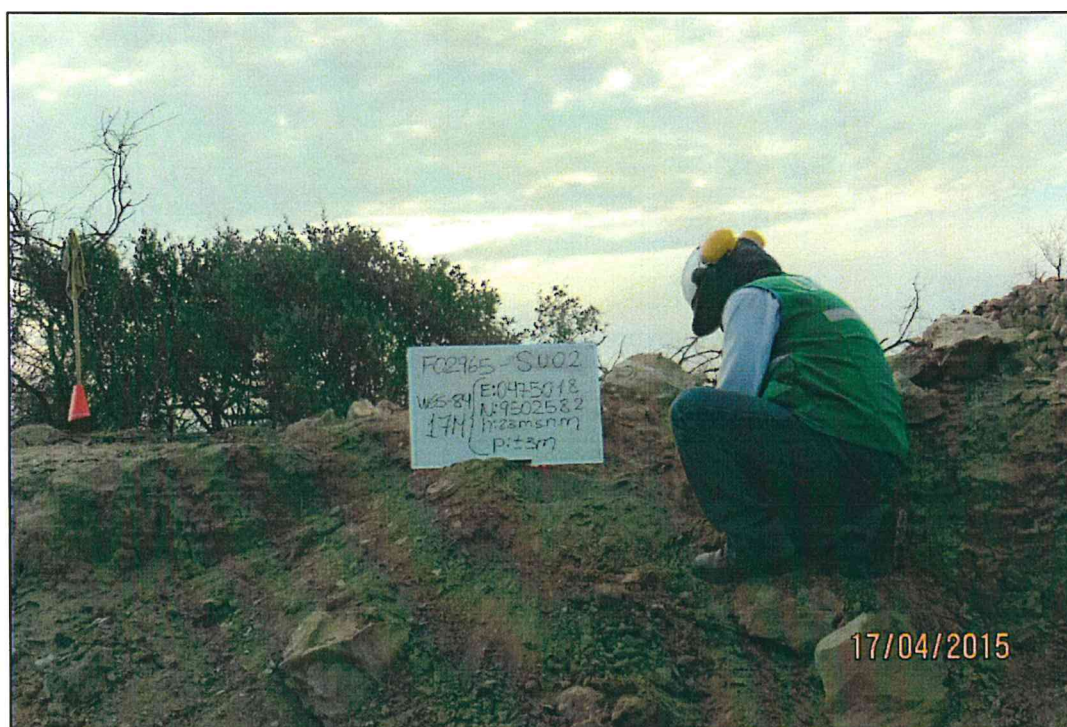
| Matriz | Código de muestra | Parámetros analizados | Resultado | Unidad | ECA o norma referencial | % que se encuentra por encima del ECA o norma referencial | Laboratorio | Número de informe de ensayo de laboratorio |
|---|---|---|---|---|---|---|---|---|
| Suelo | F02965-SU02 | FH F3 (C <sub>28</sub> -C <sub>40</sub> ) | 1 820 | mg/kg | 3 000 | No supera | AGQ Perú S.A.C. | S-15/16082 |

**Fotografía N° 4.** Toma de muestra de suelo en el punto F02965-SU02, ubicado a 5 m aproximadamente de la posible ubicación del Pozo T3602.

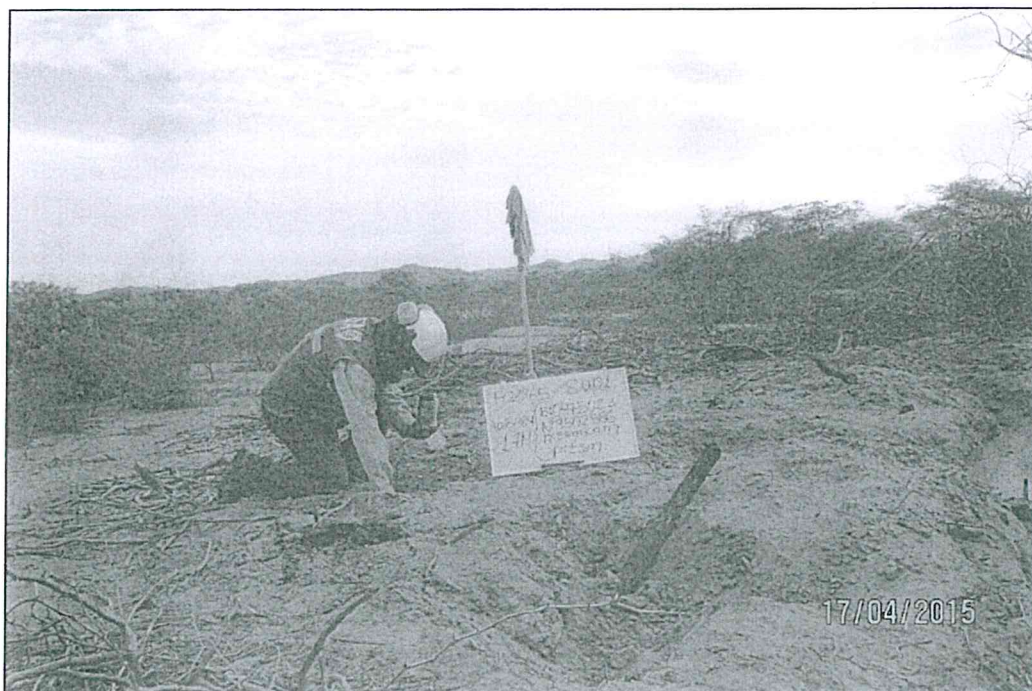
Fotografía N° 1. Toma de muestra de suelo en el punto F02965-SU01, ubicado a 2 m aproximadamente de La posible ubicación del Pozo T3602.

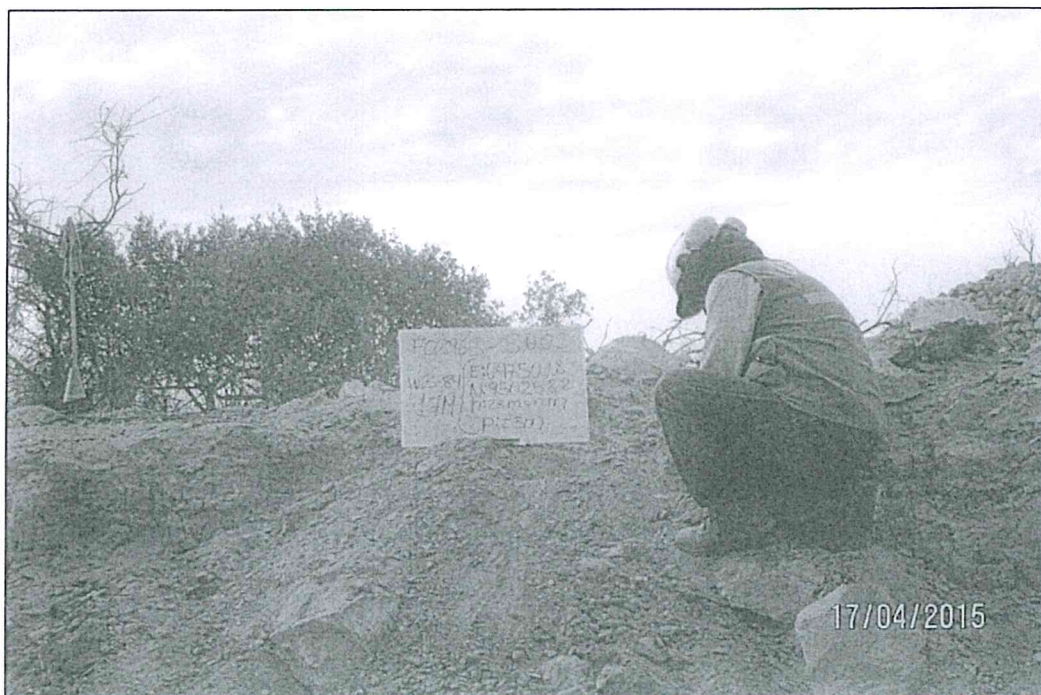
Fotografía N° 2. Toma de muestra de suelo en el punto F02965-SU02, ubicado a 5 m aproximadamente de la posible ubicación del Pozo T3602.

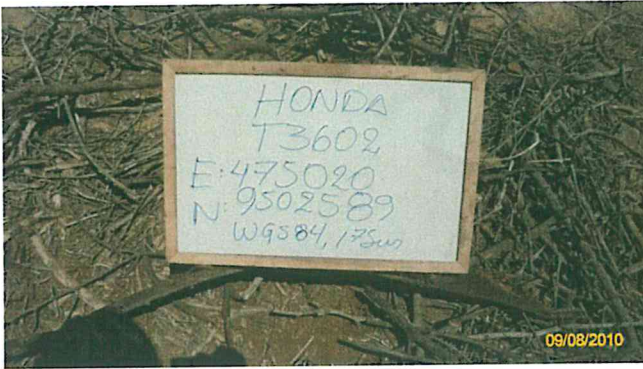
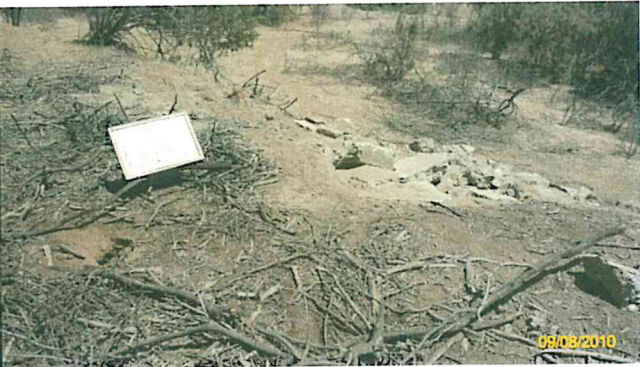
| No se identificó pozo (NO UBICADO). Se ubicó las coordenadas UTM en suelo disturbado. No se aprecia suelo impregnado con hidrocarburos, no se percibe venteo, pero si residuos sólidos circundantes al mismo (bloques de concreto). | | | | |
| Inadecuado abandono del pozo | | | | |
