Ministerio  
del AmbienteOrganismo de Evaluación y  
Fiscalización Ambiental - OEFA

**INFORME N° 26 - 2015-OEFA/DE-SDCA**

**ASUNTO** : Identificación de pasivo ambiental del subsector hidrocarburos con código de Ficha OEFA F02566, ubicado en el Lote IV, en el distrito de Pariñas de la provincia Talara del departamento de Piura.

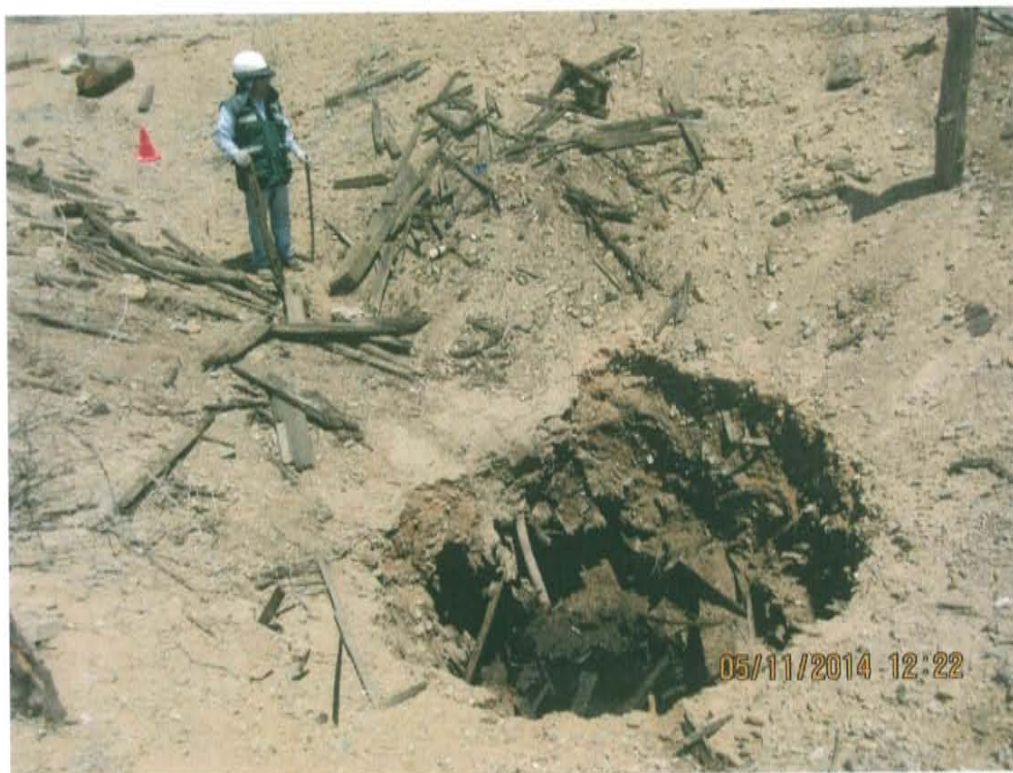
Fotografía N° 1. Se observa que el interior del hoyo presenta afloramiento de hidrocarburos y restos de maderas dispersos en el área.

15. De la revisión de la información proporcionada por OSINERGMIN (ver anexo 7) y lo observado durante la evaluación in situ (ver fotografías 1 y 2), se puede afirmar que el pozo ha sido intervenido; sin embargo, al momento de la visita este se encontró inactivo; asimismo, no se ubica dentro de la lista de pozos activos o en producción proporcionada por PERUPETRO mediante Oficio N° GGRL-EXPL-GFBD-091-2014.

18. En ese sentido, de la revisión documentaria, de la evaluación in situ y en gabinete se tiene que el pozo se encuentra mal abandonado, toda vez que no se encuentra herméticamente cerrado ni en condiciones seguras para el abandono, conforme se establece en el Artículo 2° del Decreto Supremo N° 032-2004-EM - Reglamento de las Actividades de Exploración y Explotación de Hidrocarburos<sup>6</sup>, además, no contaría con tapón de cemento desde los doscientos (200) metros de profundidad hasta la superficie, asimismo, no se evidencia que el pozo presente la varilla de acero de dos (2) metros de altura sobre el nivel de la superficie conteniendo el número del pozo conforme se establece en los Artículos 200° y 203° del Decreto Supremo N° 032-2004-EM - Reglamento de las Actividades de Exploración y Explotación de Hidrocarburos<sup>7</sup>. Además de presentar suelo contaminado con hidrocarburos en el área circundante del pozo.

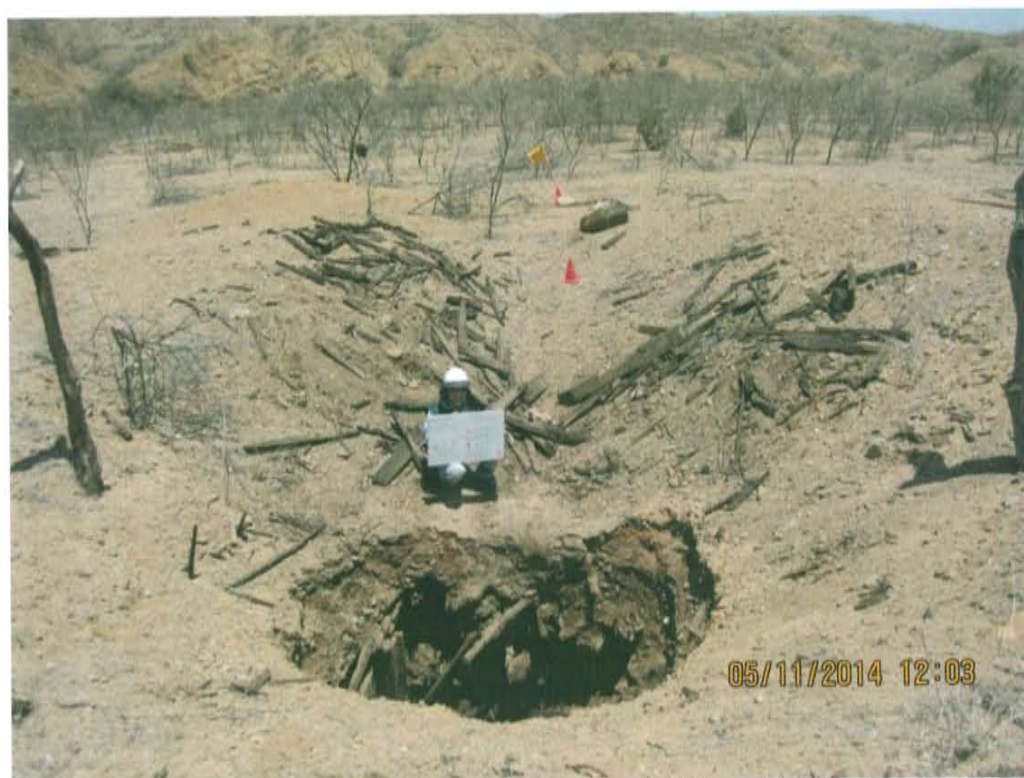
Fotografía N° 2. Vista panorámica de la ubicación del Pozo T1498, presenta lechos fluviales secos que provienen de los relieves más elevados, con pequeñas ondulaciones y accidentes topográficos. Presenta vegetación arbustiva.

13. El área evaluada, se caracteriza por presentar lechos fluviales secos que provienen de los relieves más elevados, con pequeñas ondulaciones y accidentes topográficos. Presenta vegetación arbustiva; sin embargo, no se observa poblaciones cercanas ni actividades extractivas de hidrocarburo en el área.

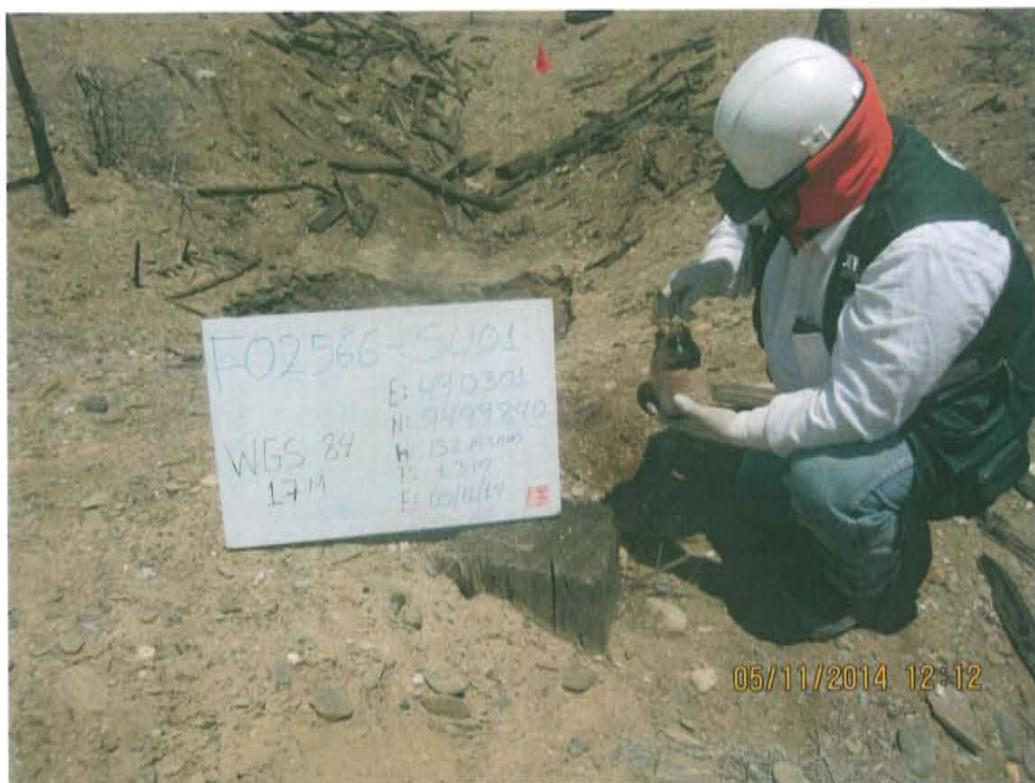
Fotografía N° 3. Toma de muestra de suelo en el punto F02566-SU01, ubicado a 3 m aproximadamente al sur del pozo T1498.

| Matriz | Código de muestra | Parámetros analizados | Resultado | Unidad | ECA o norma referencial | % que se encuentra por encima del ECA o norma referencial | Laboratorio | Número de informe de ensayo de laboratorio |
|---|---|---|---|---|---|---|---|---|
| Suelo | F02566-SU01 | FH F2 (C <sub>10</sub> -C <sub>28</sub> ) | 2082 | mg/kg | 1200 | 73,5 % | Environmental Testing Laboratory S.A.C. | 142835 |
| Suelo | F02566-SU01 | FH F3 (C <sub>28</sub> -C <sub>40</sub> ) | 630 | mg/kg | 3000 | No supera | Environmental Testing Laboratory S.A.C. | 142835 |

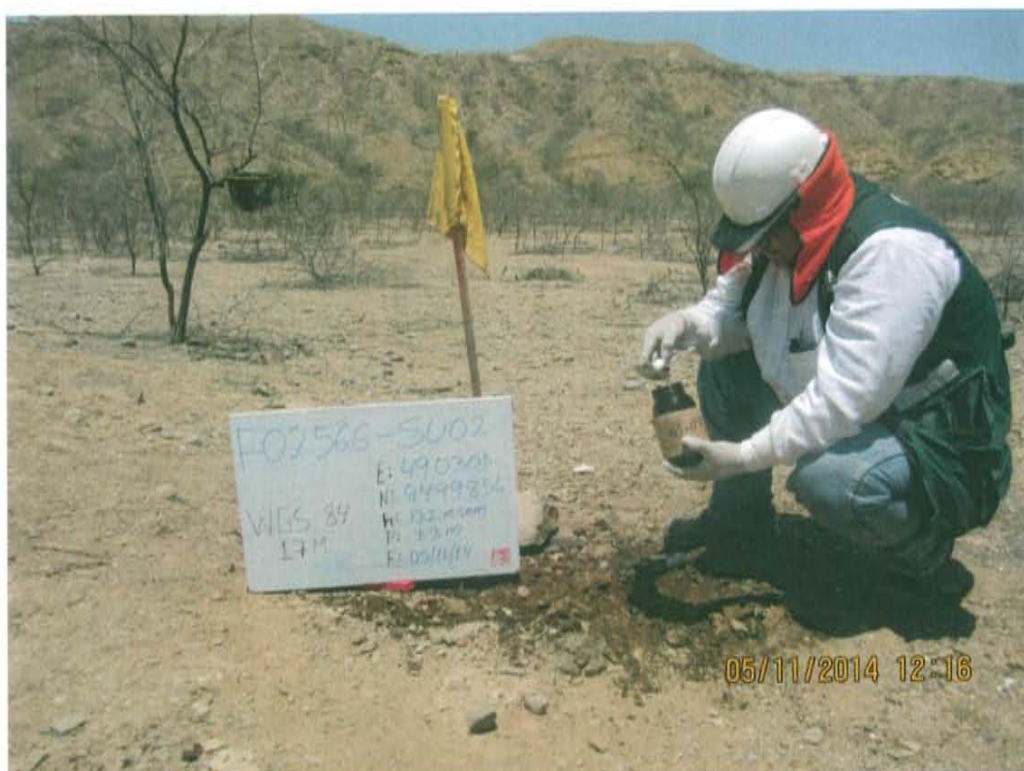
Fotografía N° 4. Toma de muestra de suelo en el punto F02566-SU02, ubicado a 12 m aproximadamente al norte del pozo T1498.

| Matriz | Código de muestra | Parámetros analizados | Resultado | Unidad | ECA o norma referencial | % que se encuentra por encima del ECA o norma referencial | Laboratorio | Número de informe de ensayo de laboratorio |
|---|---|---|---|---|---|---|---|---|
| Suelo | F02566-SU02 | FH F2 (C <sub>10</sub> -C <sub>28</sub> ) | 6458 | mg/kg | 1200 | 438,17 % | Environmental Testing Laboratory S.A.C. | 142835 |
| Suelo | F02566-SU02 | FH F3 (C <sub>28</sub> -C <sub>40</sub> ) | 2170 | mg/kg | 3000 | No supera | Environmental Testing Laboratory S.A.C. | 142835 |

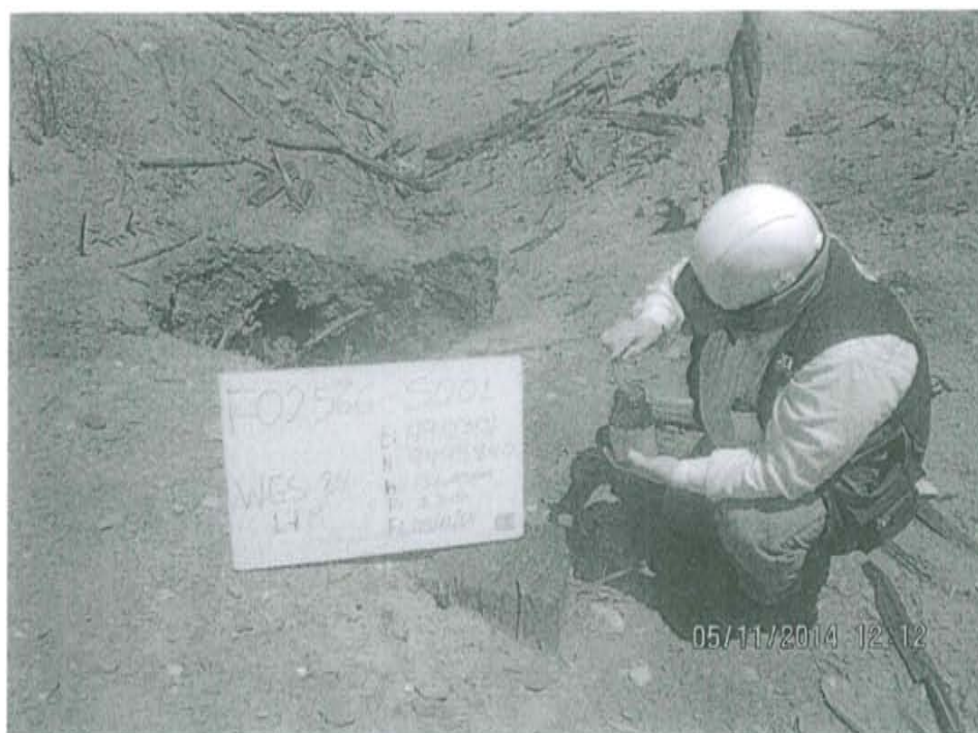
Fotografía N° 1. Toma de muestra de suelo en el punto F02566-SU01, ubicado a 3 m aproximadamente al sur del pozo T1498.

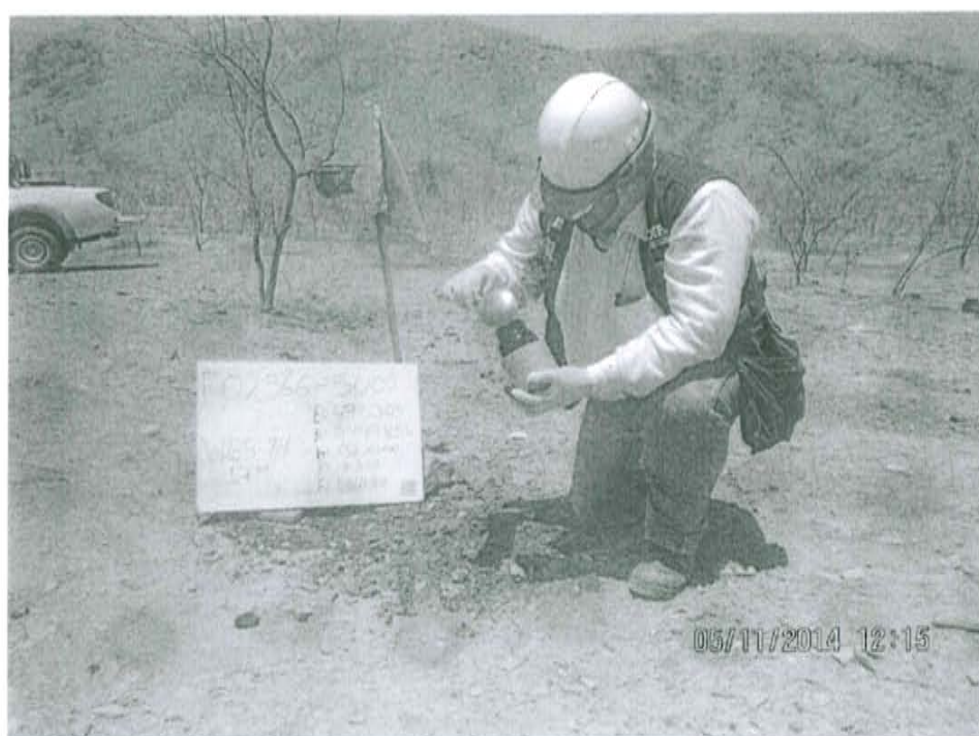
Fotografía N° 2. Toma de muestra de suelo en el punto F02566-SU02, ubicado a 12 m aproximadamente al norte del pozo T1498.

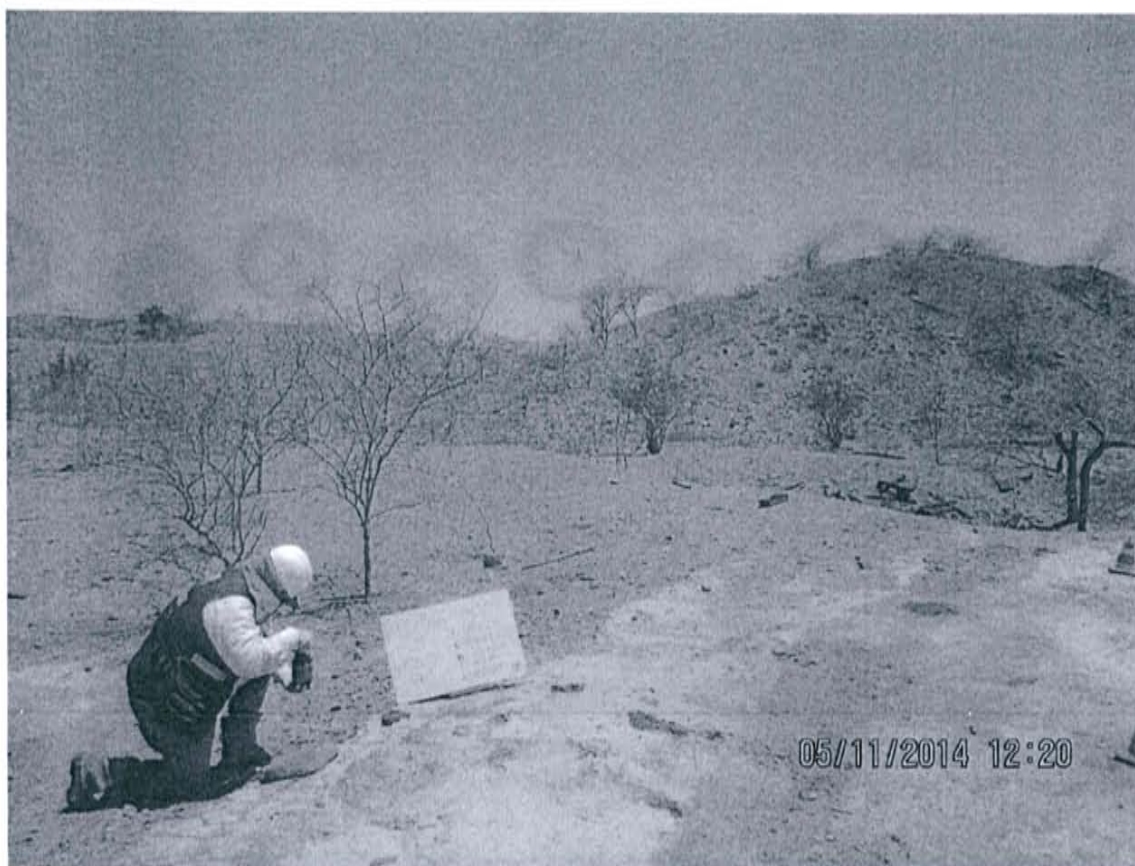
Fotografía N° 3. Toma de muestra de suelo en el punto F02566-SU03,  
ubicado a 17 m aproximadamente al oeste del pozo T1498.

| Matriz | Código de muestra | Parámetros analizados | Resultado | Unidad | ECA o norma referencial | % que se encuentra por encima del ECA o norma referencial | Laboratorio | Número de informe de ensayo de laboratorio |
|---|---|---|---|---|---|---|---|---|
| Suelo | F02566-SU03 | FH F2 (C <sub>10</sub> -C <sub>28</sub> ) | 2537 | mg/kg | 1200 | 111,42 % | Environmental Testing Laboratory S.A.C. | 142835 |

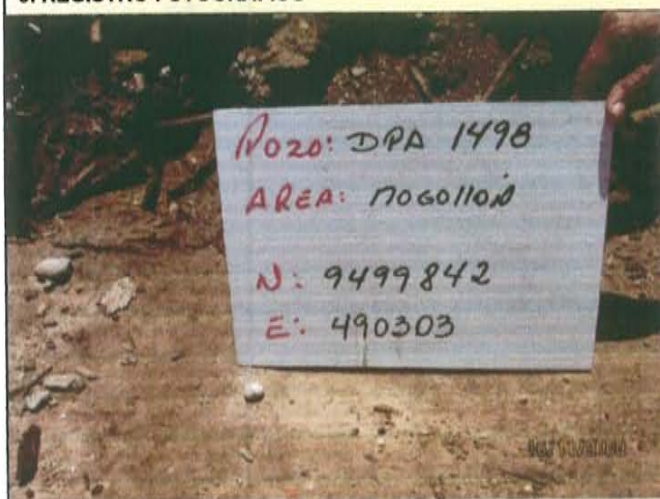
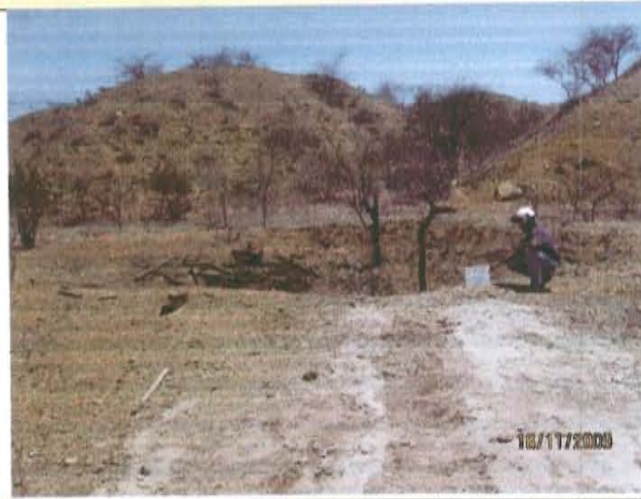
**3. REGISTRO FOTOGRÁFICO**

Pozo DPA, del cual no se encontraron evidencias del pozo; el lugar evaluado corresponde a las coordenadas UTM proporcionada por la empresa Interoil Perú S.A. y en el lugar hay presencia de sedimentos provenientes de las aguas de producción vertidas en áreas aledañas y de suelo contaminado con hidrocarburo. La vegetación predominante es el bichayo (*Capparis crotonoides*) y el faique (*Acacia sp.*).

El inadecuado abandono del pozo.
