Evaluación ambiental para la identificación del sitio impactado por actividades de hidrocarburos con código S0607, ubicado en el Lote 8, microcuenca CORR-14, en el ámbito de la cuenca del río Corrientes, distrito Trompeteros, provincia y departamento Loreto

Ficha de reconocimiento de sitio N.º 026-2025-SSIM

Ficha de reconocimiento de sitio N.º	026-2025-SSIM
Expediente de evaluación:	0025-2025-DEAM-ISIM
Código de acción:	0001-4-2025-415
Fecha de aprobación:	28 de mayo de 2025

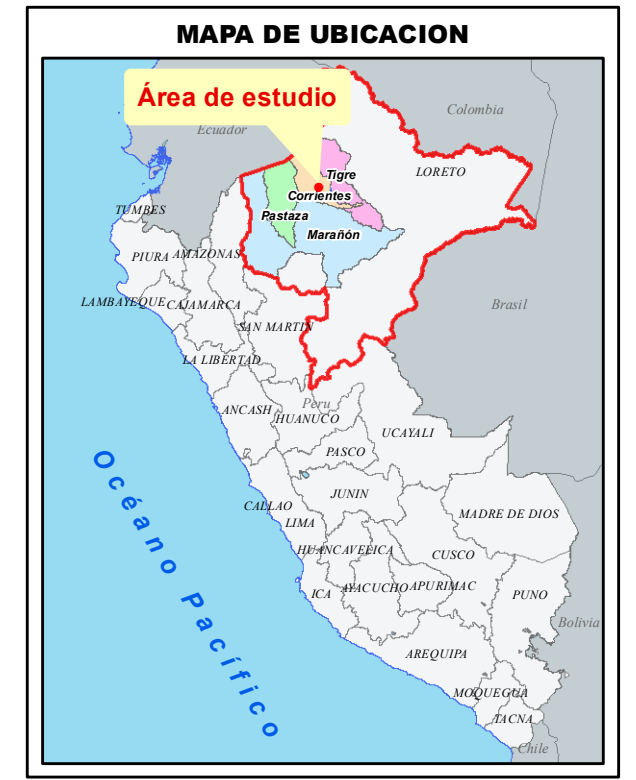
ANEXO A.2

Mapa de puntos de muestreo y muestras que exceden los
ECA para Suelo en el sitio S0607

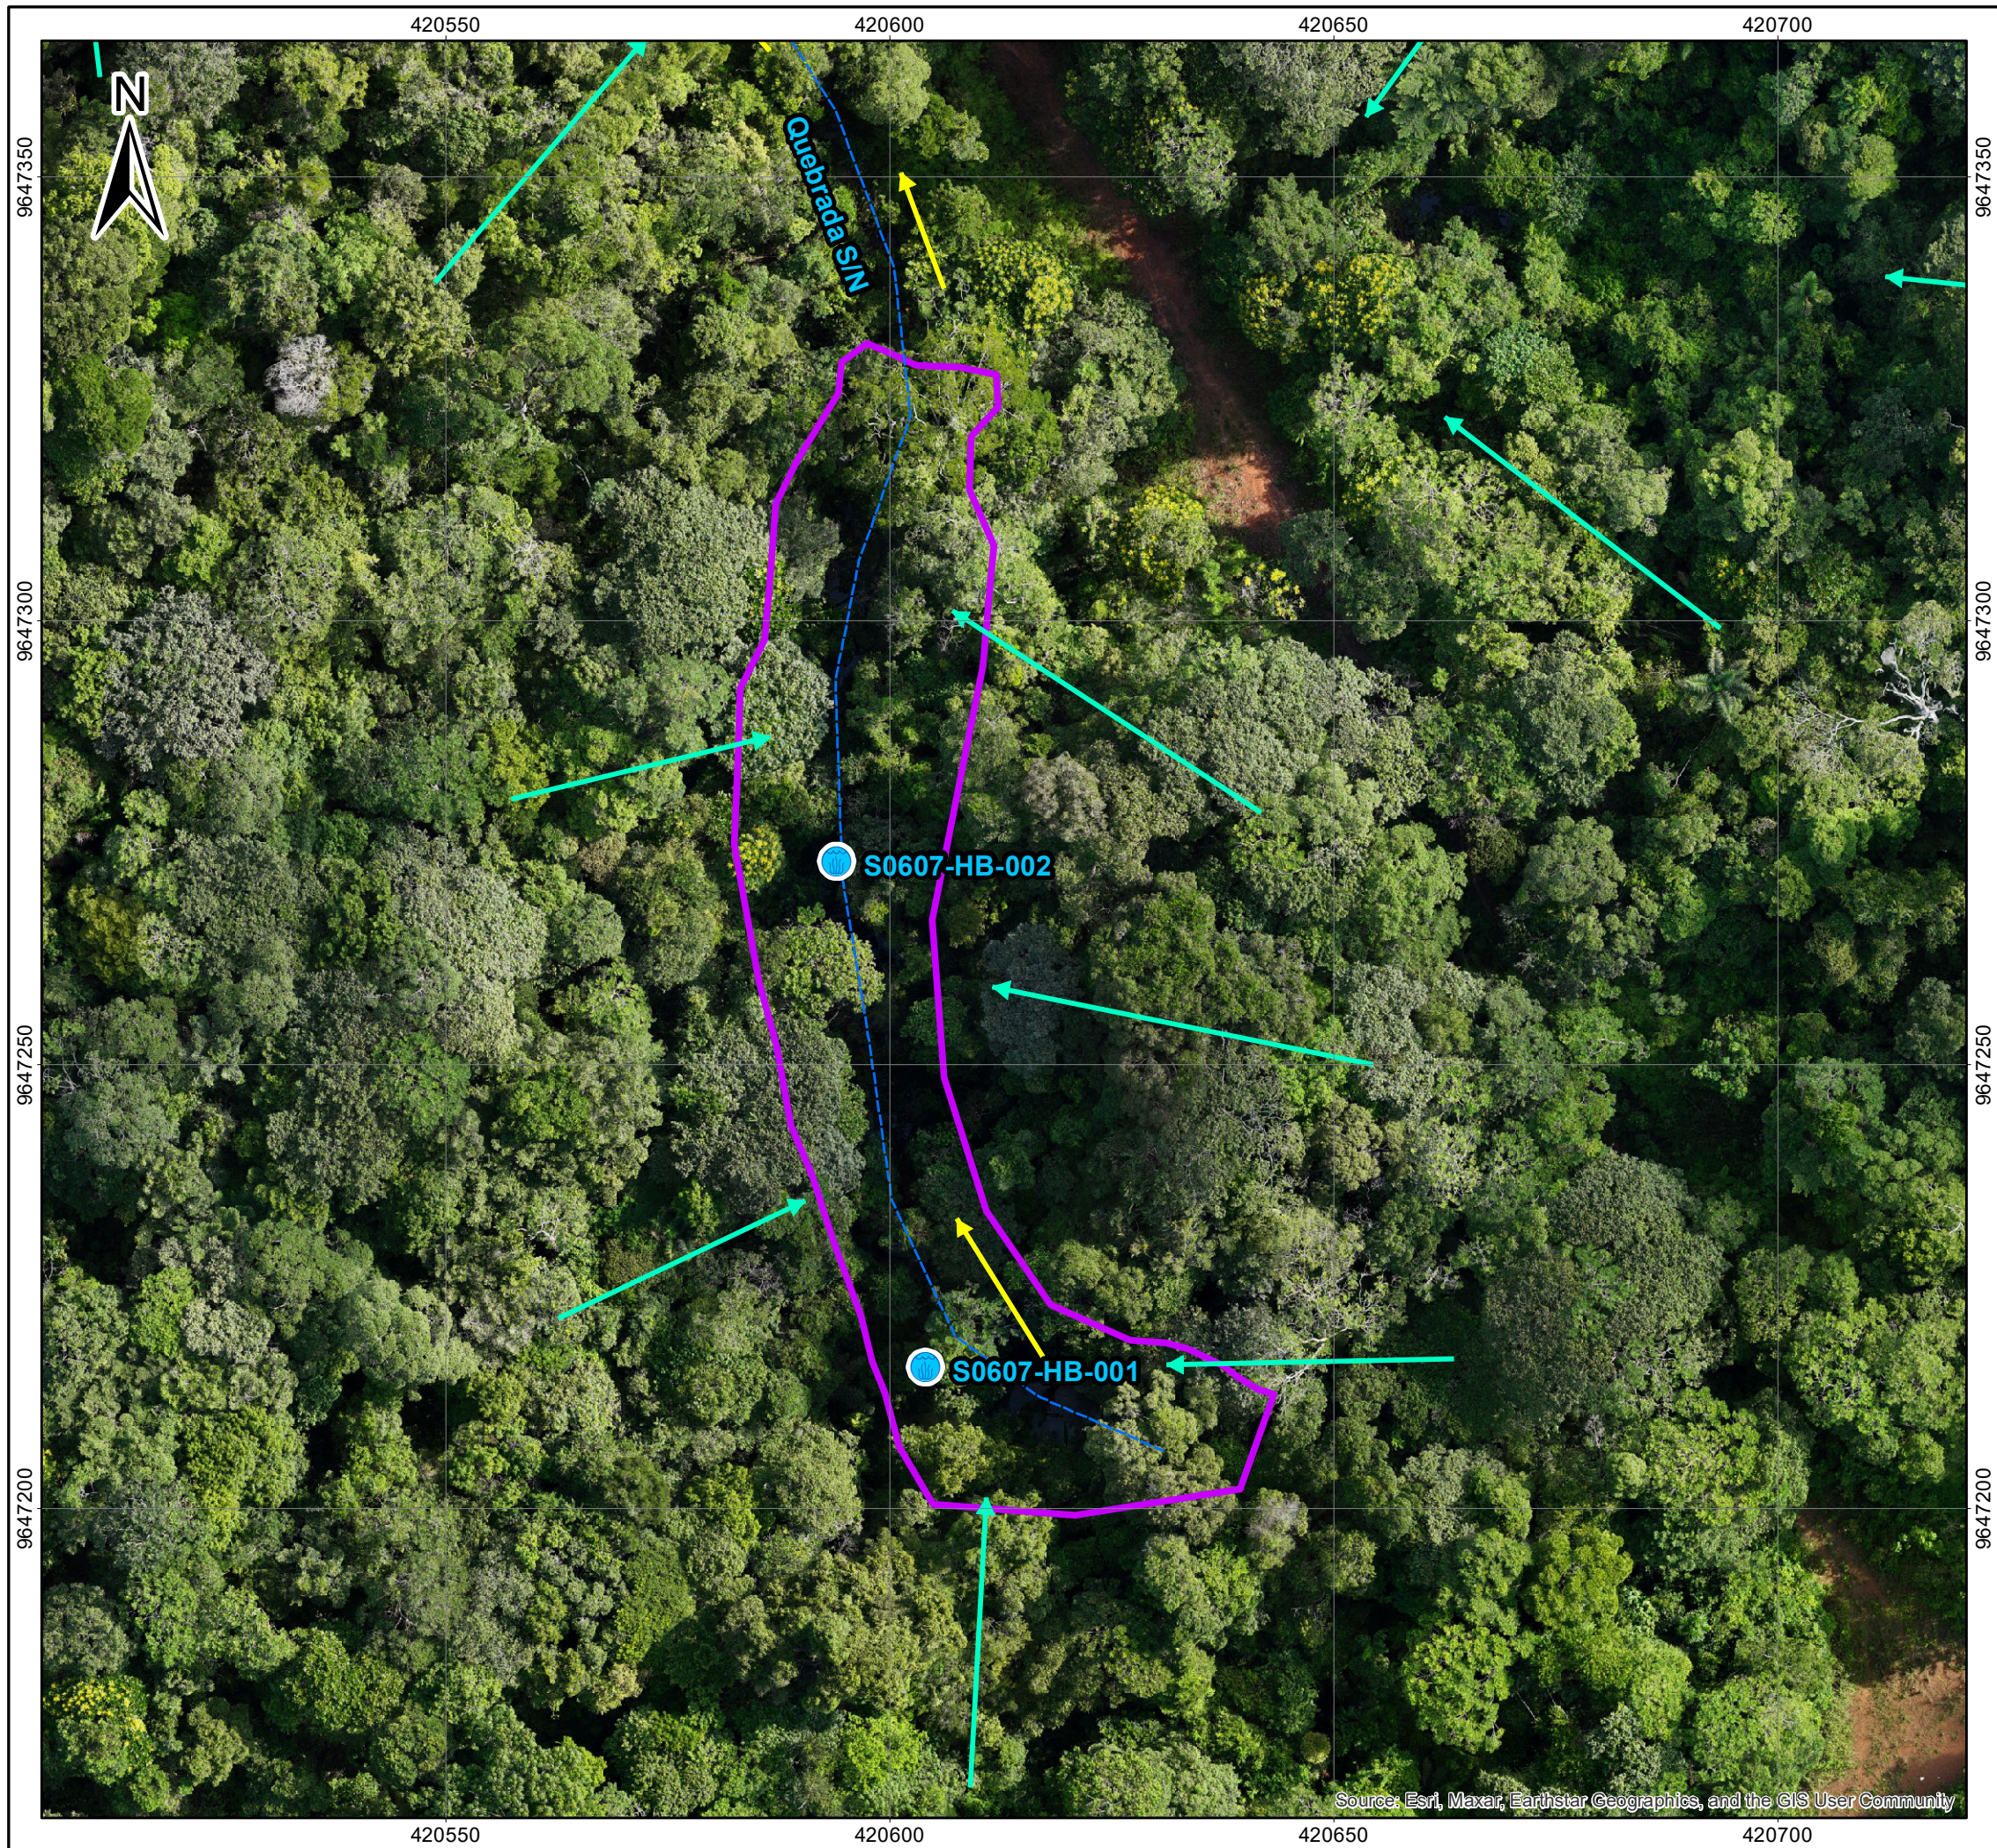
ANEXO A.4

Mapa de puntos de muestreo de comunidades
hidrobiológicas en el sitio S0607

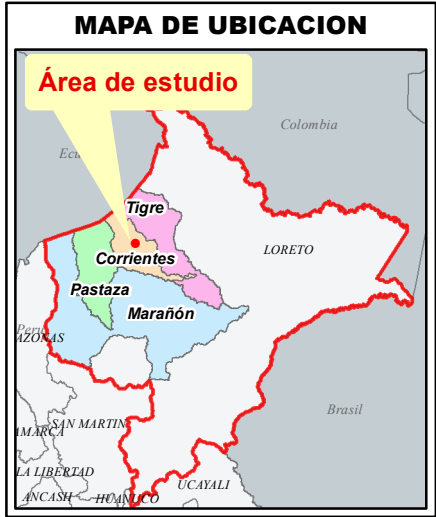
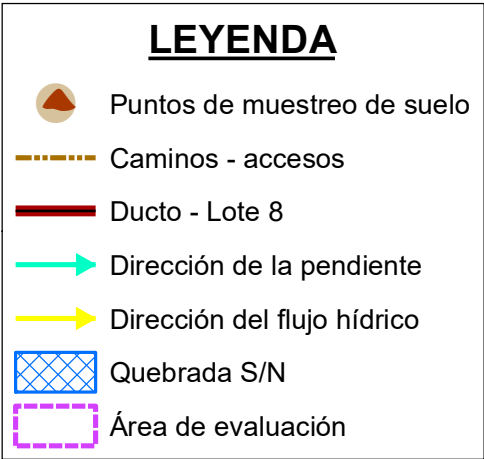
ANEXO C.3

Mapa de ubicación de puntos de muestreo de suelo del
sitio S0607

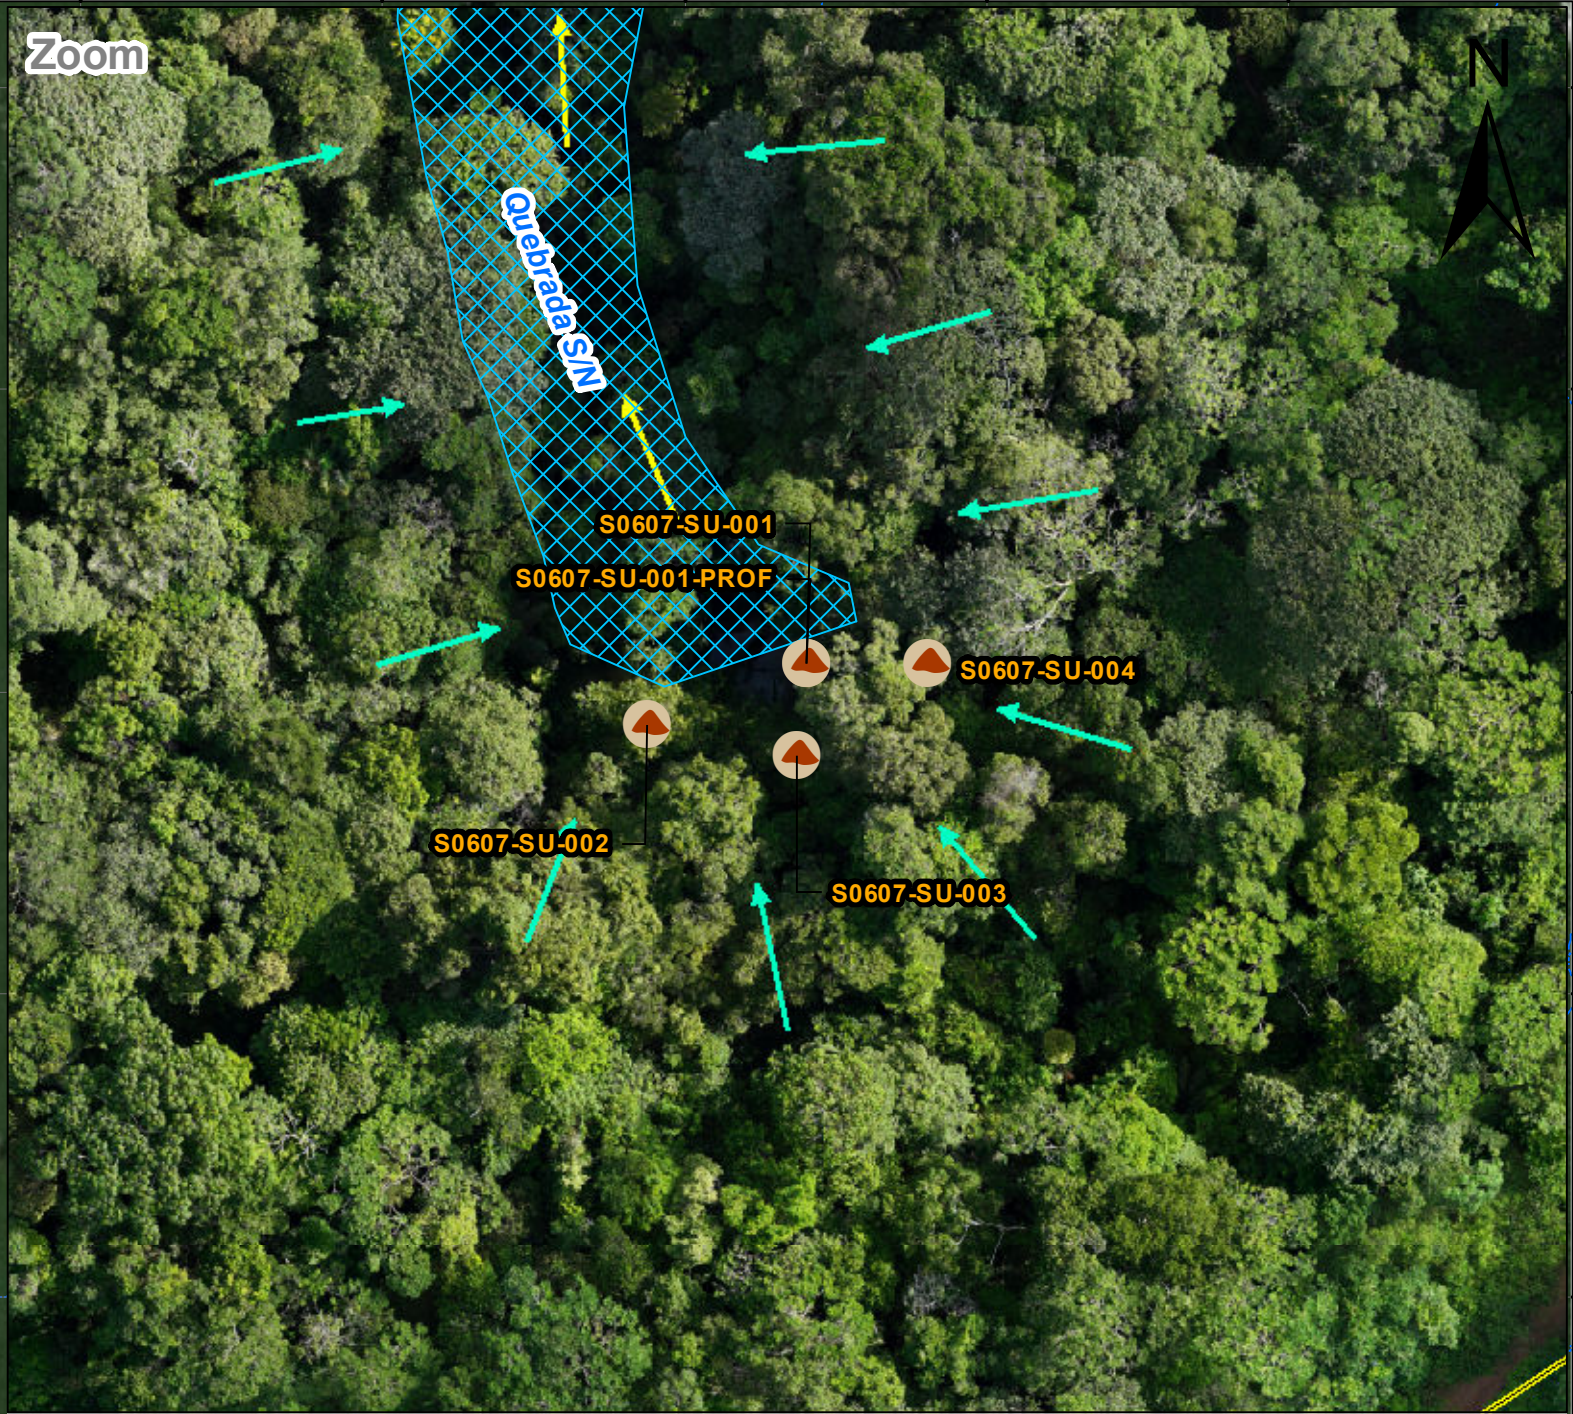
Zoom

Código	Coordenadas UTM	
	Este (m)	Norte (m)
S0607-SU-001	420623	9647211
S0607-SU-001-PROF	420623	9647211
S0607-SU-002	420607	9647205
S0607-SU-003	420622	9647202
S0607-SU-004	420635	9647211

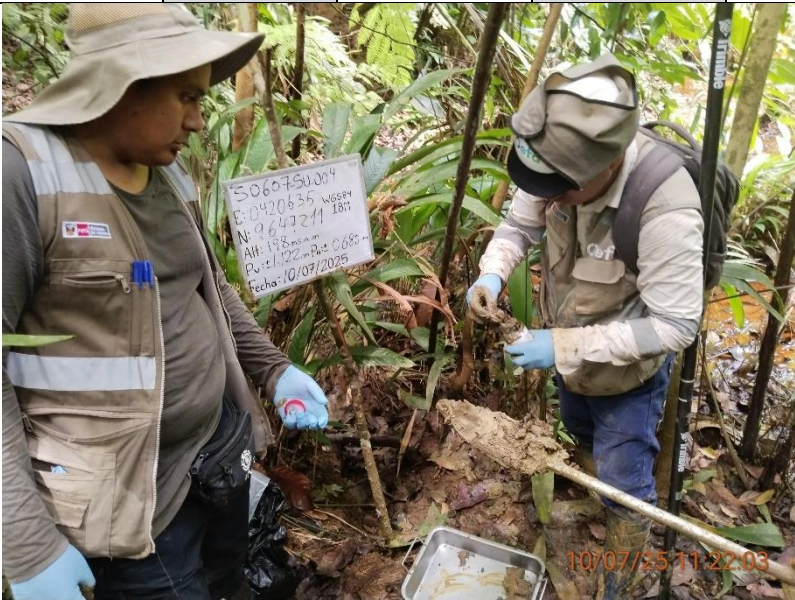
Distrito	Trompeteros	Provincia	Loreto	Departamento	Loreto
Fotografía 9 S0607-SU-004

Fecha: 10/07/2025					
Hora: 11:22					
Coordenadas UTM - WGS 84 – Zona 18M					
Este (m): 420635					
Norte (m): 9647211					
Altitud (m s. n. m.): 198					
Precisión vertical: ± 1,122 m					
Precisión horizontal: ± 0,680 m					
Descripción:	Toma de muestra de suelo en el punto S0607-SU-004, observándose un suelo de textura arcillo limoso, húmedo, con un color marrón amarillento oscuro (10YR 3/4); asimismo, no se percibió organolépticamente olor a hidrocarburos. Las muestras fueron extraída a una profundidad entre 0,20 m y 0,40 m.

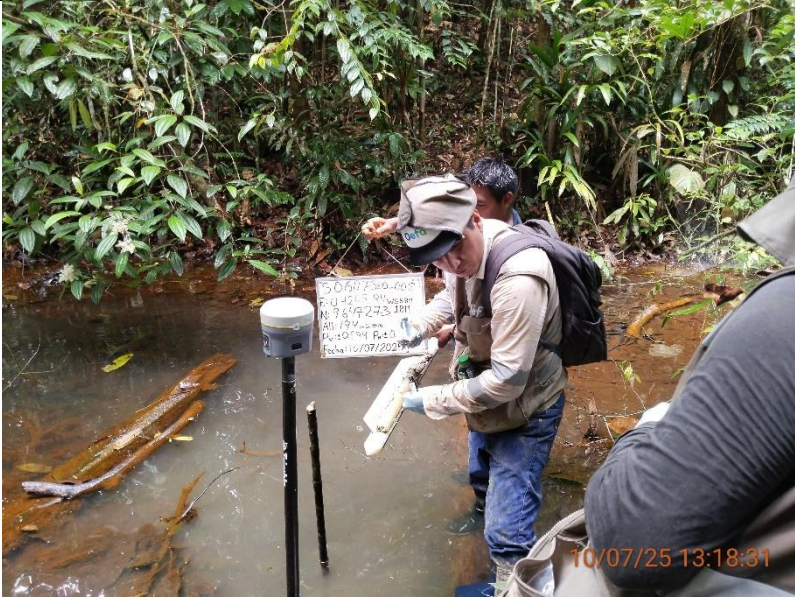
Distrito	Trompeteros	Provincia	Loreto	Departamento	Loreto
Fotografía 11 S0607-SED-002

Fecha: 10/07/2025					
Hora: 13:18					
Coordenadas UTM - WGS 84 – Zona 18M					
Este (m): 420594					
Norte (m): 9647273					
Altitud (m s. n. m.): 194					
Precisión vertical: ± 0,994 m					
Precisión horizontal: ± 0,643 m					
Descripción:	Toma de muestra de sedimento en el punto S0607-SED-002, observándose un sedimento de textura limo arcilloso, color marrón amarillento oscuro 10YR 3/4, con olor y color a hidrocarburos en el sedimento colectado y removido. Las muestras fueron extraída a una profundidad entre 0,00 m-0,50m.

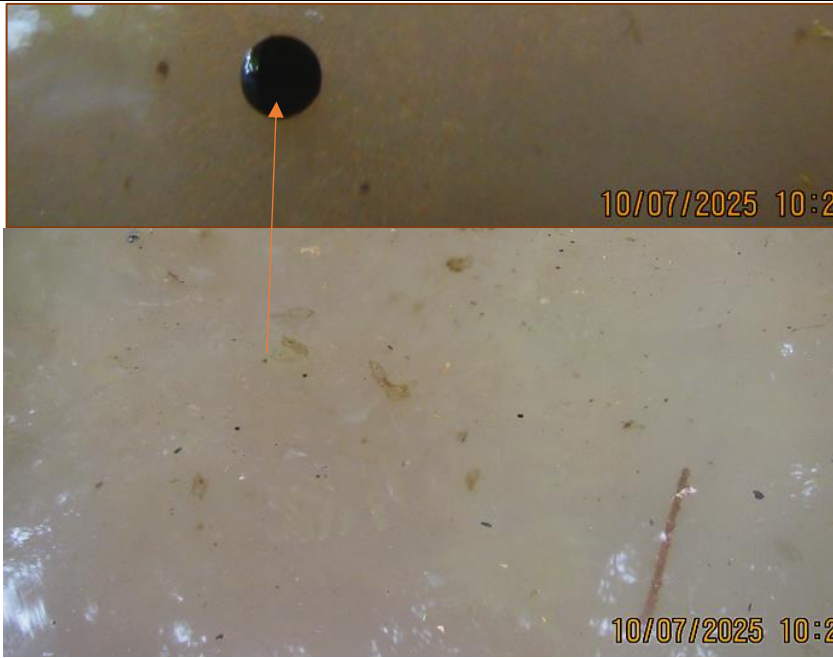
Fecha: 10/07/2025					
Hora: 10:21					
Coordenadas UTM -WGS 84 – Zona 18M					
Este (m): 420604					
Norte (m): 9647216					
Altitud (m s. n. m.): 195					
Precisión vertical: ± 0,547 m					
Precisión horizontal: ± 0,248 m					
Descripción:	En la estación de muestreo S0607-HB-001, se observó sustancias oleosas y negras después de la remoción del sedimento.				
Distrito	Trompeteros	Provincia	Loreto	Departamento	Loreto
Fotografía 16 S0607-HB-001

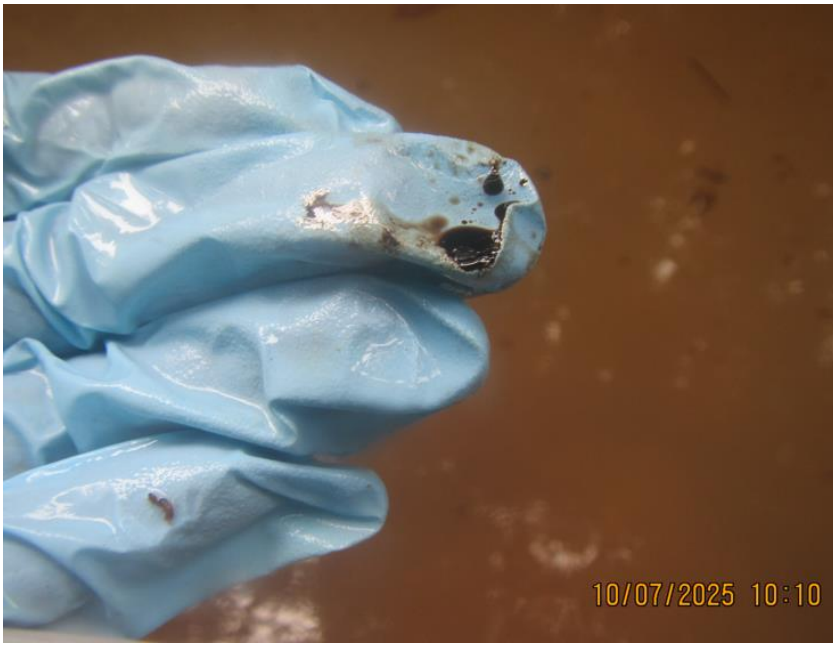
Fecha: 10/07/2025					
Hora: 10:10					
Coordenadas UTM -WGS 84 – Zona 18M					
Este (m): 420604					
Norte (m): 9647216					
Altitud (m s. n. m.): 195					
Precisión vertical: ± 0,547 m					
Precisión horizontal: ± 0,248 m					
Descripción:	En la estación de muestreo S0607-HB-001, se observó sustancias oleosas y negras después de la remoción del sedimento.

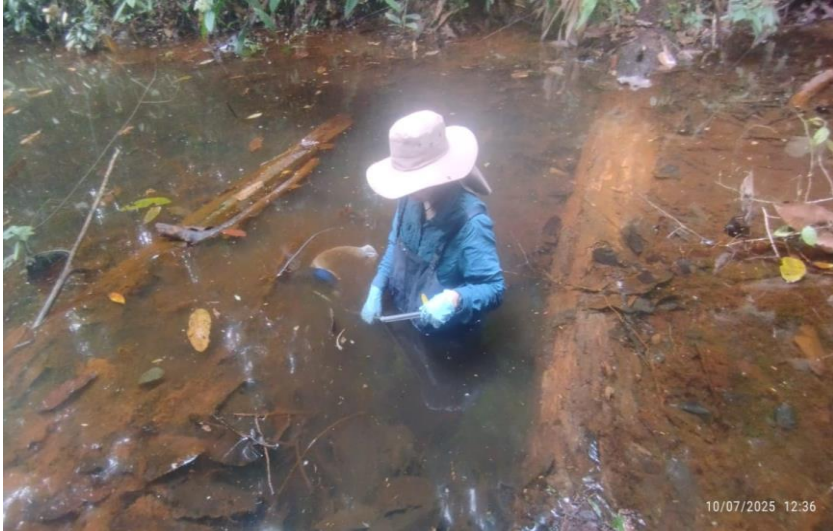
Fecha: 10/07/2025					
Hora: 12:36					
Coordenadas UTM -WGS 84 – Zona 18M					
Este (m): 420594					
Norte (m): 9647273					
Altitud (m s. n. m.): 194					
Precisión vertical: ± 0,994 m					
Precisión horizontal: ± 0,643 m					
Descripción:	Colecta de macroinvertebrados bentónicos con red tipo D-Net, en la estación de muestreo S0607-HB-002, en una zona de rápidos y pequeñas caídas de agua.				
Distrito	Trompeteros	Provincia	Loreto	Departamento	Loreto
Fotografía 20 S0607-HB-002

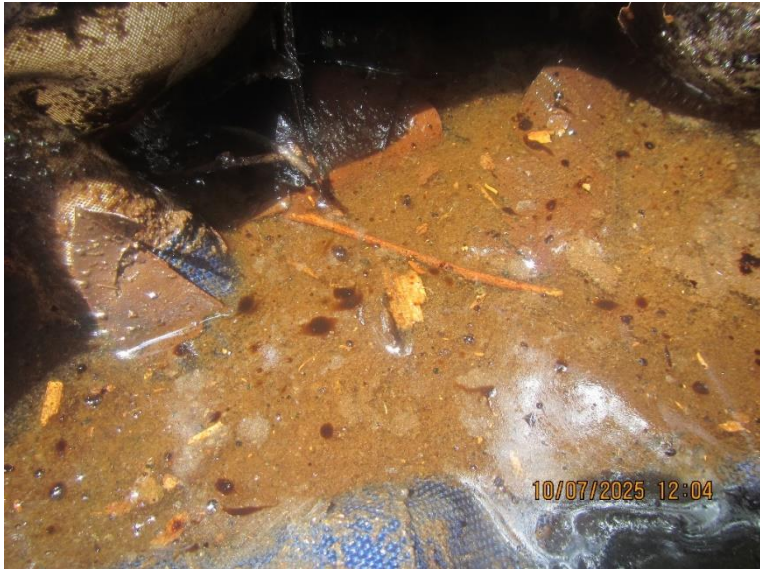
Fecha: 10/07/2025					
Hora: 12:04					
Coordenadas UTM -WGS 84 – Zona 18M					
Este (m): 420594					
Norte (m): 9647273					
Altitud (m s. n. m.): 194					
Precisión vertical: ± 0,994 m					
Precisión horizontal: ± 0,643 m					
Descripción:	En la estación de muestreo S0607-HB-002, se observó sustancias oleosas y negras después de la remoción del sedimento.

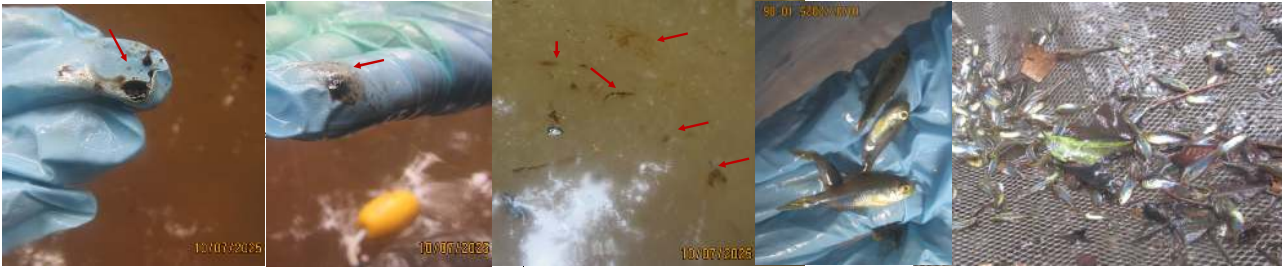
Observaciones:
 Olor, color a hidrocarburos en el cuerpo de agua (flechas rojas) después de la remoción del sedimento.
 Se observaron peces como: mojarritas, bujurquis, flechitas.
 Responsable de grupo: Tino Nuñez

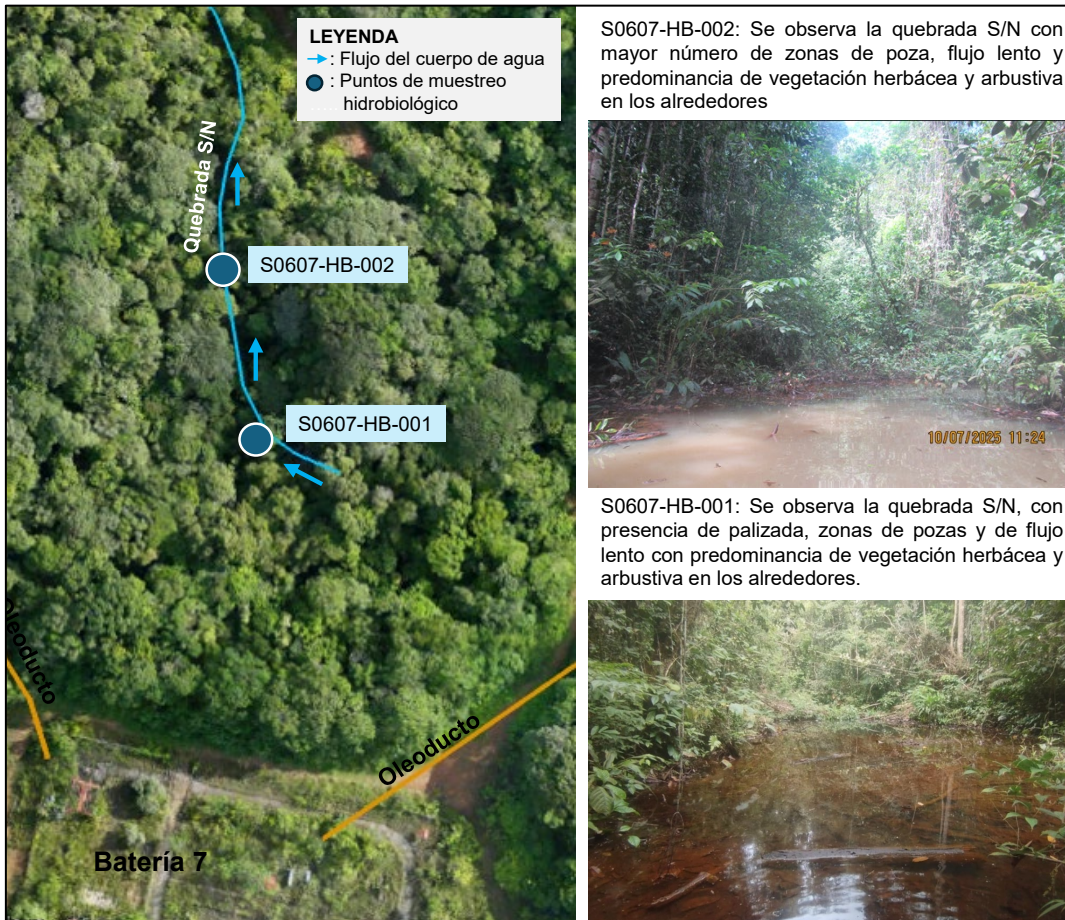
Figura 4.1. Puntos de muestreo de comunidades hidrobiológicas, en el sitio S0607

Ambiente acuático lótico, que en su mayor parte del tramo del sitio S0607 corresponde a la naciente de la quebrada S/N, que es alimentada por las precipitaciones pluviales y escorrentías de la parte alta del entorno, con aparente naturalidad en orillas, fondo y cauce, así como conservación del bosque circundante, presentando un flujo de sur a norte. Durante la evaluación presentó flujo lento y presencia de abundantes zonas de pozas favorecidas por la presencia de palizada.

Respecto a la morfometría, en un recorrido de 40 m de largo de la quebrada que comprende aguas arriba y aguas abajo de los puntos S0607-HB-001 y S0607-HB-002, se registró una profundidad promedio de 0,35 m - 0,45 m, profundidad máxima de 0,8 m (punto S0607-HB-002), y un ancho promedio de 10 m – 15m.

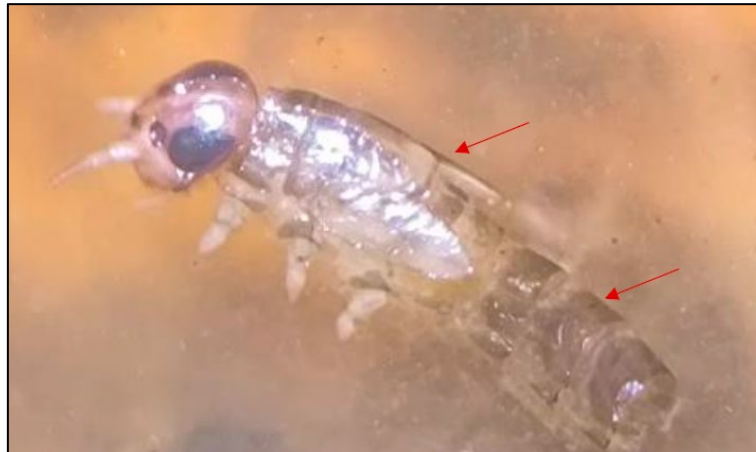
En el punto de muestreo S0607-HB-002 se observaron organismos de las familias Baetidae, Hydropsychidae y Chironomidae con presencia de una sustancia oleosa e iridiscente en la cutícula, ver Figuras 4.7 y 4.8.

Figura 4.7. Análisis organoléptico externo en macroinvertebrados bentónicos. Se observa organismo de la familia Baetidae con una sustancia oleosa e iridiscente en la cutícula (flechas rojas)

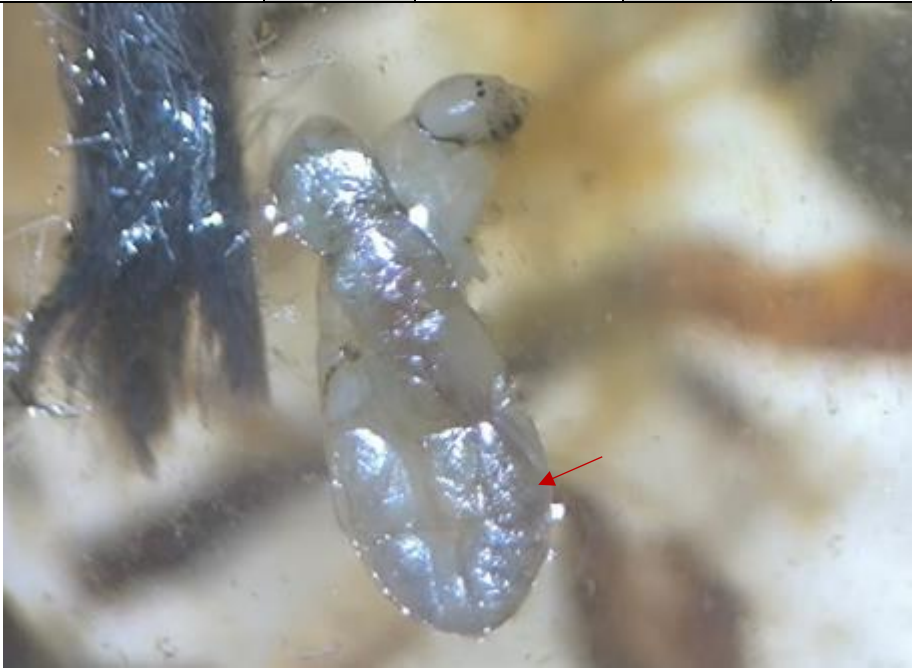
<p>Descripción: Muestra S0607-HB-002: Organismo de la familia Chironomidae con manchas oscuras y oleosas en la cutícula.</p>				
Distrito	Trompeteros	Provincia	Loreto	Departamento	Loreto
<p>FOTOGRAFÍA 4</p>

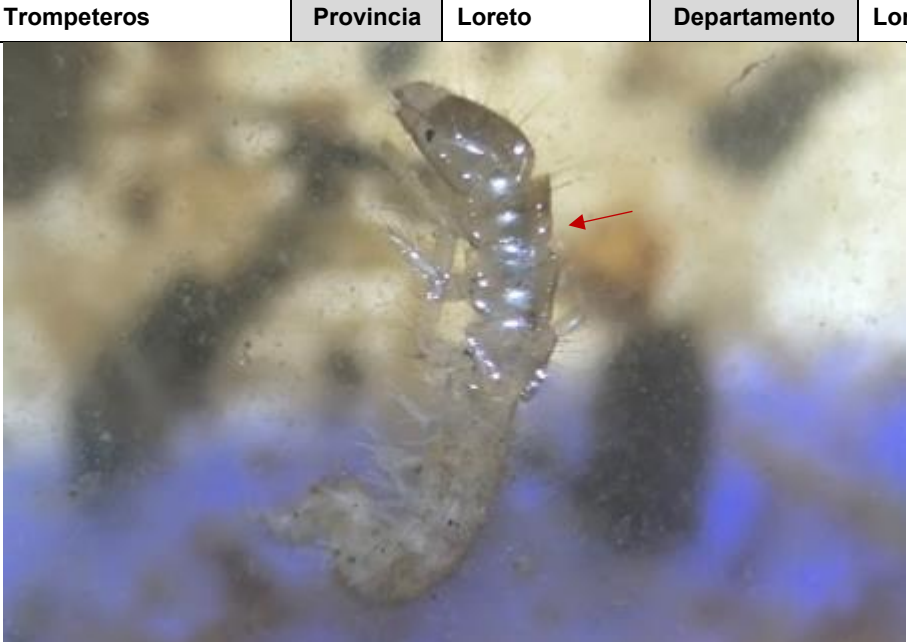
<p>Descripción: Muestra S0607-HB-002: Organismo de la familia Hydropsychidae con manchas oscuras y oleosas en la cutícula.</p>

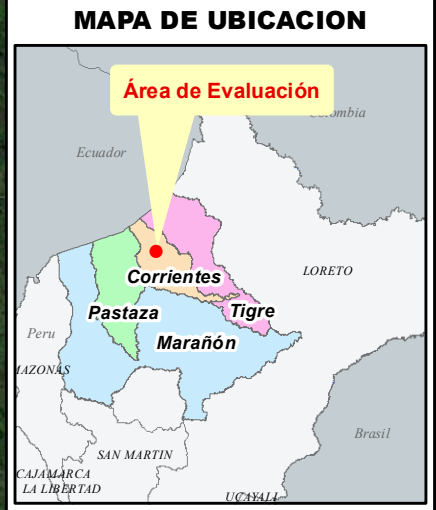
Mapa del relieve del terreno – Dirección de la pendiente y flujo hídrico

- Base de corrección Lidar
- Caminos - acceso
- Ducto - Lote 8
- Dirección de la pendiente
- Dirección del flujo hídrico
- Quebradas
- Área evaluada

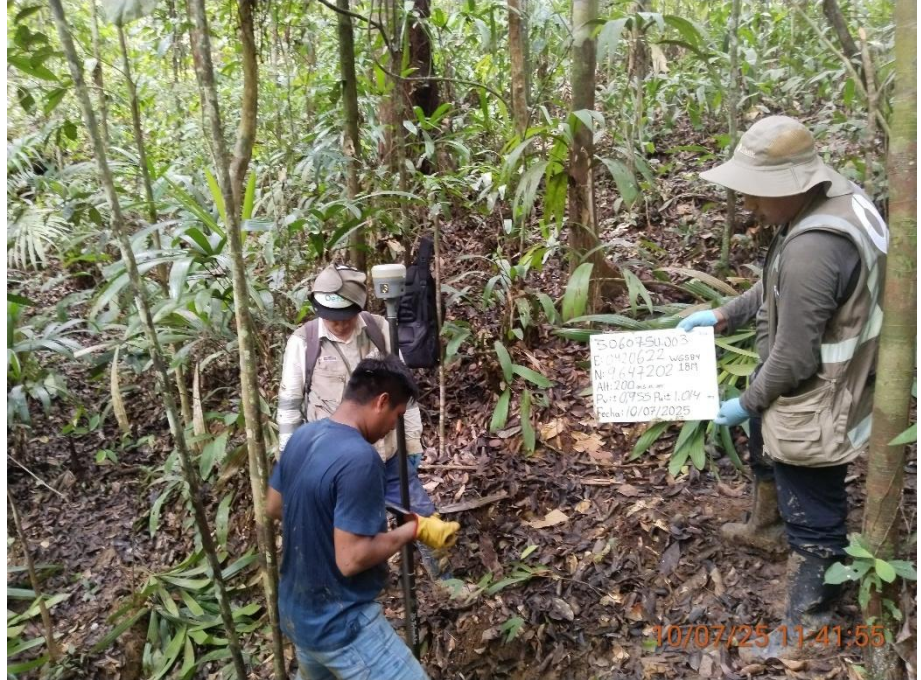
Vista de la cobertura vegetal de bosque secundario en el sector sur sitio S0607, la cual está conformada por especies arbóreas, arbustivas y herbáceas.

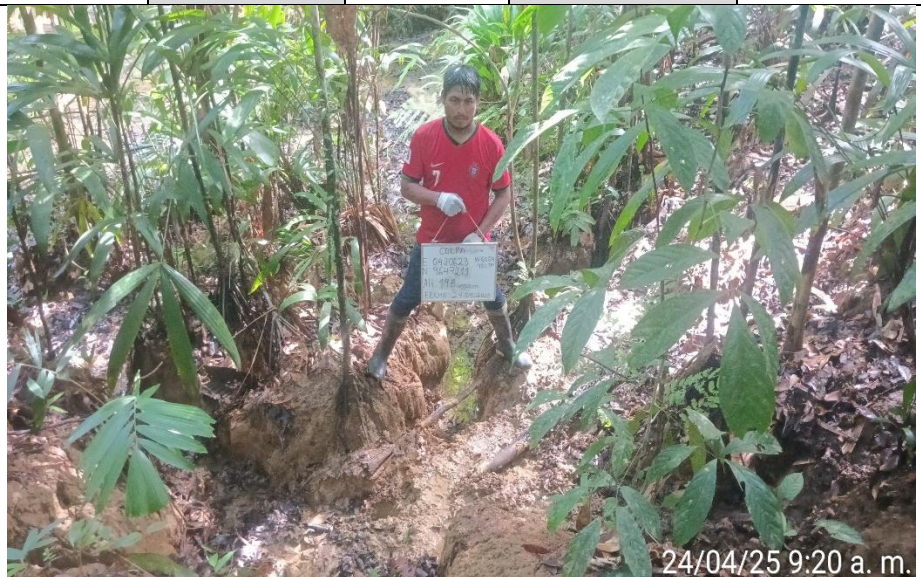
Vista de la ubicación de la colpa, la cual sería utilizada por algunos mamíferos terrestres (sajino, sachavaca, venado, añaño, etc.) y aves (paujil, montete, etc.), debido a los minerales presentes y que forman parte de su dieta.

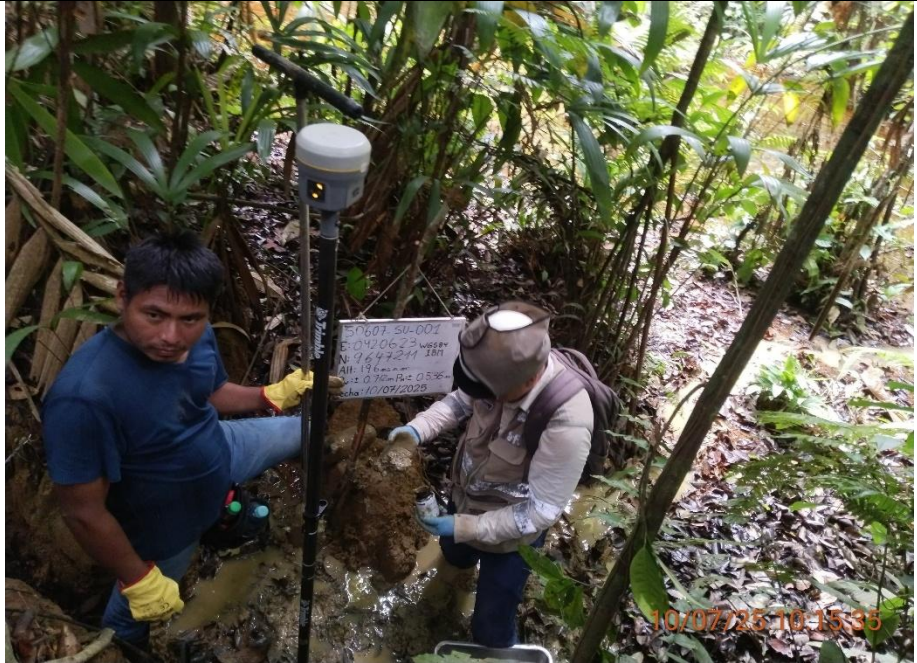
Distrito	Trompeteros	Provincia	Loreto	Departamento	Loreto
<p>FOTOGRAFÍA N.º 4 Sitio S0607 S0607-SED-001</p>					
<p>Fecha: 10/07/2025</p>					
<p>Hora: 14:03 horas</p>					
<p>COORDENADAS UTM -WGS 84 – ZONA 18M</p>					
<p>Este (m): 420604</p>					
<p>Norte (m): 9647216</p>					
<p>Altitud (m s. n. m.): 195</p>					
<p>Precisión horizontal: ± 0,248 m Precisión vertical: ±0,547 m</p>					
<p>DESCRIPCIÓN:</p>					
<p>Toma de muestra de sedimento en el punto S0607-SED-001 a una profundidad entre 0,00 – 0,50 m, donde se observó sedimento limo arcilloso con indicios organolépticos de hidrocarburos (color y olor).</p>

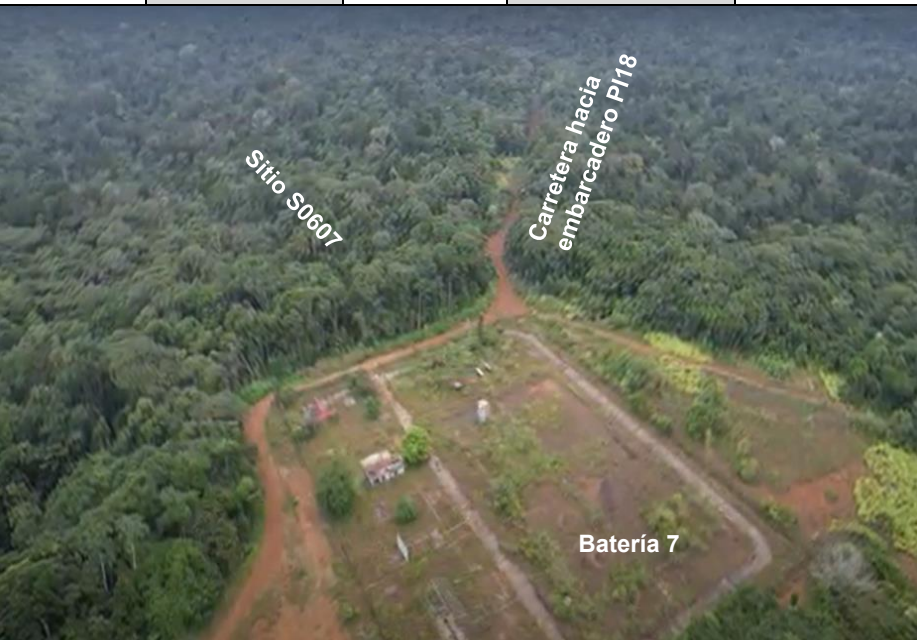
Fecha: 26/02/2024	
Hora: ---	
COORDENADAS UTM -WGS 84 – ZONA 18M	
Este (m): ---	
Norte (m): ---	
Altitud (m s. n. m.): ---	
Precisión: ---	
DESCRIPCIÓN:	Vista aérea de la Batería 7 del yacimiento Nueva Esperanza, donde se observan los accesos y algunas estructuras de esta batería 7. Nota: Fotografía tomada con un dron el 26/02/2024.
