Organismo de Evaluación y
Fiscalización Ambiental - OEFA

**EVALUACIÓN AMBIENTAL PARA LA IDENTIFICACIÓN DEL
SITIO IMPACTADO POR ACTIVIDADES DE
HIDROCARBUROS CON CÓDIGO S0011, UBICADO EN EL
ÁMBITO DE LA CUENCA DEL RÍO CORRIENTES, DISTRITO
DE TROMPETEROS, PROVINCIA Y DEPARTAMENTO DE
LORETO**

SUBDIRECCIÓN DE SITIOS IMPACTADOS

2019

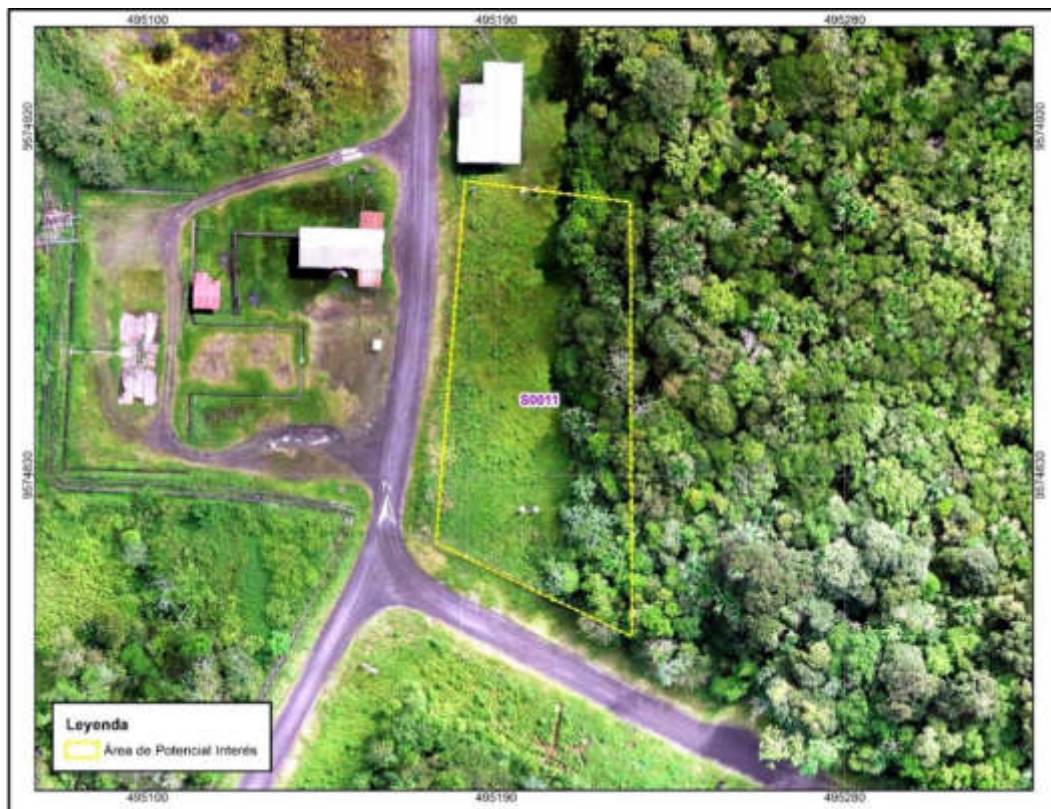
Figura 3.2. Ortofoto del sitio S0011 tomada por un sistema de aeronave piloteada a distancia

El sitio S0011 se encuentra emplazado en una zona plana con drenaje pobre (pendiente de 0-2 %) y presenta suelo saturado con una permeabilidad baja y material orgánico (turba) hasta los 2,5 m de profundidad; asimismo, presenta vegetación herbácea en las zonas cercanas a la carretera y en el derecho de vía y vegetación de bosque secundario de tierra firme. El sitio es adyacente a los ductos de producción que van de la Plataforma 1012D a la Plataforma 44XC y también a una subestación eléctrica tal como se muestran en la figura 3-2.

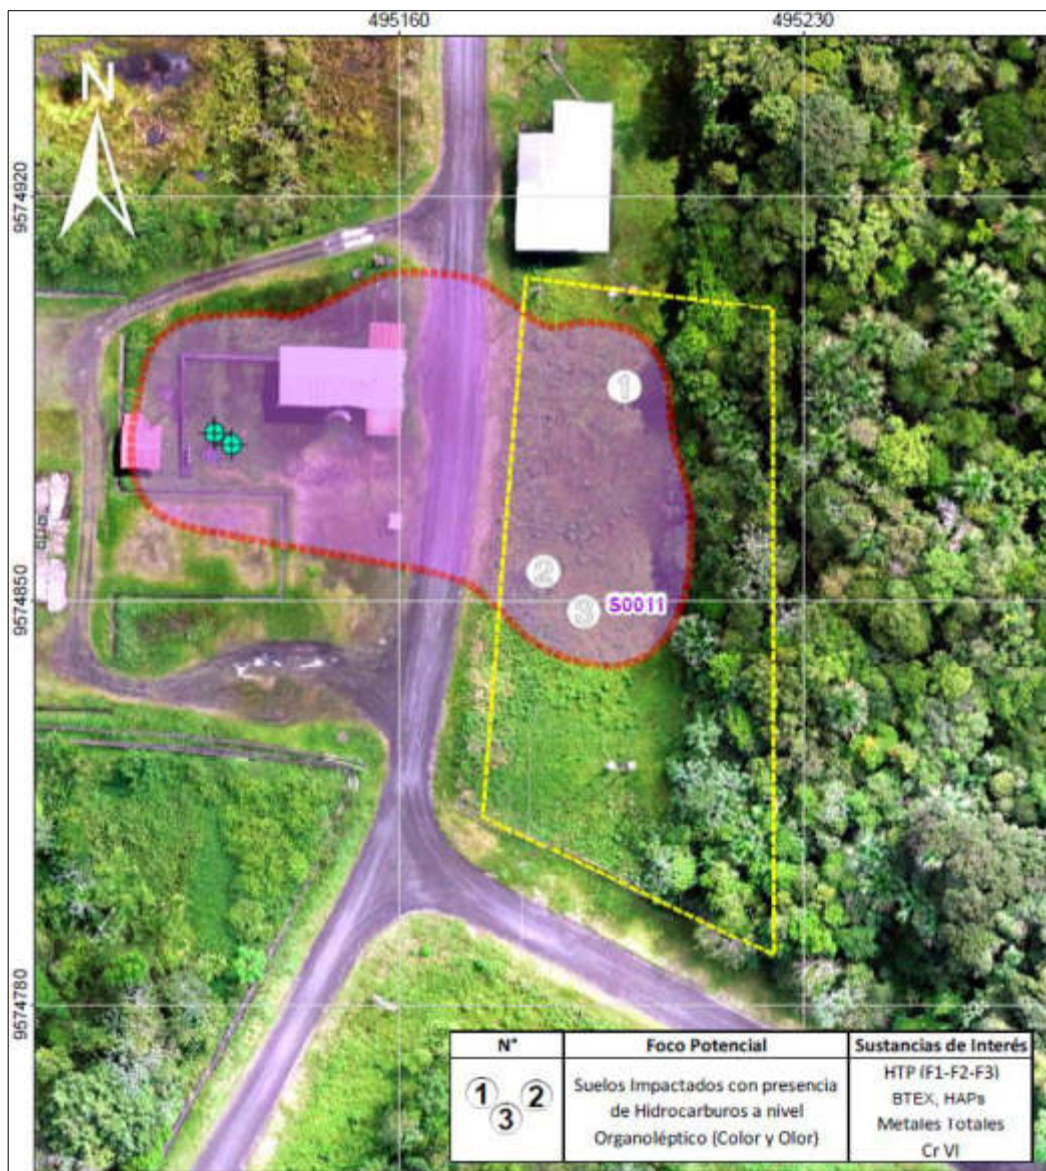
Figura 3.5. Focos potenciales de contaminación en el sitio S0011

La figura 3.5 presenta un mapa con la demarcación de los focos potenciales de contaminación identificados en el sitio y sus posibles sustancias de interés.

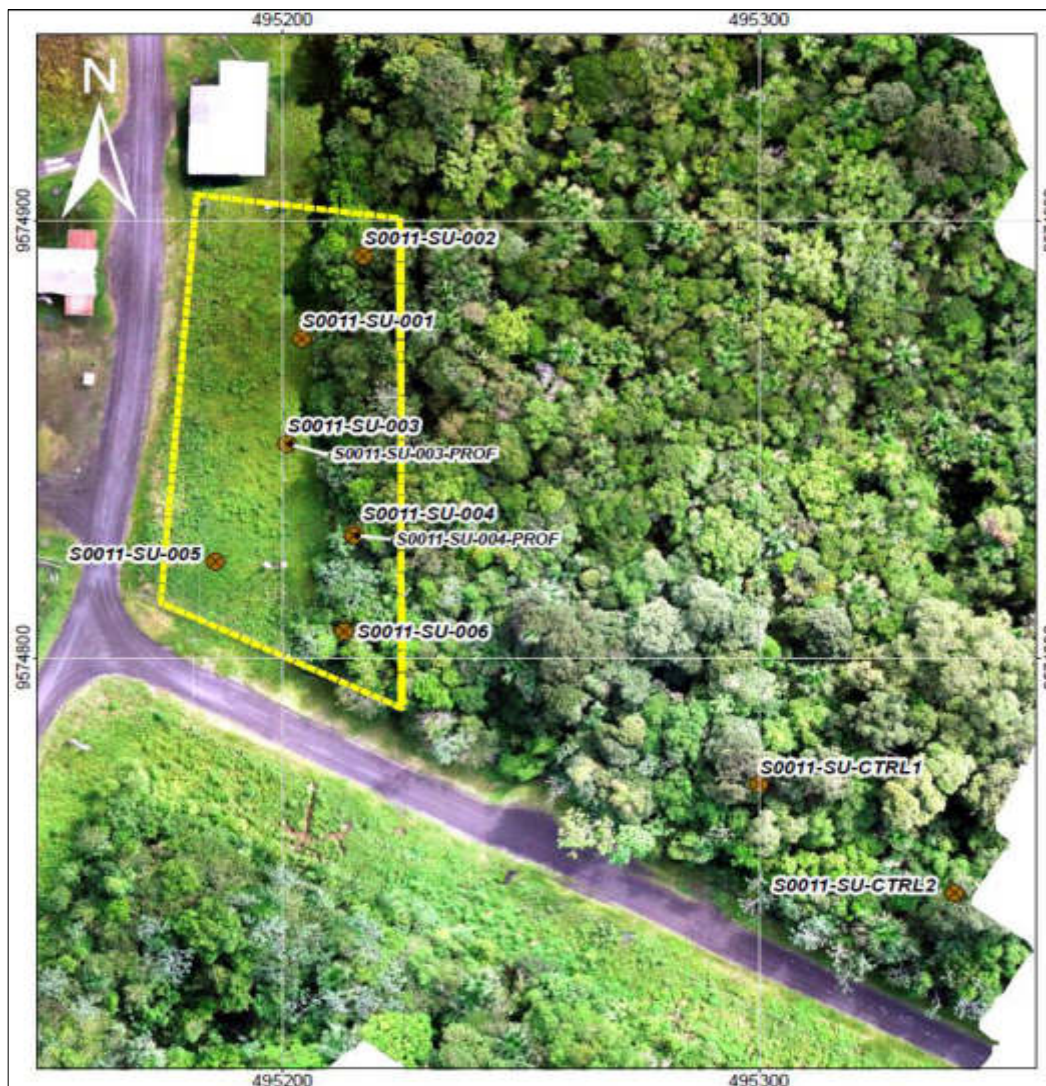
Figura 7.1. Ubicación de los puntos de muestreo de suelo

La distribución de las muestras se presenta en el mapa respectivo tal como se muestra en la Figura 7.1 (Anexo 1.3).

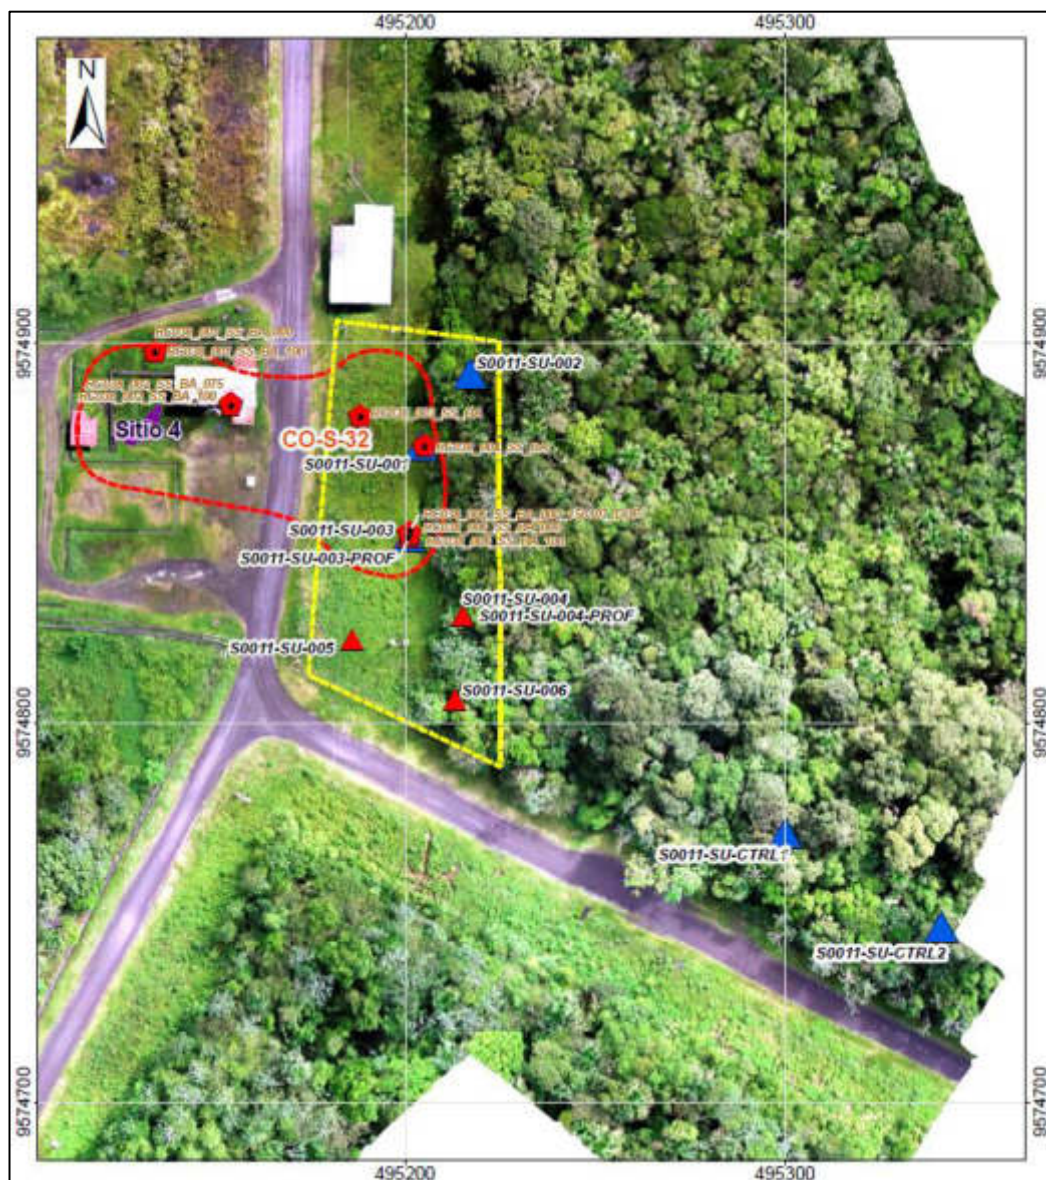
Figura 9.1. Áreas de antecedentes y puntos de muestreo

En el Informe de Identificación de Sitio con código CO-S-32, se reportó que, de las 15 muestras, un (1) superó el ECA para suelo de uso industrial para el parámetro fracción de hidrocarburos F2 (>C10-C28) y ocho (8) muestras para el parámetro fracción de hidrocarburos F3 (>C28-C40) para suelo de uso industrial (Decreto Supremo N.º 002-2013-MINAM); asimismo, se determinó el área de potencial interés (API) del sitio S0011 de 4846 m².

En la zona adyacente al lado sur del sitio S0011 pasa un ducto que viene de la Plataforma 1012D y va a la Plataforma 44XC, este ducto se ubica a un lado de la carretera y en la parte alta, en la cual pudo haber ocurrido una rotura en el tramo cercano a la Plataforma 44XC ya que se han encontrado altas concentraciones de fracción de hidrocarburos F2 y F3 en los puntos de muestreo cercanos a dicho ducto.

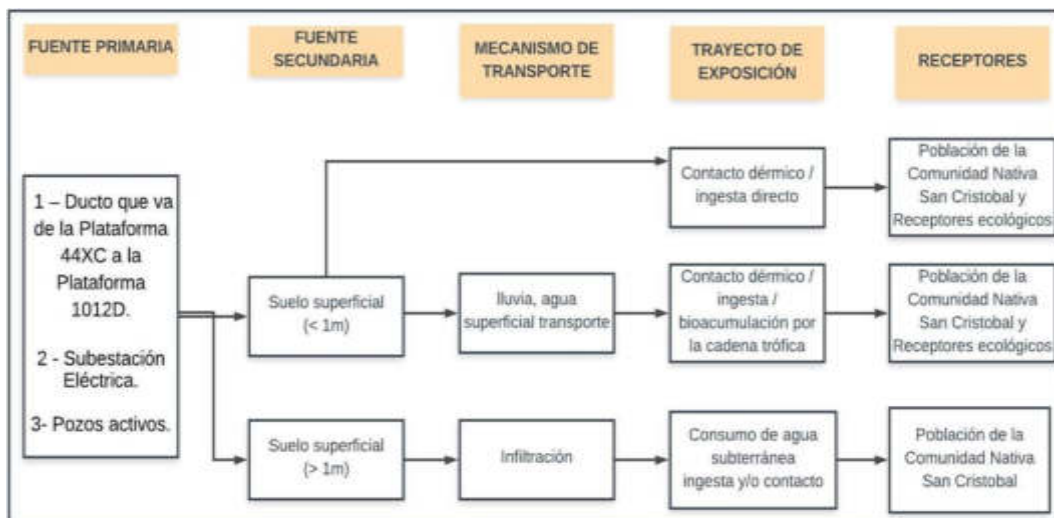
Figura 9.2. Esquema del Modelo conceptual inicial para el sitio S0011

Para el sitio de S0011 se estableció el esquema conceptual que muestra la interacción del sitio con el componente ambiental suelo.
