**Tribunal de Fiscalización Ambiental
Sala Especializada en Minería, Energía,
Actividades Productivas e Infraestructura y Servicios**

RESOLUCIÓN N° 336-2025-OEFA/TFA-SE

EXPEDIENTE N° : 1079-2023-OEFA/DFAI/PAS

ADMINISTRADO : CONSORCIO TRANSMANTARO S.A.

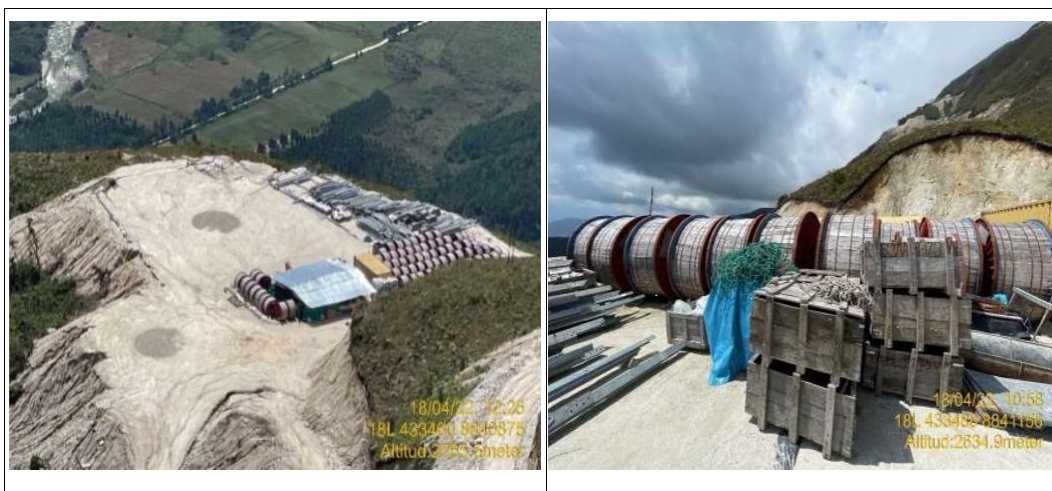
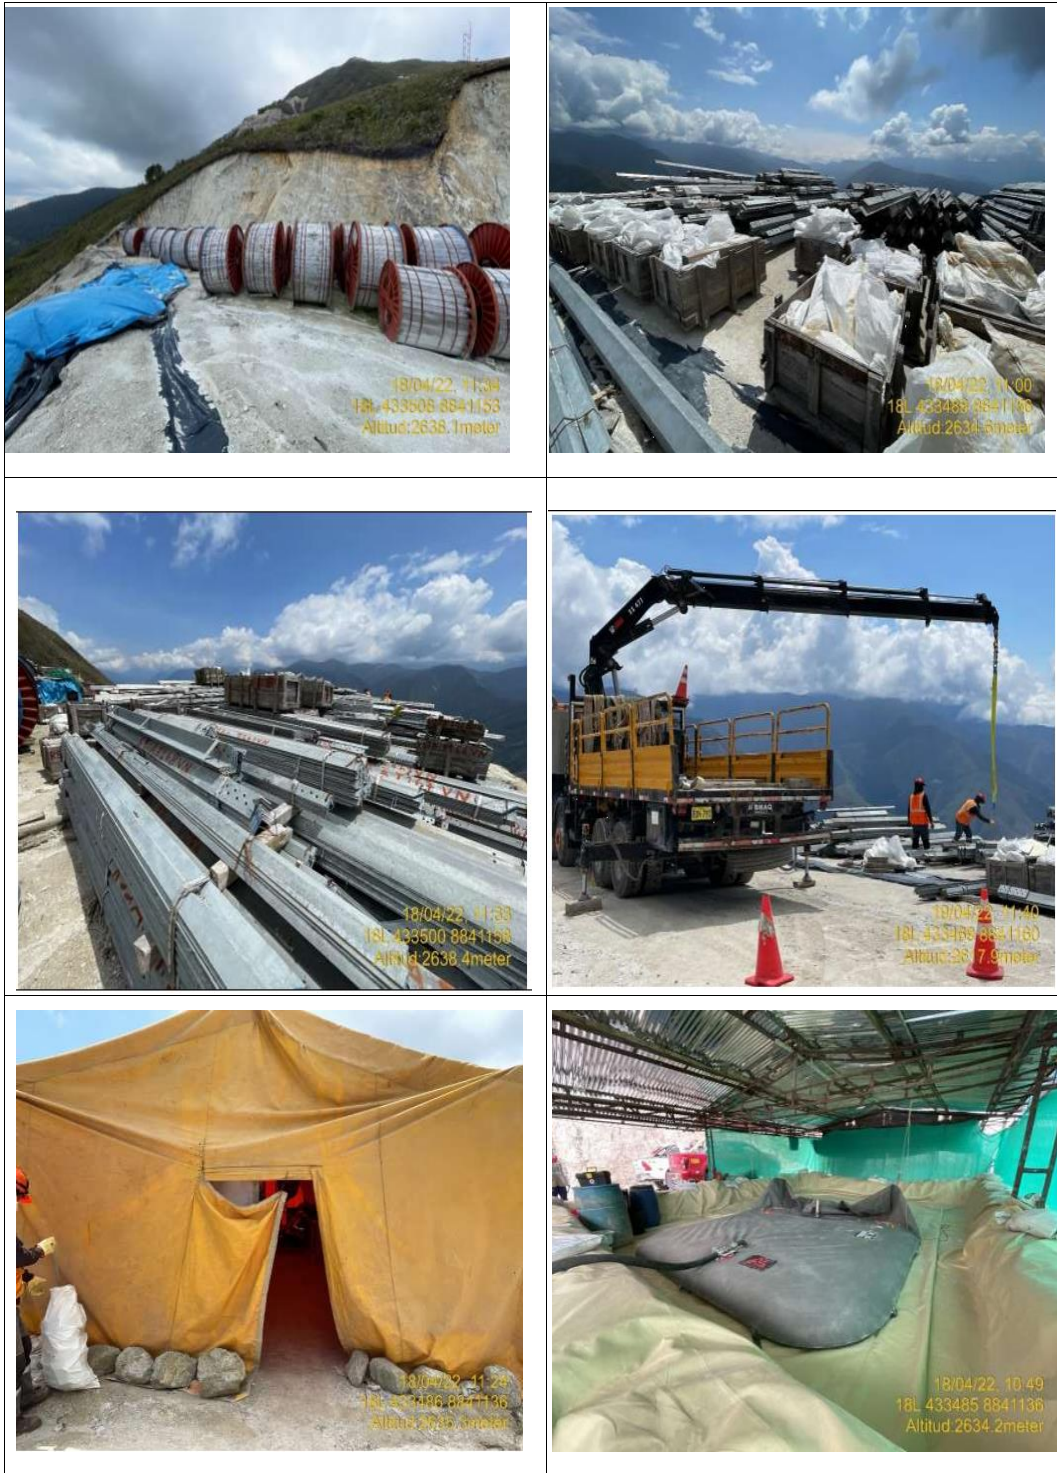
Fotografías Nros. 1 a la 8: Punto de acopio de materiales no previsto

33. Adicionalmente, es importante señalar que, durante la Supervisión Regular 2022, la DSEM identificó que en este punto de acopio se encontraban carretes de conductores, un bladder de combustible, herrajes y perfiles metálicos, además de identificarse trabajos de pesaje de estructuras metálicas, entre otros, como se observa a continuación:

34. Como se observa, en el presente caso ha quedado demostrado que Consorcio Transmantaro implementó un punto de acopio de materiales no previsto en su instrumento de gestión ambiental, lo cual no ha sido negado por el administrado.

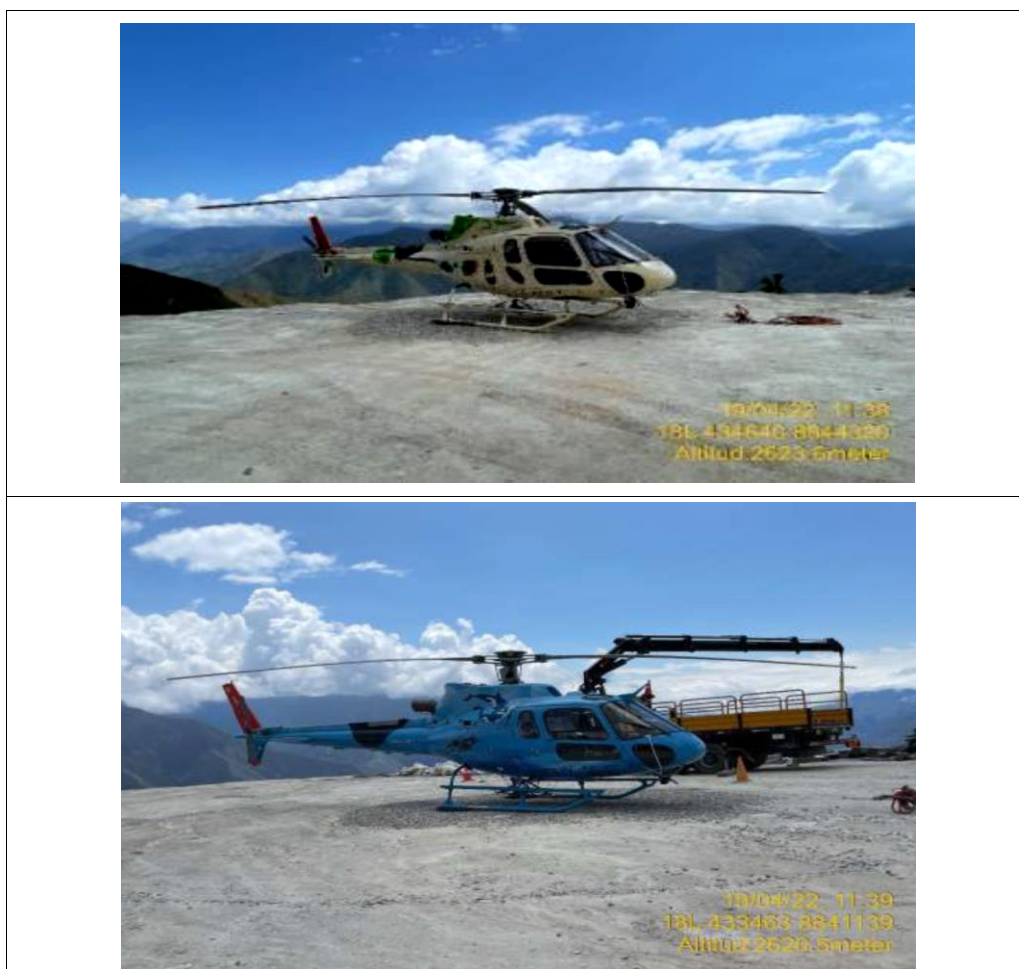
Fotografías Nros. 17 y 18: Helipuerto y áreas de aterrizaje

54. Mediante la Conducta Infractora 3 se cuestiona que Consorcio Transmantaro incumplió sus instrumentos de gestión ambiental debido a que, en la etapa de construcción de la LT Yanango, implementó un helipuerto en el punto de acopio Chilachi, el cual era utilizado para el transporte aéreo de materiales y no se encontraba contemplado en tales instrumentos.
55. Esta conducta se sustentó en base a que la DSEM identificó, durante la Supervisión Regular 2022, que Consorcio Transmantaro contaba con dos (2) áreas para aterrizaje y despegue de dos (2) helicópteros que realizaban el transporte de materiales a los diferentes frentes de obra del proyecto, además de otros componentes como un tanque de 5000 galones de capacidad y un sistema de abastecimiento de combustible:

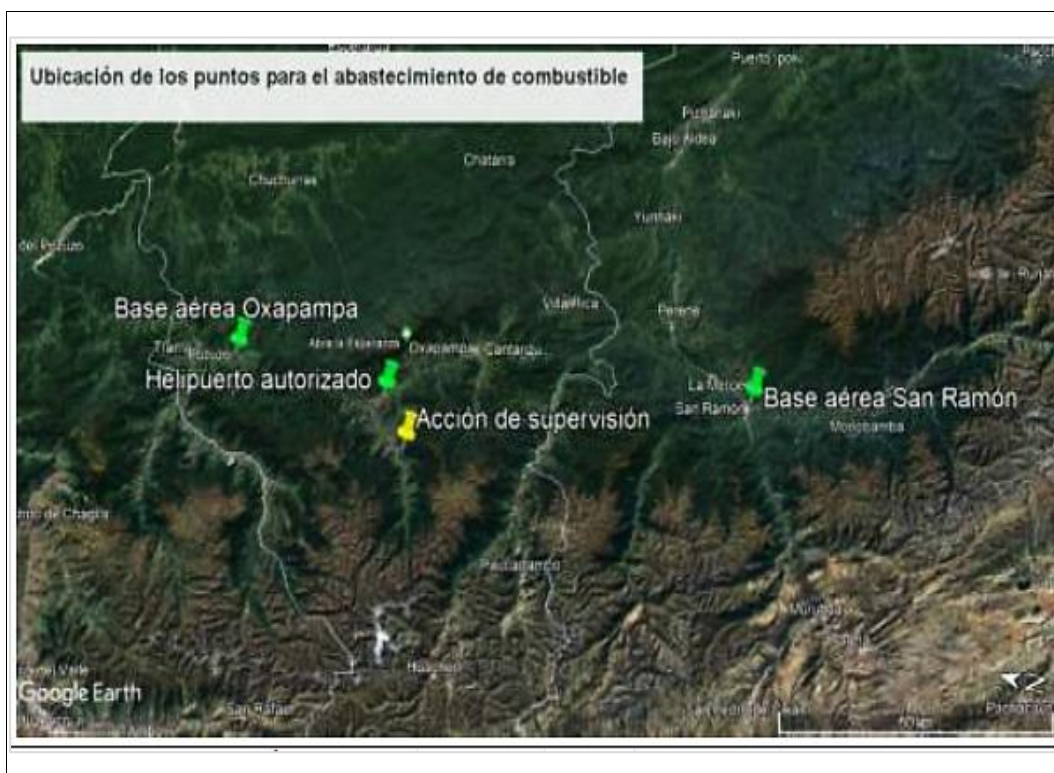
Imagen N° 6: Vista satelital del área superficial del sector Chilachi – Año 2015

56. De este modo, se verificó que el helipuerto advertido en la Supervisión Regular 2022 no corresponde a ninguno de los helipuertos específicamente autorizados en los instrumentos de gestión ambiental aprobados para el proyecto, tal como se evidencia a continuación:

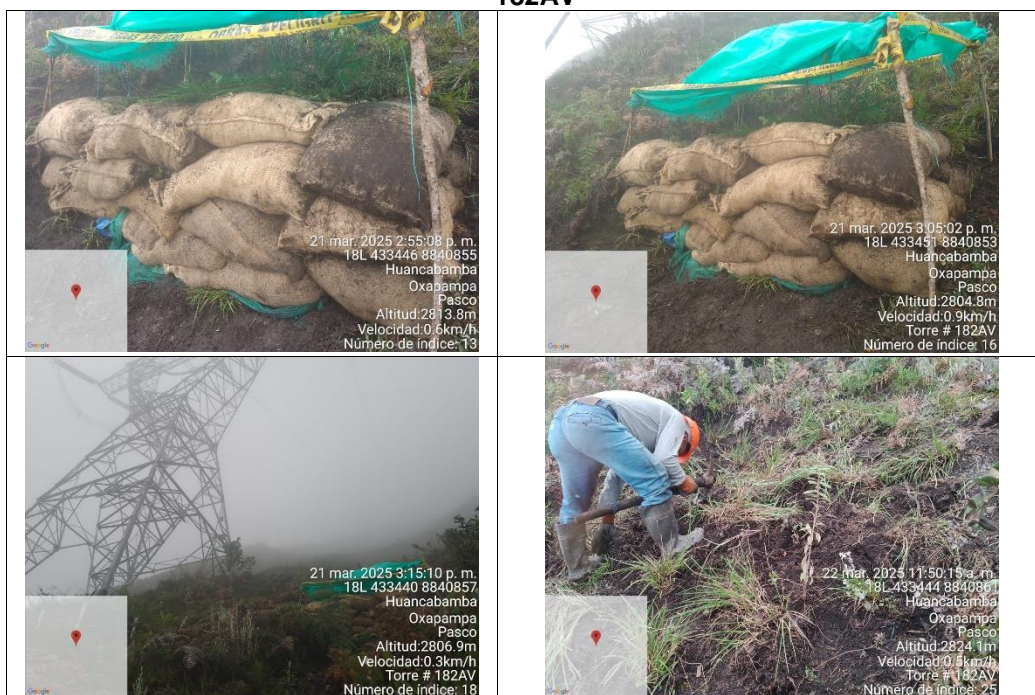
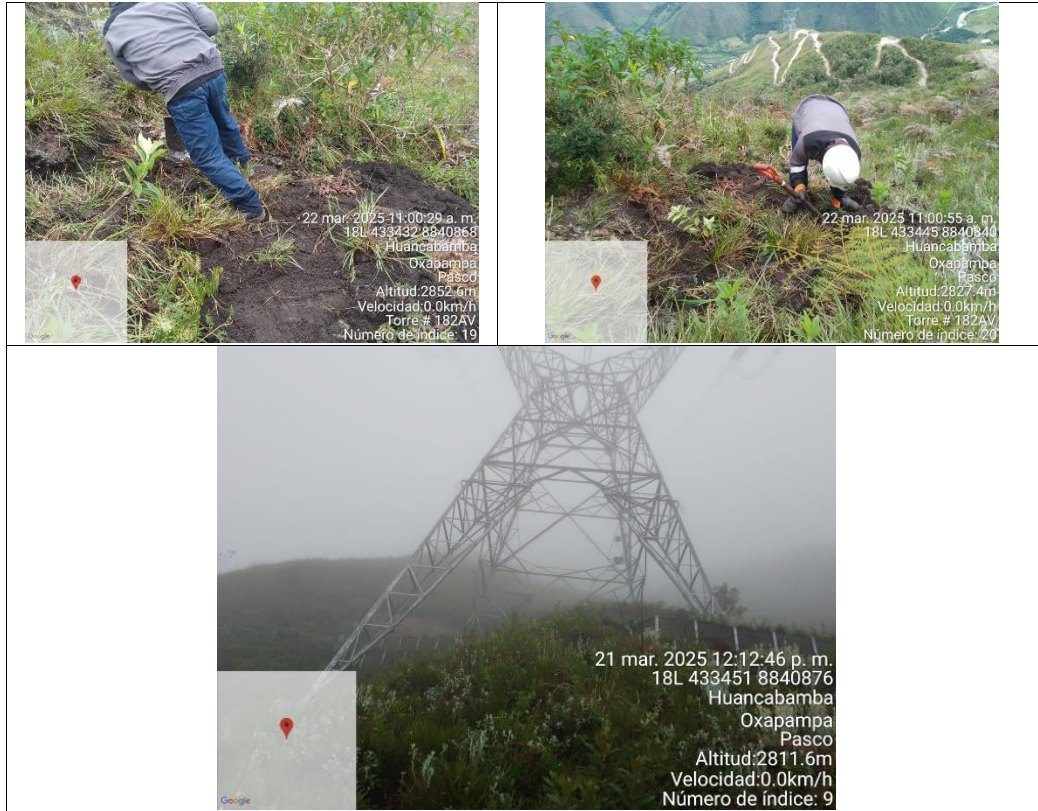
Fotografías Nros. 23 a la 29: Manejo de top soil en la zona colindante a la Torre 182AV

102. Por lo expuesto, esta Sala procederá a revisar las fotografías fechadas y georreferenciadas que presentó el administrado en su recurso de apelación, contenidas en el "Informe N° 001-2025 - Informe sustento componente biótico Sector chilachi Torre T182AV:

99. Sin embargo, durante la Supervisión Regular 2022, la Autoridad Supervisora verificó deficiencias en el manejo del *top soil* en la Torre 182AV y sus accesos, ya que carecían de medidas adecuadas para evitar su erosión hídrica o eólica⁵⁴; además, no se identificó el apilamiento del material vegetal proveniente de los accesos y zonas de trabajo, ni la adecuada remoción de la capa orgánica antes del inicio de obras, lo que generó su compactación en los caminos y el arrastre de material disperso en la ladera adyacente. Lo anterior se evidencia de las siguientes fotografías recabadas por la Autoridad Supervisora:
