**INFORME N° 00225 -2019-OEFA/DEAM-STEC**

**ASUNTO** : Vigilancia ambiental en el área de influencia de la unidad minera Antapaccay administrada por la Compañía Minera Antapaccay S.A.

**FECHA** : Lima, 24 de setiembre de 2019

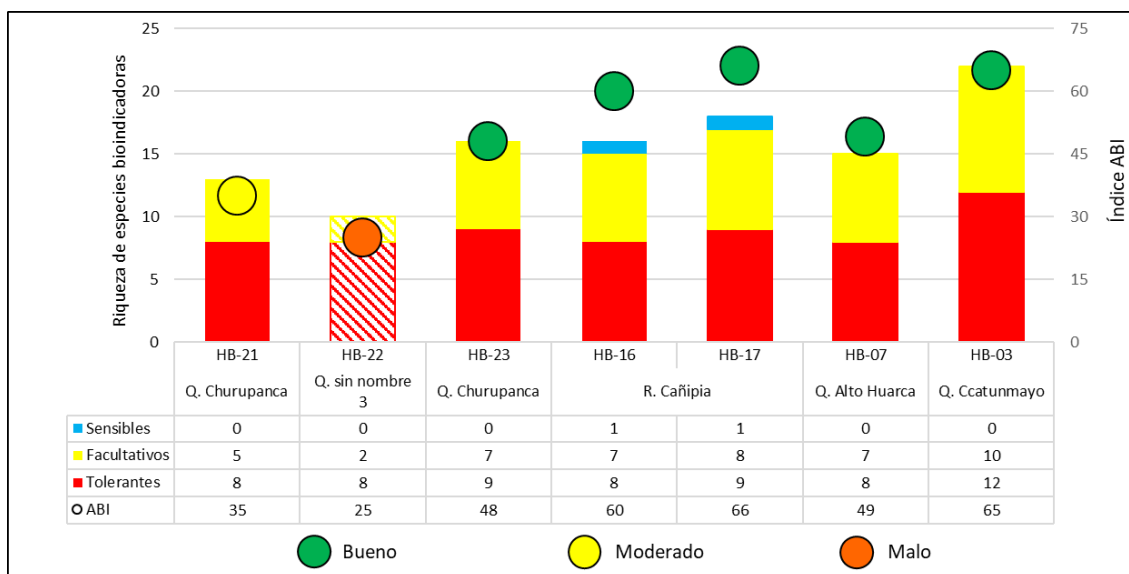
En la Figura 7.6 se presentan los resultados de la calidad ecológica del agua por punto de monitoreo, determinada referencialmente a partir del índice biótico andino (ABI); asimismo, se describe el comportamiento de las especies bioindicadoras, clasificadas referencialmente a partir del índice mencionado. Se observó que el punto de monitoreo HB-17 (río Cañipia) registró el mayor valor con 66 que corresponde a una buena calidad ecológica del agua; asimismo, se observó una especie sensible (*Meridialaris* sp.). Por otro lado, el punto de monitoreo HB-22 (quebrada sin nombre 3) registró el menor valor con 25 que corresponde a una mala calidad ecológica del agua; asimismo, no presentó especies sensibles, pero si tolerantes (8 especies) y facultativas (2 especies).

**Figura 7.6.** Índice biótico andino (ABI) y riqueza de especies bioindicadoras en la microcuenca del río Cañipia. Los colores sólidos representan el cauce principal y los colores en tramas representan los tributarios

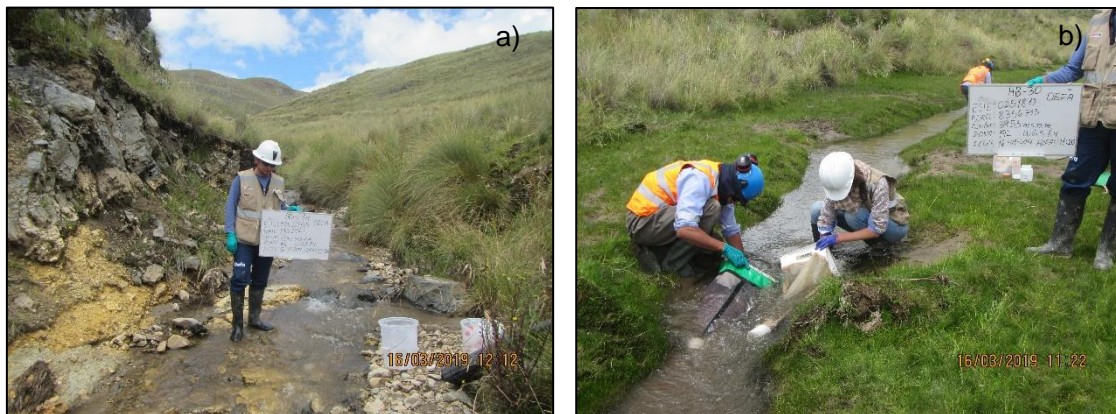
Es importante precisar, que el punto de monitoreo HB-30 en el río Ccamacmayo se ubicó aguas abajo del punto de derivación de las aguas del canal conocido como Rubinsky, en el antiguo punto de control del vertimiento del depósito de relaves Ccamacmayo (activo durante las actividades extractivas del extajo Tintaya).

**Figura 8.9.** Río Ccamacmayo a) Naciente del río Ccamacmayo (29A) y b) Río Ccamacmayo aguas abajo de su derivación

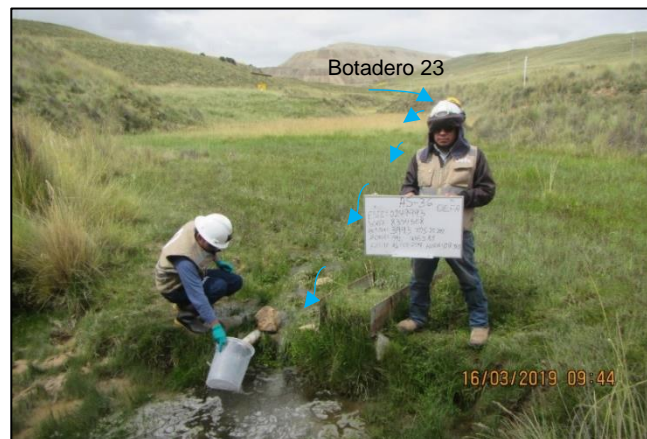
La quebrada Yanamayo (AS-36), aguas abajo del botadero 23, presentó un pH alcalino (Figura 8.4a) con concentraciones de sulfatos (Figura 8.4c) y manganeso (Figura 8.6a) que superaron los valores de los ECA, Categoría 3 (2008); y cobre que superaron los valores del ECA para agua, Categoría 4 (2008). En los sedimentos (SED-36) la concentración de cobre superó el valor PEL de la guía canadiense (Figura 8.5b); mientras que, el plomo y zinc (Figuras 8.7b y 8.8b), los valores ISQG de la guía referenciada. Además, la riqueza de macroinvertebrados bentónicos (HB-36) registró 14 especies y una mala calidad ecológica, según el ABI, con una predominancia de especies tolerantes (11 especies). Es importante mencionar que la quebrada Yanamayo, recibía el aporte de la poza de sedimentación que captaba las escorrentías del Botadero 23, el cual actualmente se encuentra cerrado, asimismo, está quebrada presentó un caudal reducido y lento, casi a nivel superficial (Figura 8.10).

**Figura 8.10.** Quebrada Yanamayo (AS-36)

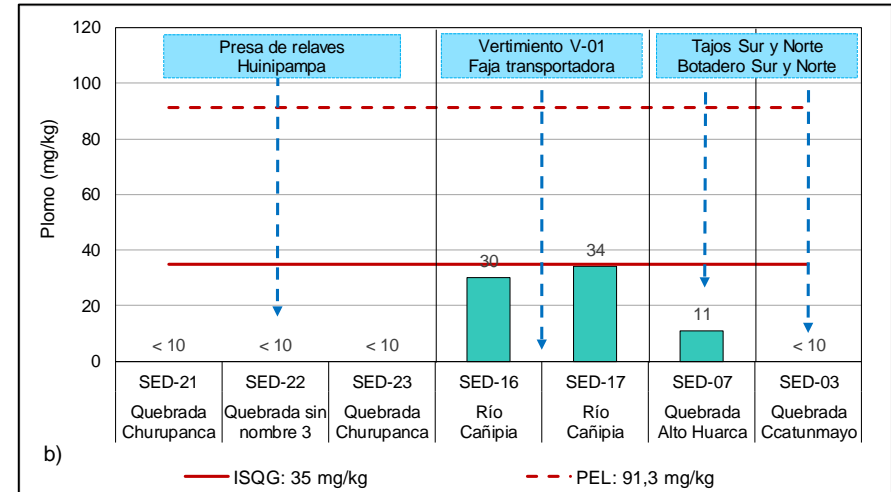
Figura 8.18. Resultados de plomo en a) agua y b) sedimento en los ríos Cañipia y quebradas Churupanca, Alto Huarca y Ccatunmayo

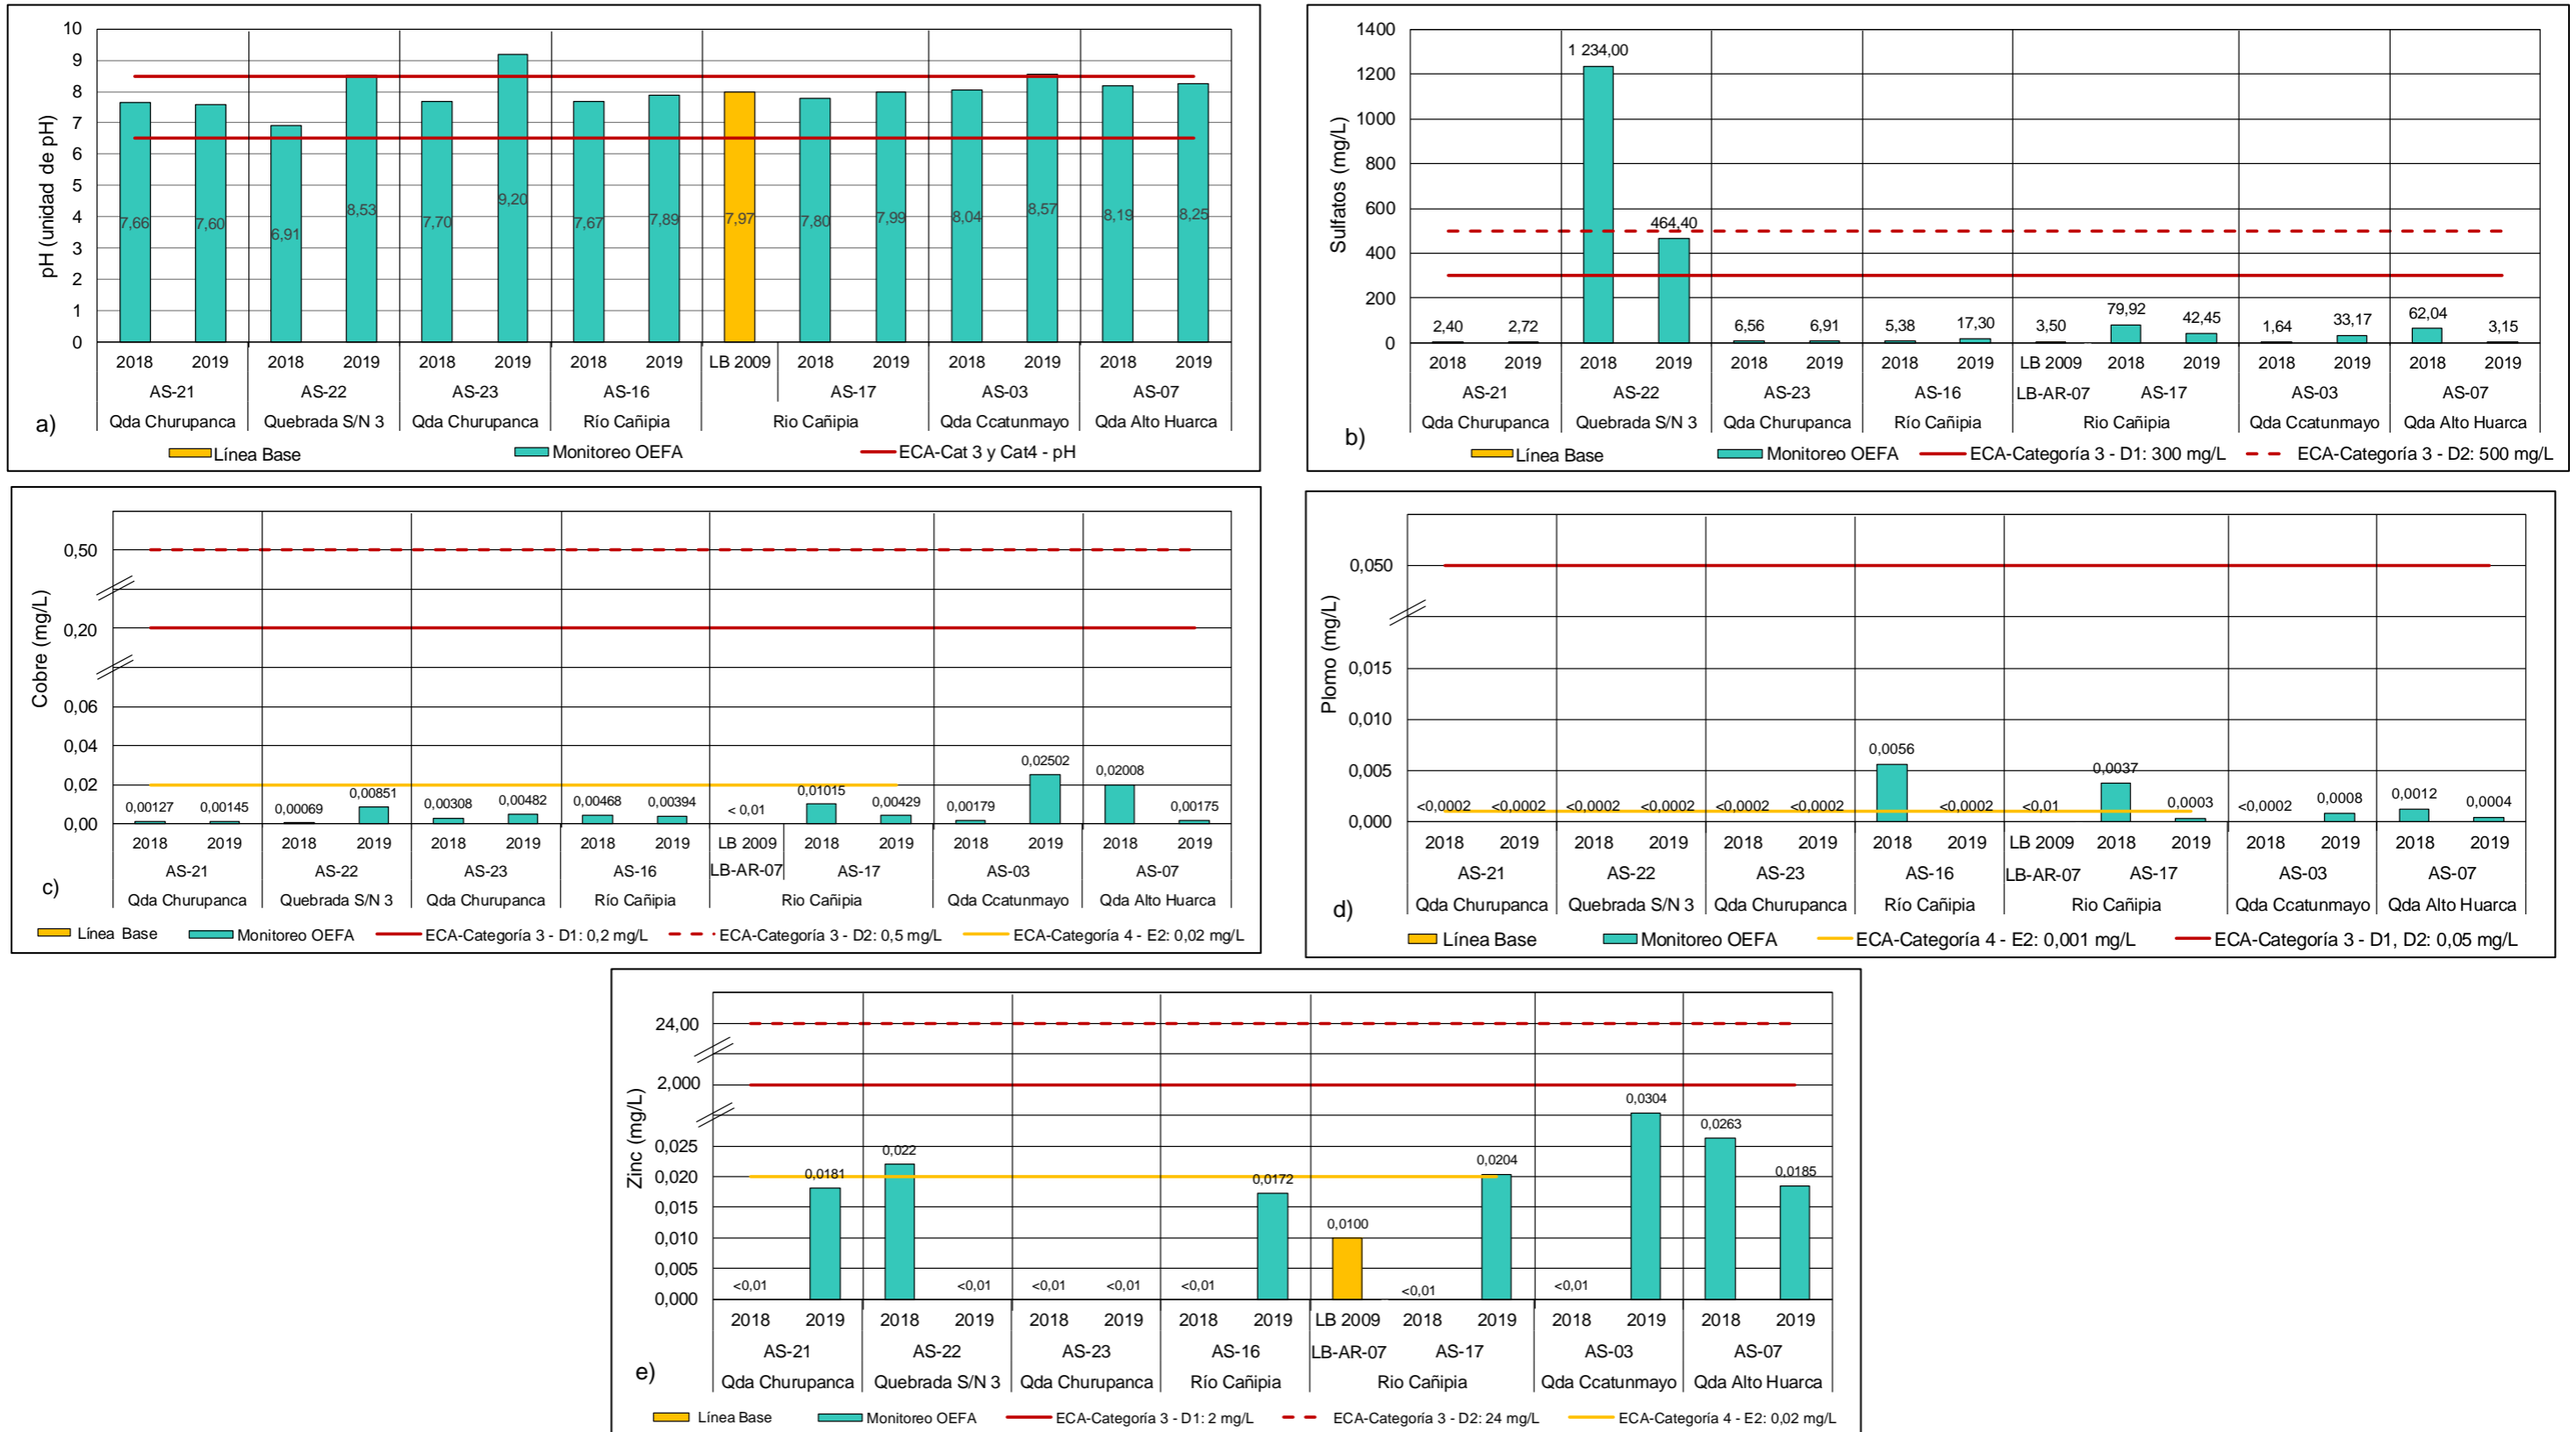
Figura 8.21. Comparación de los resultados de agua, de las evaluaciones realizadas por el OEFA con el estudio de línea base a) pH, b) sulfatos, c) cobre, d) plomo y e) zinc en los ríos Cañipia y quebradas Churupanca, Alto Huarca y Ccatunmayo
