INFORME N° 620 - 2014-OEFA/DE-SDCA

ASUNTO : Identificación de pasivo ambiental del subsector hidrocarburos con código de Ficha OEFA: F00663, ubicado en el Lote Lote VII/VI (ex Lote VII), en el distrito de La Brea de la provincia Talara del departamento de Piura.

FECHA : San Isidro, 31 JUL. 2014

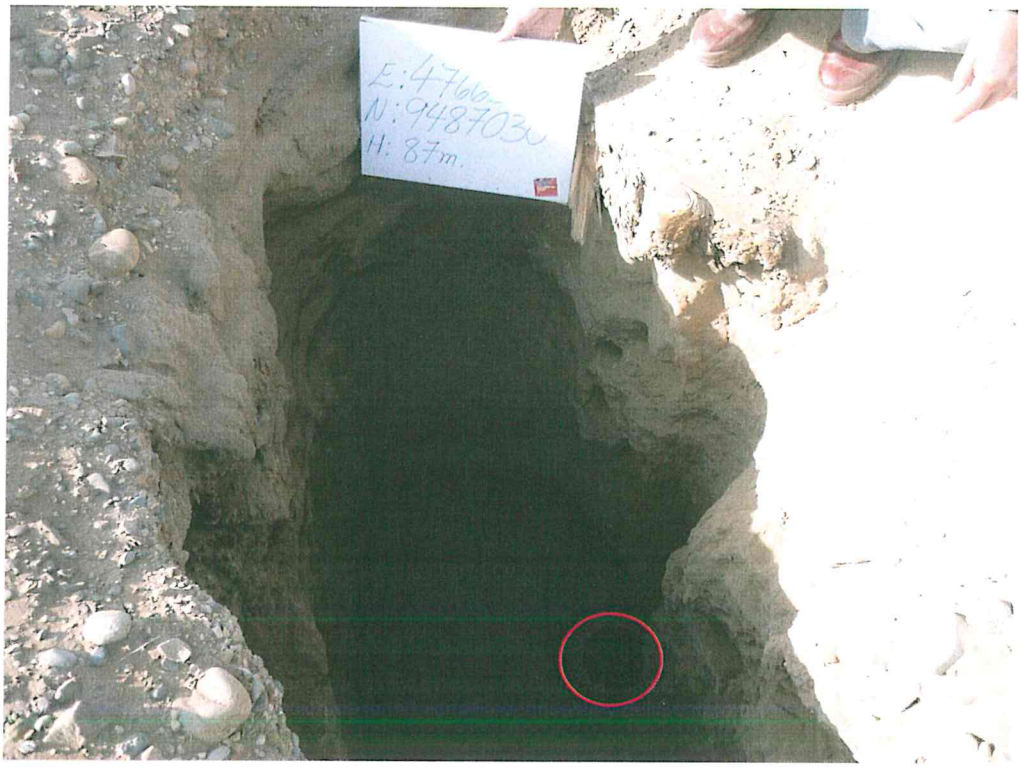
12. Durante la evaluación in situ realizada por el OEFA, se observó un pozo inactivo, que se encuentra dentro de un hoyo de 3 m aproximadamente de profundidad que no presenta señales ni cercos de prevención. Asimismo, se observó que el casing (tubería de revestimiento) de 5 pulgadas de diámetro se encuentra a nivel del suelo; que el pozo no tiene cabezal ni válvulas, y que se encuentra al descubierto. Sin embargo, no se observó afloramiento de líquidos ni suelo impregnado con hidrocarburo a nivel superficial, tampoco se percibieron olores característicos a hidrocarburos (ver Anexos 1 y 2).

13. En ese sentido, de la revisión de los antecedentes y las observaciones en campo se tiene que el pozo se encuentra mal abandonado, toda vez que no se encuentra herméticamente cerrado ni en condiciones seguras para el abandono, conforme se establece en el Decreto Supremo N° 032-2004-EM - Reglamento de las Actividades de Exploración y Explotación de Hidrocarburos[6].

Fotografía N° 1. Pozo mal abandonado, sin cabezal, con casing de revestimiento de 5 pulgadas de diámetro, dentro de un hoyo de aproximadamente 3 m de profundidad.

Fotografía N° 2. Zona de paisaje caracterizado por planicies, ligeramente accidentado, entre lomas y superficies depresionadas.
