INFORME N° 615 - 2014-OEFA/DE-SDCA

ASUNTO : Identificación de pasivo ambiental del subsector hidrocarburos con código de Ficha OEFA F00456, ubicado en el Lote VII/VI (ex Lote VII), en el distrito de La Brea, de la provincia Talara del departamento de Piura.

FECHA : San Isidro, 31 JUL. 2014

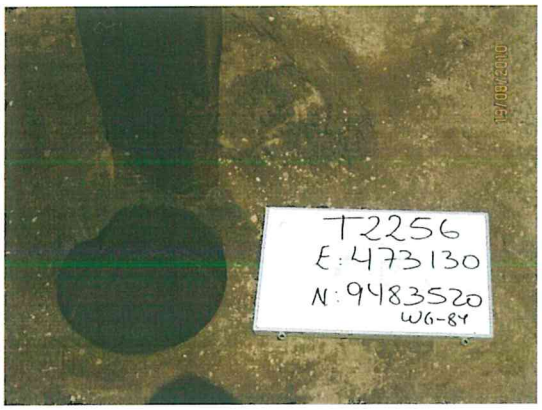
3. REGISTRO FOTOGRÁFICO

Pozo ATA, con signos de fluído en el fondo y manchas de hidrocarburo dentro de cantina, cantina destruida, restos de madera y vegetación seca en la zona.
