INFORME N° 920 - 2014-OEFA/DE-SDCA

ASUNTO : Identificación de pasivo ambiental del subsector hidrocarburos con código de Ficha OEFA F00528, ubicado en el Lote VII/VI (ex Lote VII), en el distrito de La Brea de la provincia Talara del departamento de Piura.

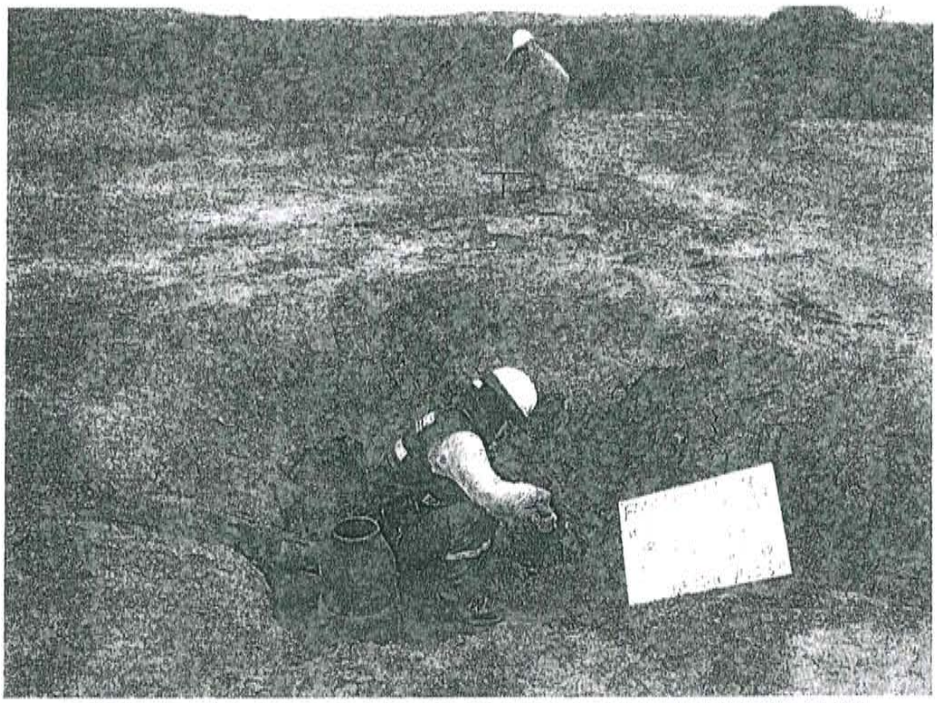
Fotografía N° 1. Toma de muestra de suelo en el punto F00528-SU01, ubicado a 1 m al norte del Pozo T1708.
