INFORME N° 1007 - 2014-OEFA/DE-SDCA

ASUNTO : Identificación de pasivo ambiental del subsector hidrocarburos con código de Ficha OEFA F01045, ubicado en el Lote VII/VI (Ex Lote VI), en el distrito de Pariñas de la provincia Talara del departamento de Piura.

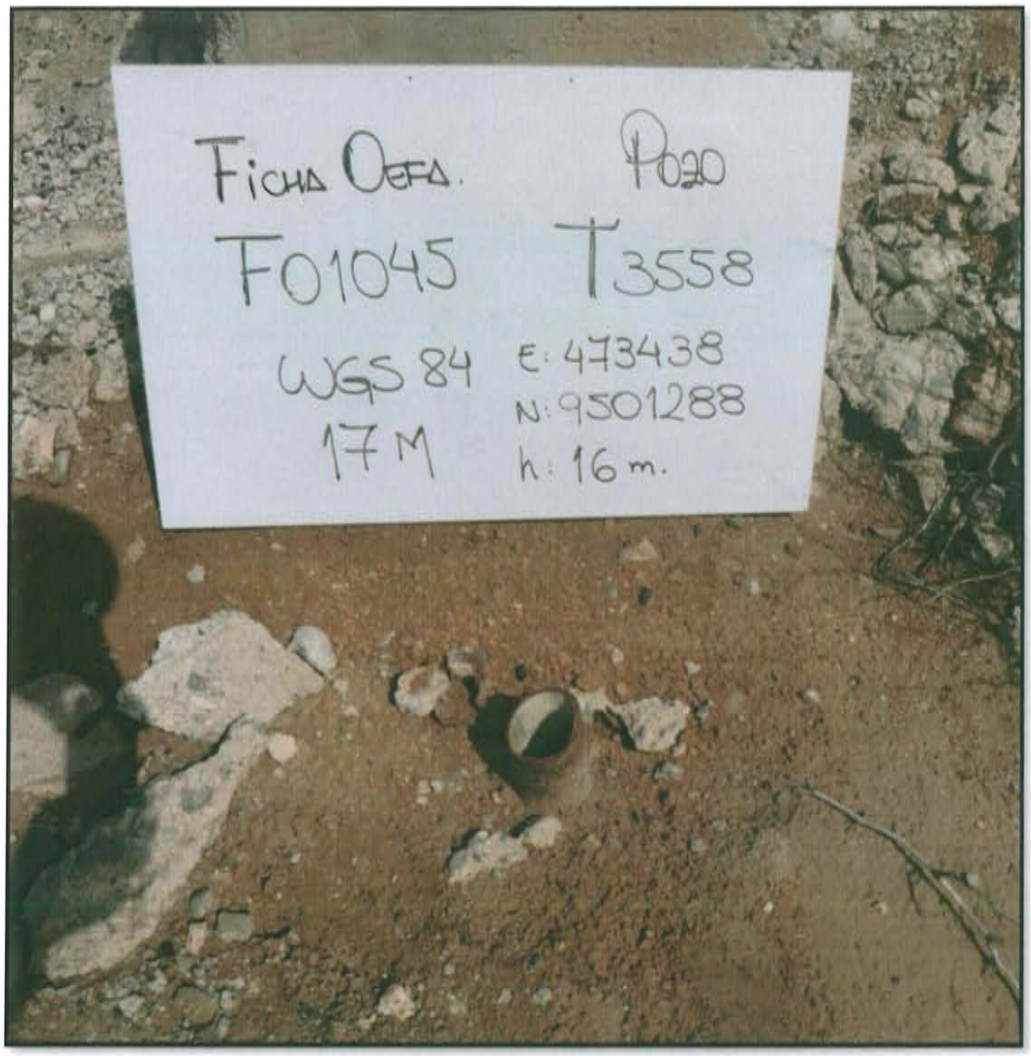
14. En la visita realizada por el OEFA, se encontró pozo inactivo en estado de abandono, se visualiza tubería de 2 plg de diámetro que se encuentra al nivel de la superficie del suelo dentro de cantina de concreto de 1,5 m x 1,5 m. Al lado de la cantina se aprecia una estructura de concreto abandonada de 0,6 m x 4,5 m y una altura de 0,5 m aproximadamente desde la superficie del suelo. Por las condiciones en las que se encuentra dicha tubería posiblemente no pueda garantizar el hermetismo del pozo. No se observa afloramiento superficial de líquidos pero se evidenció suelo impregnado con hidrocarburo (ver Anexos 1 y 2).

16. En ese sentido, de la revisión documentaria y evaluación in situ se tiene que el pozo se encuentra mal abandonado, toda vez que no se encuentra herméticamente cerrado ni en condiciones seguras para el abandono, conforme se establece en el Artículo 2º del Decreto Supremo N° 032-2004-EM – Reglamento de las Actividades de Exploración y Explotación de Hidrocarburos[6]. Además de presentar suelo contaminado con hidrocarburos en el área circundante al pozo y restos de una estructura de concreto abandonada.

Fotografía N° 1. Pozo T3558 presenta tubería de 2 plg a nivel de la superficie del suelo y se encuentra rodeada de restos de concreto.

Fotografía N° 2. Vista panorámica del Pozo T3558 y los restos de la estructura de concreto.

Fotografía N° 3. Toma de muestra en el punto F01045-SU01, ubicado a 2 m de distancia del casing del pozo T3558 a una profundidad de 0,35 m de la superficie del suelo.

Fotografía N° 4. Toma de muestra en el punto F01045-SU02, ubicado a 3,5 m de distancia del casing del pozo T3558 a una profundidad de 0,35 m de la superficie del suelo.
