INFORME N° 979 - 2014-OEFA/DE-SDCA

ASUNTO : Identificación de pasivo ambiental del subsector hidrocarburos, con código Ficha OEFA F00580, ubicado en el Lote VII/VI (ex Lote VII), en el distrito de La Brea de la provincia Talara del departamento de Piura.

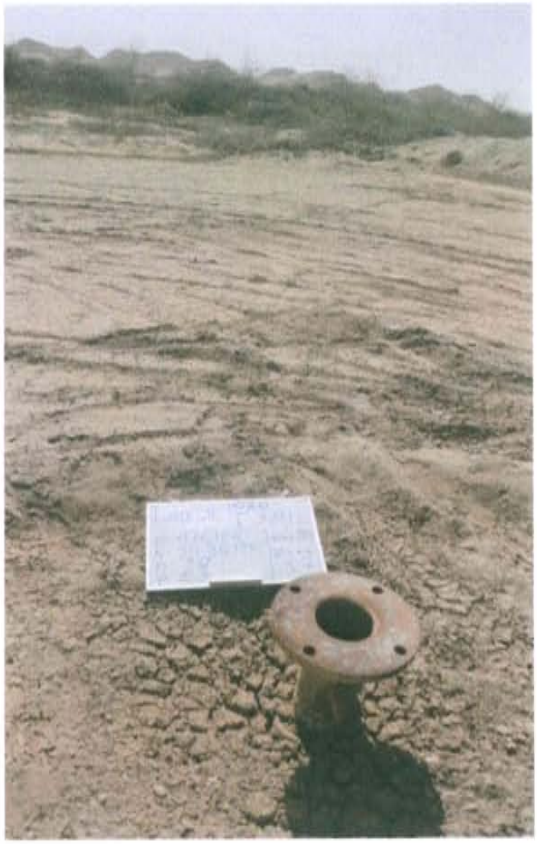
14. Durante la evaluación in situ realizada por el OEFA el 20 de julio de 2013, se pudo observar un pozo petrolero inactivo fuera de producción que no se encuentra adecuadamente abandonado, cuenta con terraplén habilitado y acceso vehicular en buen estado de conservación hasta la ubicación del pozo. Se ubicó el pozo en superficie observándose casing con tapa de brida abierta y corroída sobresaliendo 0,4 m sobre el nivel del terraplén sin cabezal ni válvulas por lo que se considera abierto. No se perciben olores característicos a hidrocarburo por emisión de gases desde el pozo, se observó fluidos dentro del casing a una profundidad aproximada de 1,5 m y no se observa suelo impregnado con hidrocarburo alrededor del pozo (ver anexos 1, 2 y 3).

Fotografía N° 1. Se ubicó al pozo petrolero, se constató que se encuentra inactivo (fuera de producción) y que no se encuentra adecuadamente abandonado.

Fotografía N° 2. Vista panorámica del área circundante del pozo inactivo T3742.
