INFORME N° 988 - 2014-OEFA/DE-SDCA

ASUNTO : Identificación de pasivo ambiental del subsector hidrocarburos con código de Ficha OEFA F01313, ubicado en el LoteVII/VI (ex Lote VI), en el distrito de Pariñas de la provincia Talara del departamento de Piura.

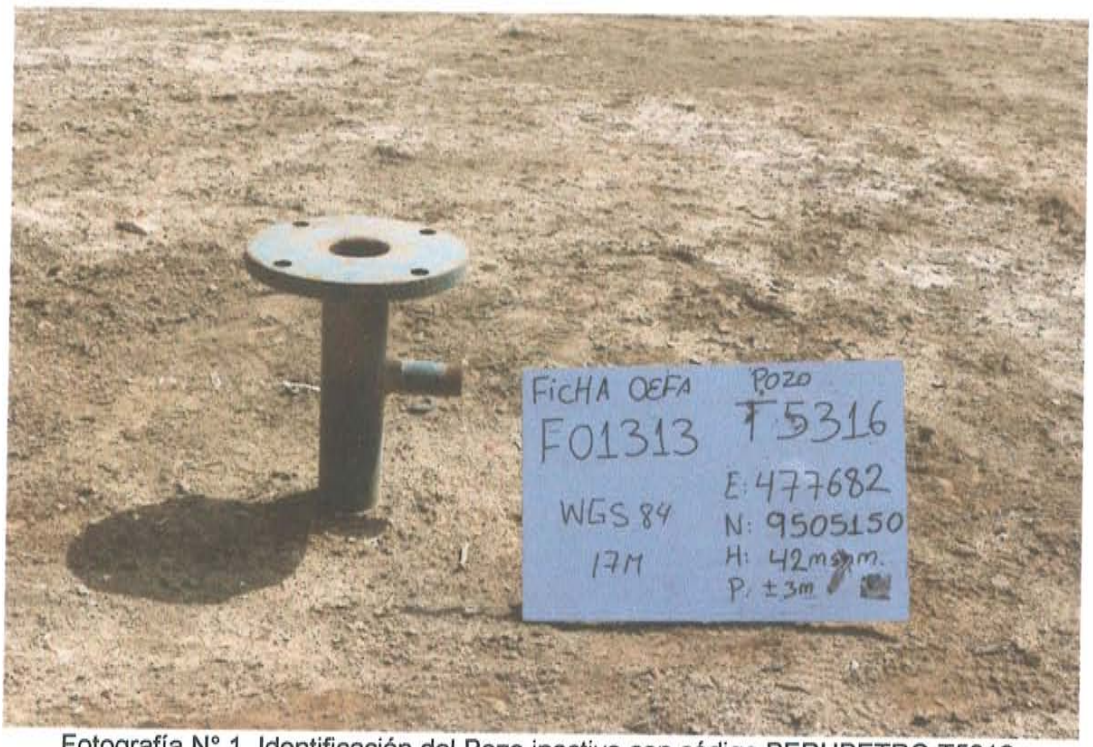
Fotografía N° 1. Identificación del Pozo inactivo con código PERUPETRO T5316. Presenta tubo y brida que sobresale 0,6 m sobre la superficie del suelo.

Fotografía N° 2. Vista panorámica del área circundante del pozo inactivo T5316.

Fotografía N° 3. Toma de muestra de suelo en el punto F01313-SU01, ubicado a 0,67 m aproximadamente al este del Pozo T5316.

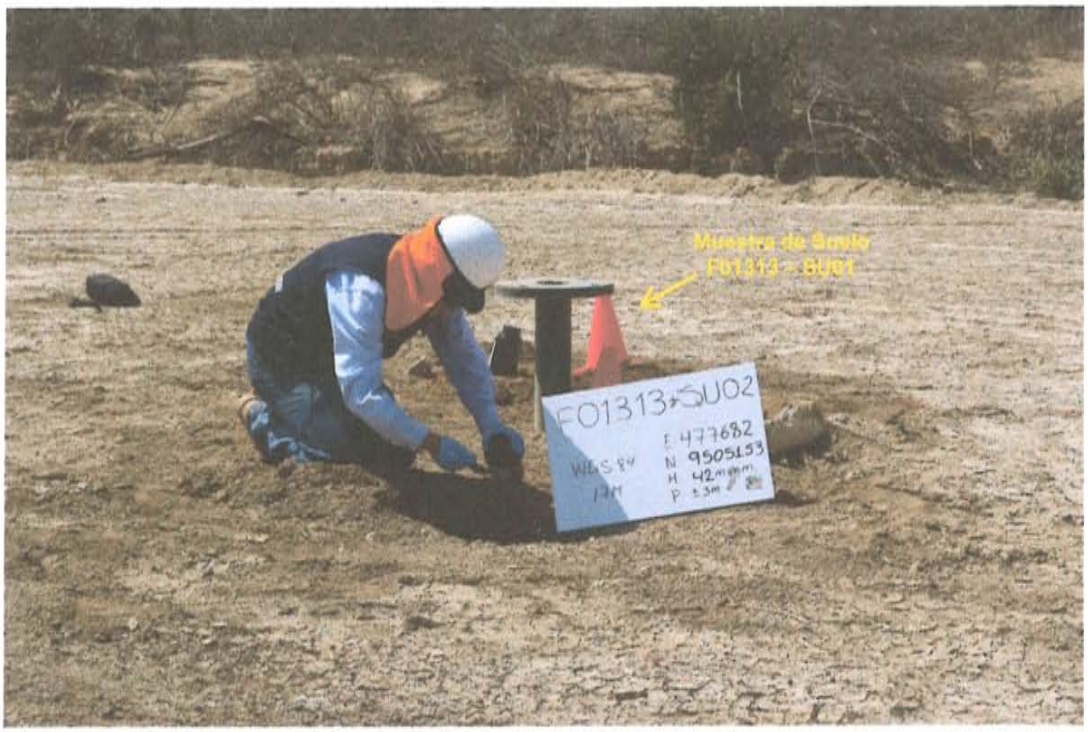
Fotografía N° 4. Toma de muestra de suelo en el punto F01313-SU02, ubicado a 1,3 m aproximadamente al oeste del Pozo T5316.

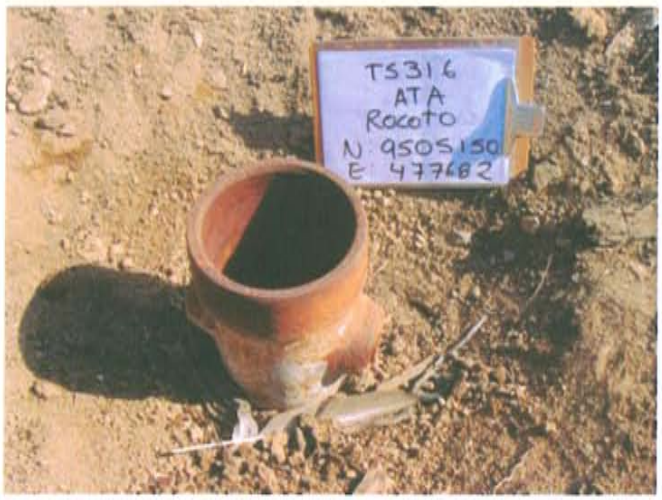
3. REGISTRO FOTOGRÁFICO

En la plataforma del pozo ATA T5316 se observó suelos impregnados con hidrocarburos a nivel de superficie, no se observaron poblaciones cercanas, no existen vías de acceso hacia el pozo. Las especies vegetales identificadas fueron Algarrobo, Espino, Zapote, Gramíneas y otras.

Pozo mal abandonado
