INFORME N°089 - 2014-OEFA/DE-SDCA

ASUNTO : Identificación de pasivo ambiental del subsector hidrocarburos con código de Ficha OEFA F00997, ubicado en el Lote I, en el distrito de La Brea de la provincia Talara del departamento de Piura.

FECHA : San Isidro, 30 OCT. 2014

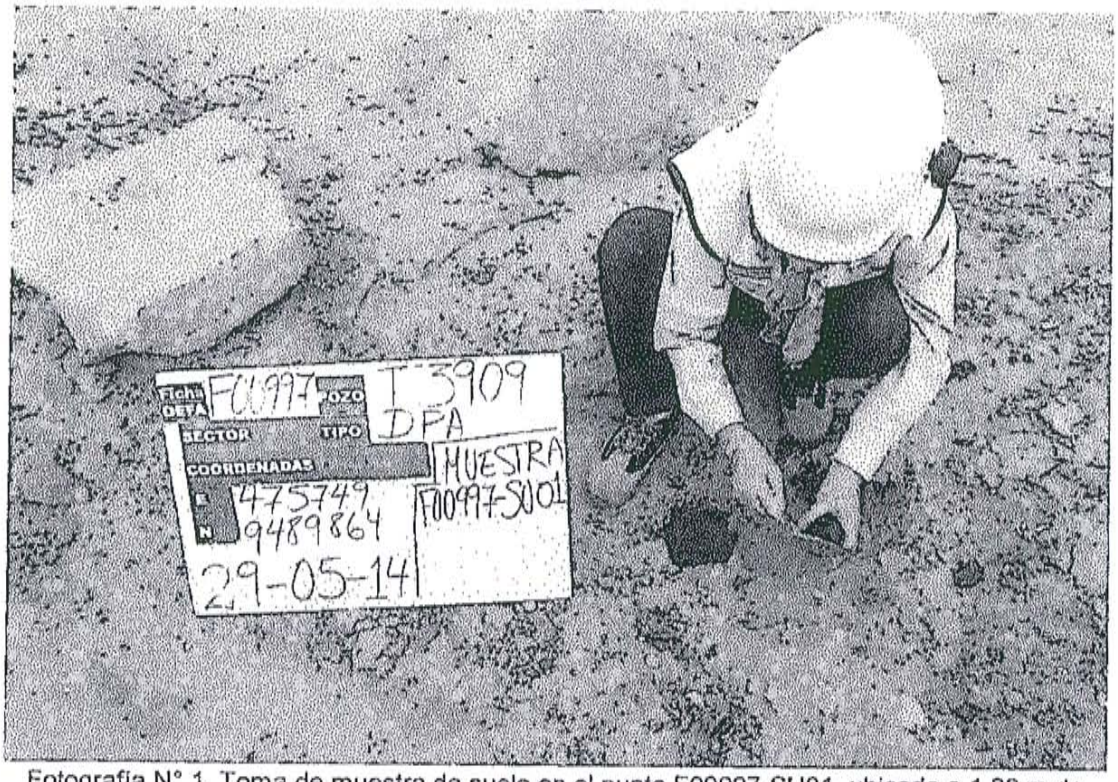
Fotografía N° 1. Toma de muestra de suelo en el punto F00997-SU01, ubicado a 1,20 m de distancia del Casing, Pozo T3909.

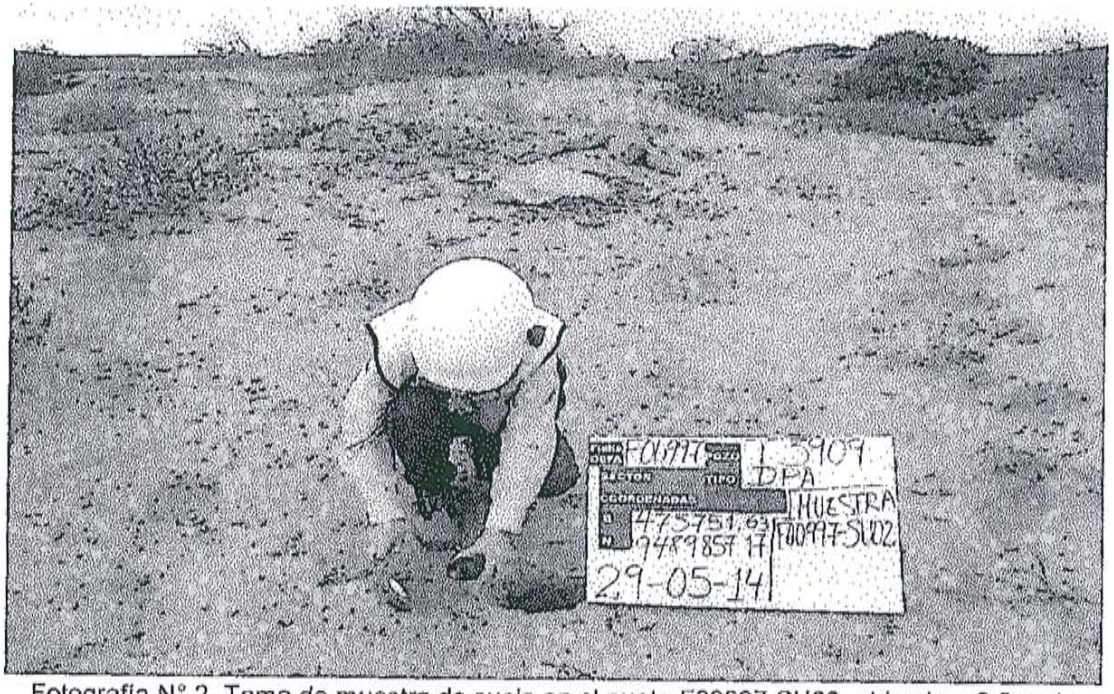
Fotografía N° 2. Toma de muestra de suelo en el punto F00997-SU02, ubicado a 8,0 m de distancia del Casing, Pozo T3909.
