INFORME N° 1164 - 2014-OEFA/DE-SDCA

ASUNTO : Identificación de pasivo ambiental del subsector hidrocarburos con código de Ficha OEFA F01543, ubicado en el Lote VII/VI (ex Lote VII), en el distrito La Brea de la provincia Talara del departamento de Piura.

III. IDENTIFICACIÓN DE PASIVO AMBIENTAL DEL SUBSECTOR HIDROCARBUROS CON CÓDIGO DE FICHA OEFA F01543

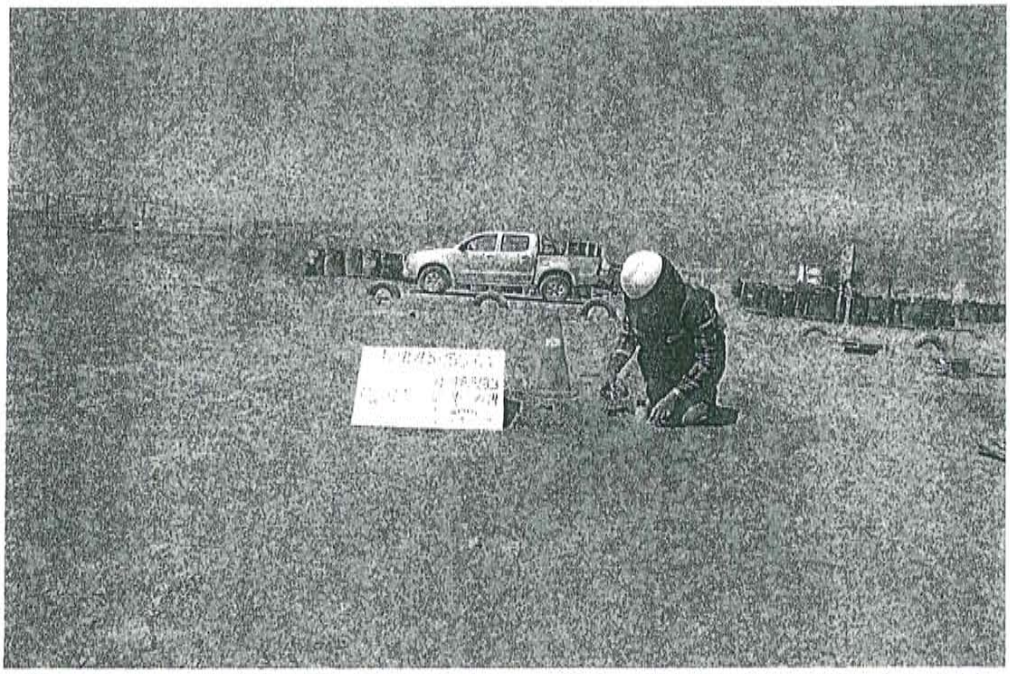
Fotografía N° 1. Toma de muestra de suelo en el punto F01543-SU01, ubicado a 0,34 m aproximadamente del Pozo L_233.

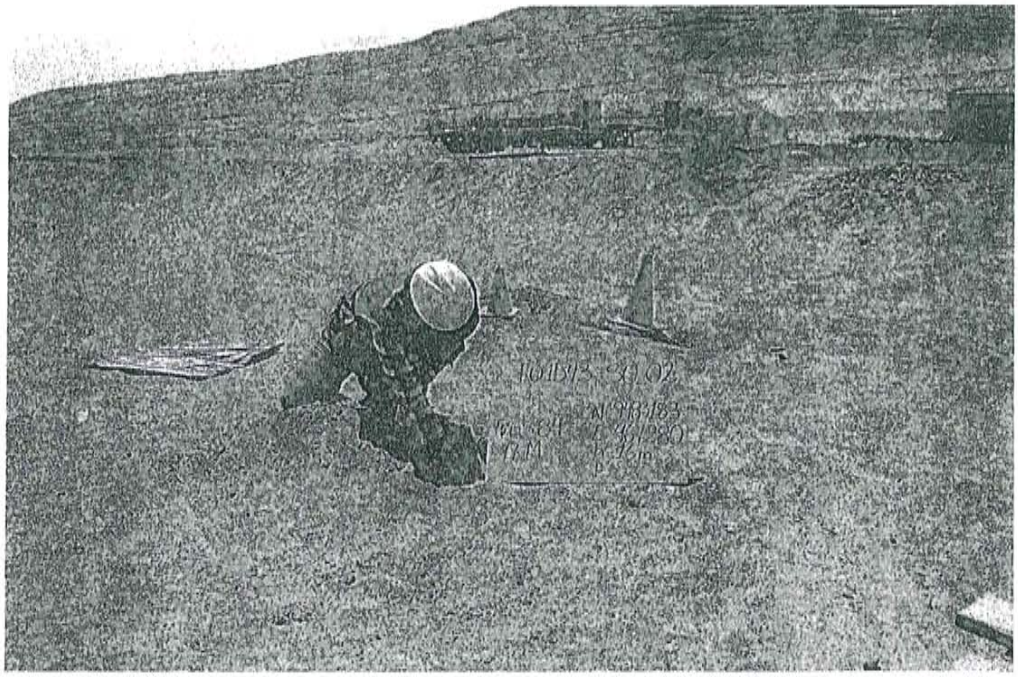
Fotografía N° 2. Toma de muestra de suelo en el punto F01543-SU02, ubicado a 2,48 m aproximadamente del Pozo L_233.
