INFORME N° 1165 - 2014-OEFA/DE-SDCA

ASUNTO : Identificación de pasivo ambiental del subsector hidrocarburos con código de Ficha OEFA F01545, ubicado en el Lote VII/VI (ex Lote VII), en el distrito de La Brea de la provincia Talara del departamento de Piura.

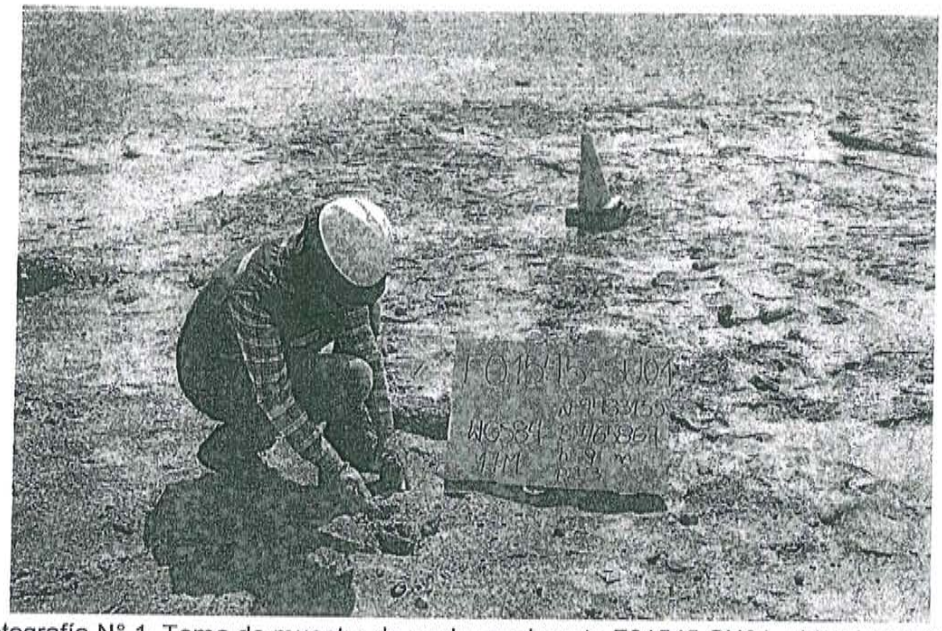
Fotografía N° 1. Toma de muestra de suelo en el punto F01545-SU01, ubicado a 4,2 m aproximadamente del Pozo T_449.

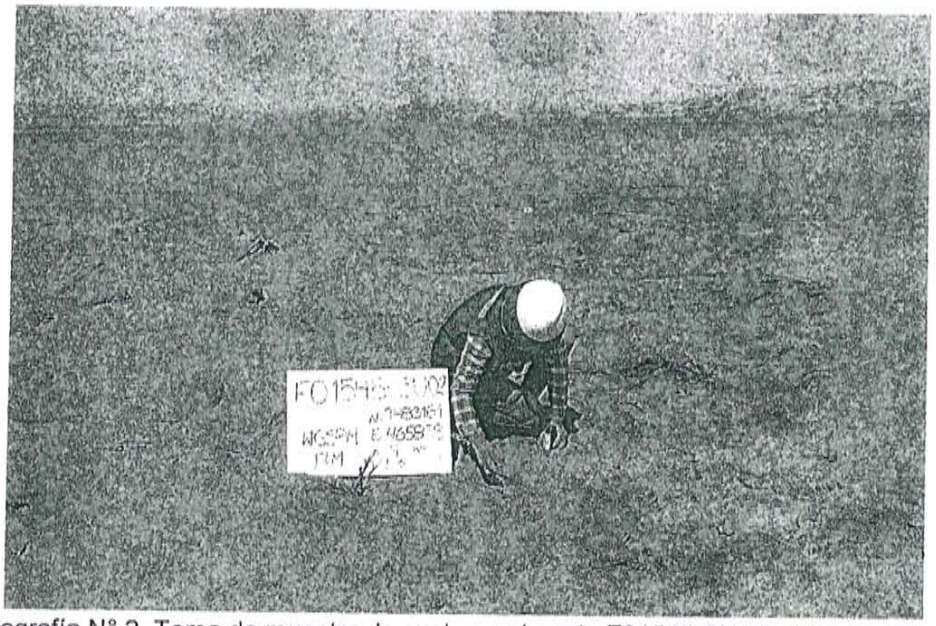
Fotografía N° 2. Toma de muestra de suelo en el punto F01545-SU02, ubicado a 7,3 m aproximadamente del Pozo T_449.
