INFORME N° 1140 - 2014-OEFA/DE-SDCA

ASUNTO : Identificación de pasivo ambiental del subsector hidrocarburos con código de Ficha OEFA F01774, ubicado en el Lote VII/VI (ex Lote VI), en el distrito de Pariñas, de la provincia de Talara del departamento de Piura.

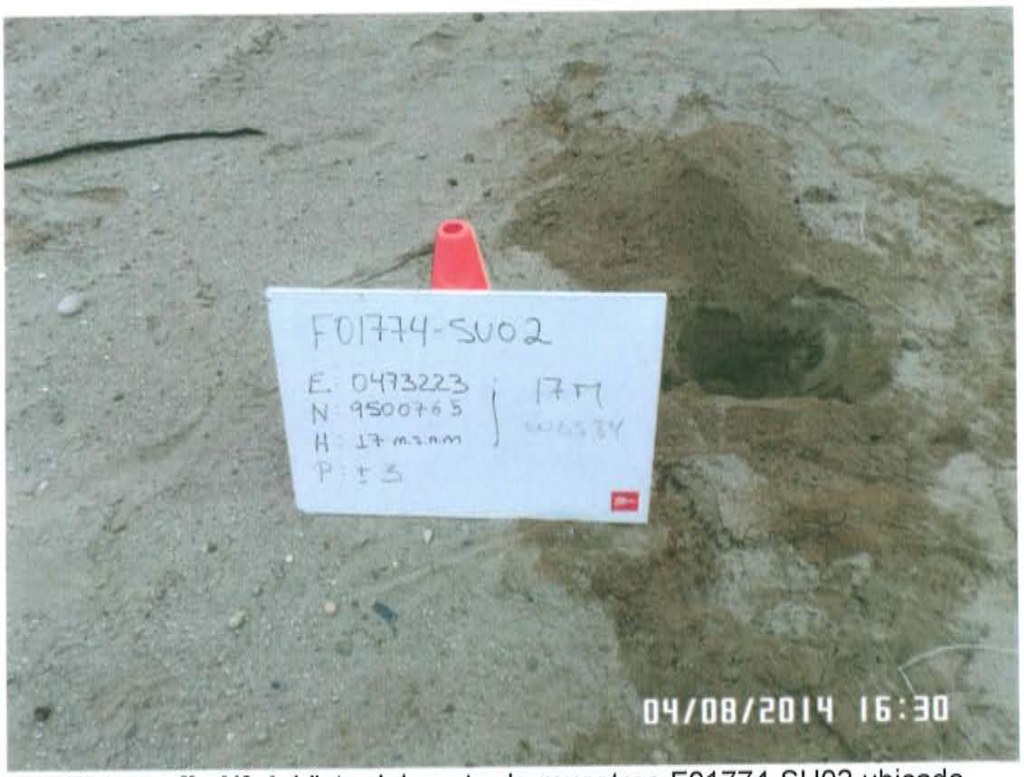
Fotografía N° 3. Vista del punto de muestreo F01774-SU01 ubicado a 1,5 m Suroeste del pozo.

Fotografía N° 4. Vista del punto de muestreo F01774-SU02 ubicado a 4 m Noroeste del pozo.

Fotografía N° 5. Vista del punto de muestreo F01774-SU03 ubicado a 8,5 m Suroeste del pozo.
