INFORME N° 1120 - 2014-OEFA/DE-SDCA

ASUNTO : Identificación de pasivo ambiental del subsector hidrocarburos con código de Ficha OEFA F01554, ubicado en el Lote VII/VI (ex Lote VI), en el distrito de Lobitos de la provincia Talara del departamento de Piura.

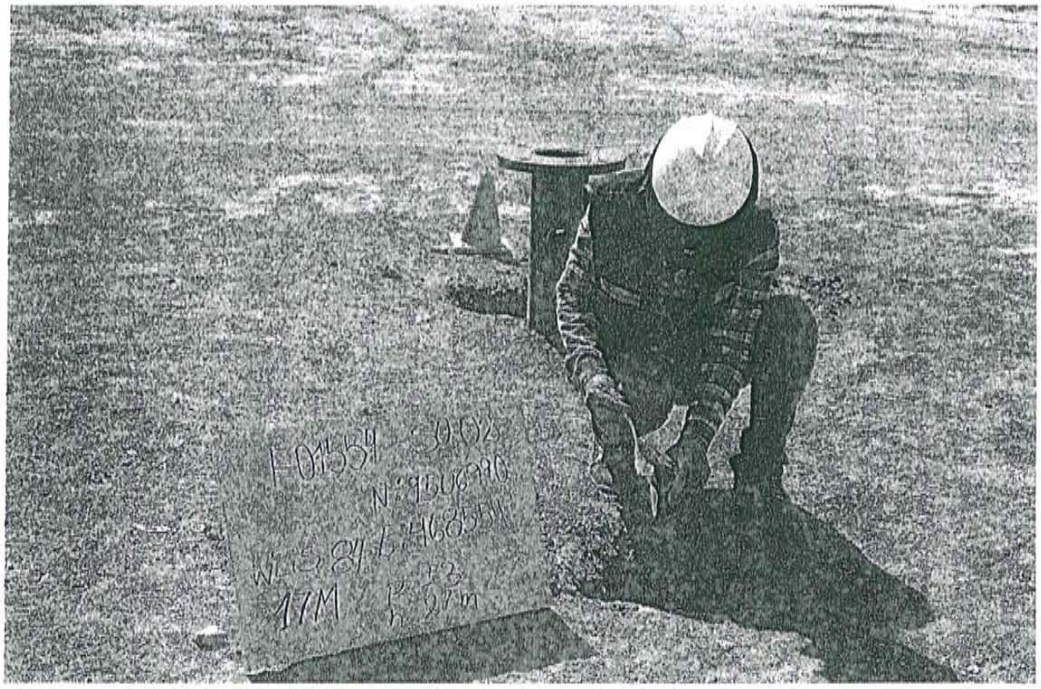
Fotografía N° 1. Toma de muestra de suelo en el punto F01554-SU01, ubicado a 0,5 m aproximadamente del Pozo L_498.
