PERÚ | Ministerio del Ambiente | Organismo de Evaluación y Fiscalización Ambiental - OEFA | Dirección de Evaluación

INFORME N° 65 - 2015-OEFA/DE-SDCA-CIPASH

ASUNTO : Identificación de pasivo ambiental del subsector hidrocarburos, con código de Ficha OEFA F00800, ubicado en el Lote I, en el distrito de La Brea de la provincia Talara del departamento de Piura.

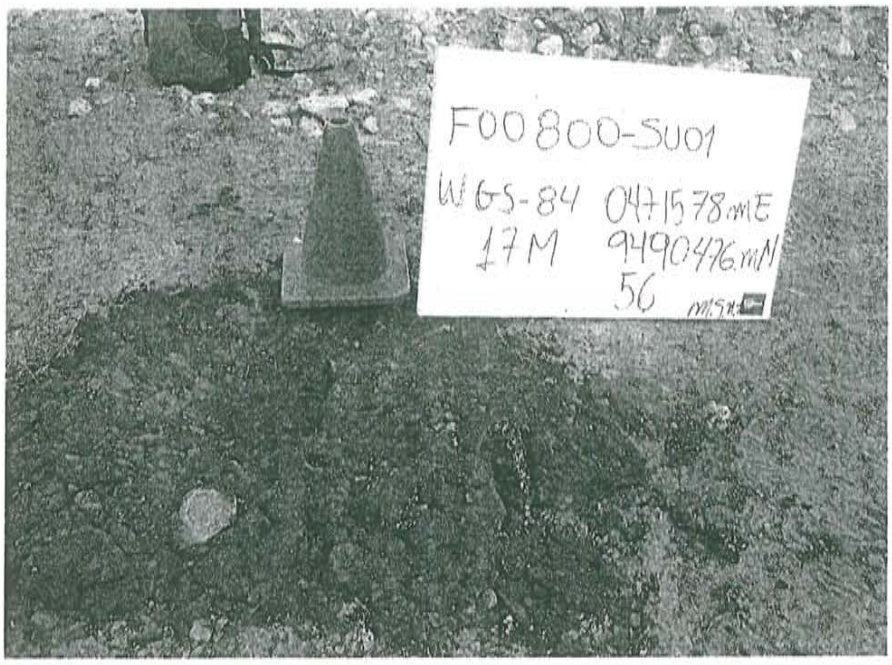
20. Los resultados obtenidos del análisis en laboratorio evidencian la presencia de suelo contaminado con hidrocarburos, dado que la concentración correspondiente a la Fracción de hidrocarburos F2 tanto de la muestra F00800- SU01 y F00800-SU02, así como la Fracción F3 de la muestra F00800-SU01 supera el ECA para suelo de uso agrícola.

Fotografía N° 1. Toma de muestra de suelo en el punto F00800-SU01, ubicado a 2,2 m aproximadamente del Pozo T5348.
