INFORME N° 1715 - 2015-OEFA/DE-SDCA-CIPASH

Asunto : Identificación del Pasivo Ambiental del Subsector Hidrocarburos con código de Ficha OEFA F00377, ubicado en el Lote VII/VI (ex Lote VII), en el distrito La Brea de la provincia Talara del departamento de Piura

Tipo de informe : Informe de Identificación de un Pasivo Ambiental del Subsector Hidrocarburos

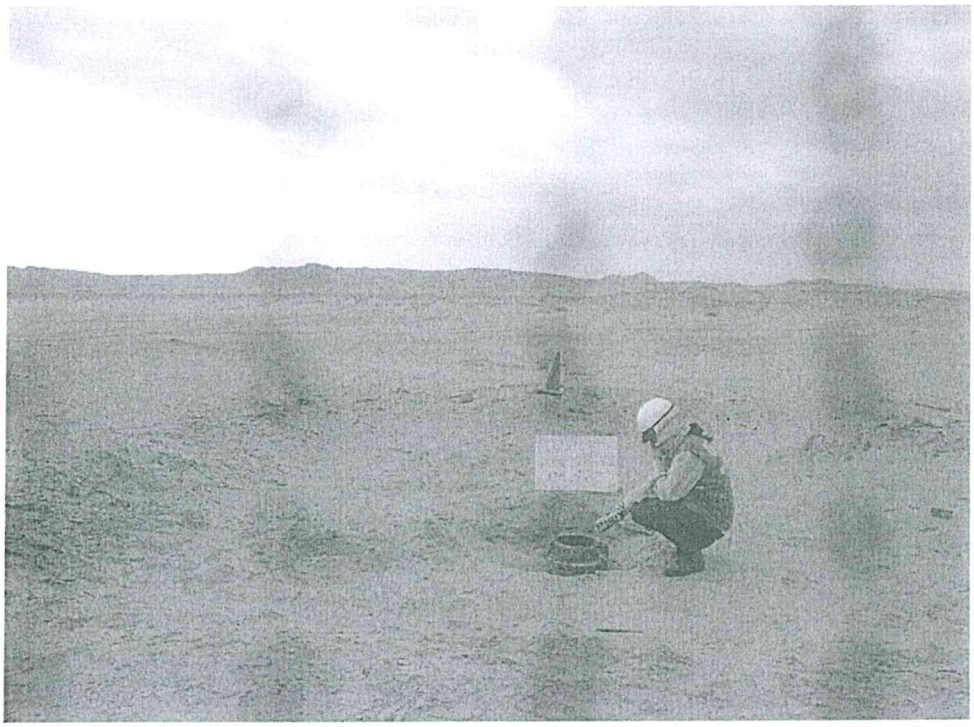
Fotografía N° 1. Medición en el punto F00377-EM01, ubicado en boca del Pozo T2347.

Fotografía N° 2. Mediciones en F00377-VA01, recorrido en el área circundante alrededor del Pozo T2347.

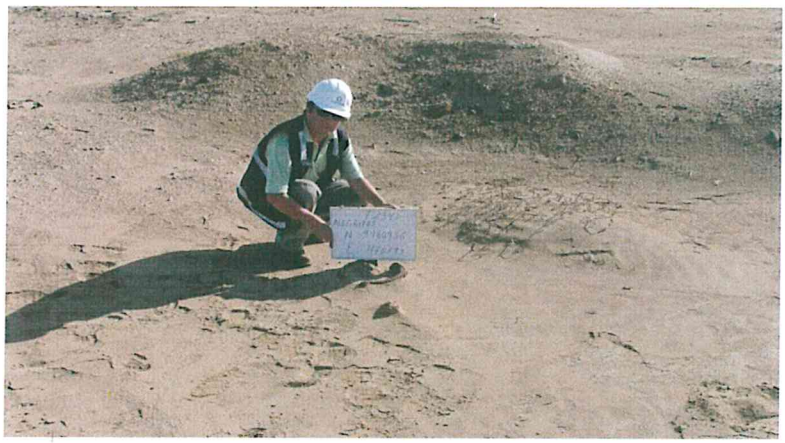
3. REGISTRO FOTOGRÁFICO

Estado del Pozo: ATA
Descripción de los Componentes existentes del Pozo: El pozo cuenta con casing de superficie el cual se encuentra lleno de arena.
Descripción de los Aspectos Ambientales: No presenta Flora
Contaminación Ambiental Por: Derrame de hidrocarburos (Suelo Impregnados de Hidrocarburo en una área aproximada de 6 m2), Presencia de Residuos sólidos (Madera y trapo).
Descripción de referencias y/o acceso al Pozo:Sin acceso
Descripción del Aspecto Social: No se visualizó Indicios de presencia de pobladores para extracción de hidrocarburo.

Inadecuado abandono del pozo
