INFORME N° 1446 - 2015-OEFA/DE-SDCA-CIPASH

Asunto : Identificación de pasivo ambiental del subsector hidrocarburos con código de Ficha OEFA F03129, ubicado en el Lote VII/VI (ex Lote VI), en el distrito de Lobitos de la provincia Talara del departamento de Piura

Tipo de informe : Informe de Identificación de Pasivo Ambiental del Subsector Hidrocarburos

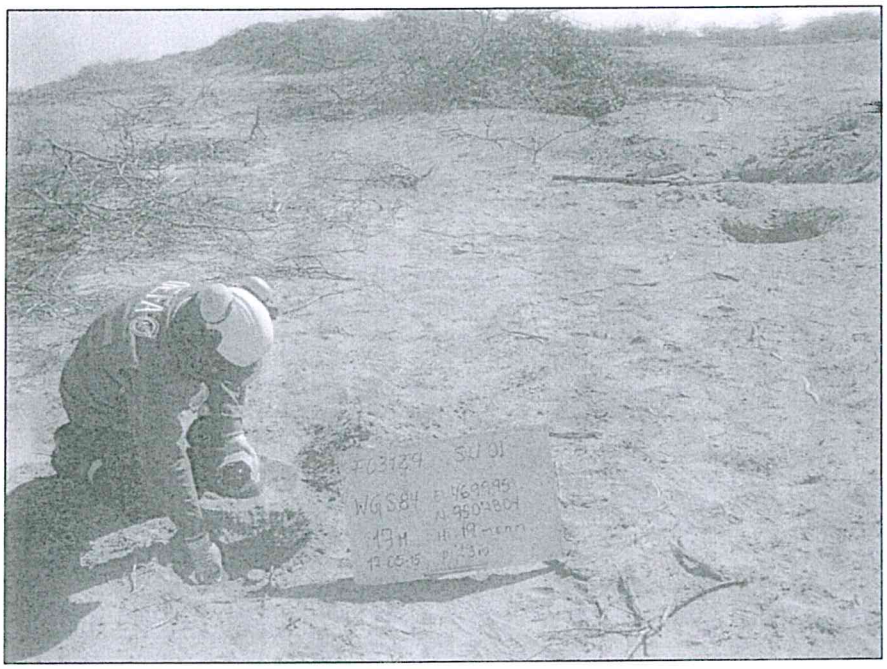
Fotografía N° 1. Toma de muestra de suelo en el punto F03129-SU01, ubicado a 13 m aproximadamente de la posible ubicación del Pozo L_323.

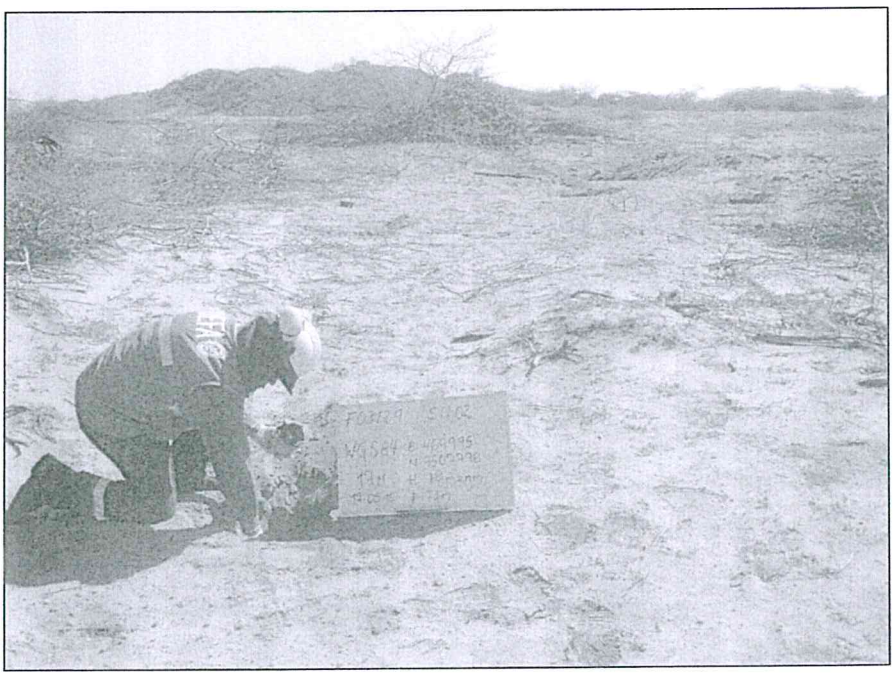
Fotografía N° 2. Toma de muestra de suelo en el punto F03129-SU02, ubicado a 19 m aproximadamente de la posible ubicación del Pozo L_323.
