INFORME N° 673 - 2014-OEFA/DE-SDCA-CIPASH

ASUNTO : Identificación de pasivo ambiental del subsector hidrocarburos con código de Ficha OEFA F01198, ubicado en el Lote I, en el distrito de La Brea de la provincia Talara del departamento de Piura.

III. IDENTIFICACIÓN DE PASIVO AMBIENTAL DEL SUBSECTOR HIDROCARBUROS CON CÓDIGO DE FICHA OEFA F01198

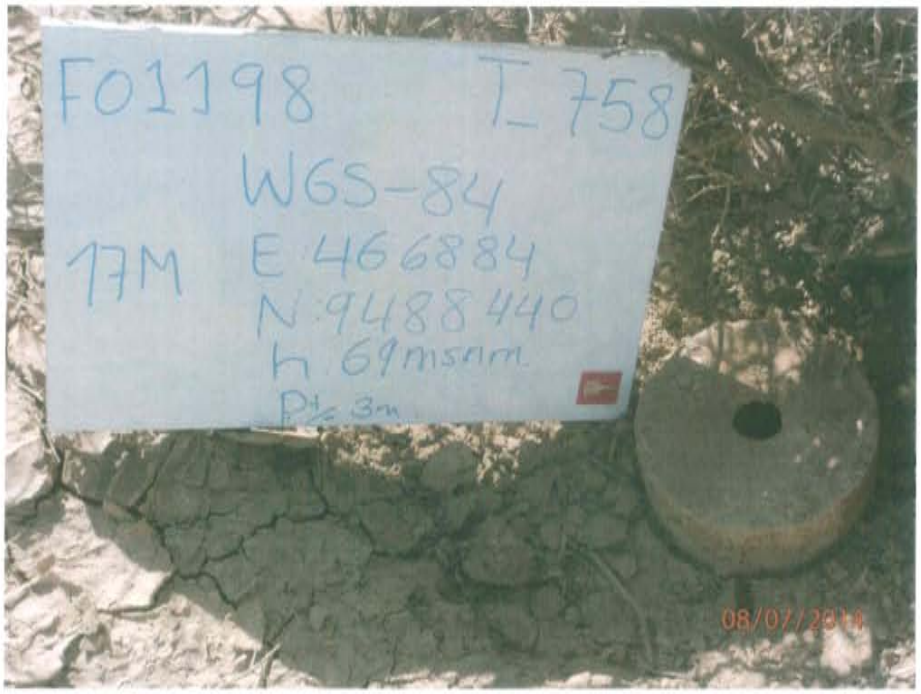
14. Durante la evaluación in situ realizada por el OEFA el 8 de julio de 2014 se observó un pozo inactivo, el cual no cuenta con terraplén habilitado ni acceso vehicular directo, presenta casing de aproximadamente 11½ pulgadas de diámetro con tubería de reducción de aproximadamente 1 pulgada de diámetro, que sobresale 0,15 m aproximadamente sobre el nivel de la superficie del suelo, ambos corroídos; asimismo, se observó que el pozo no cuenta con elementos de cierre por lo que se encuentra

abierto y presenta fluido en su interior; sin embargo, no se observó afloramiento superficial de líquidos ni se percibió emisiones gaseosas provenientes del pozo (ver anexos 1, 2 y 3).

16. En ese sentido, de la revisión de los antecedentes y las observaciones en campo se tiene que el pozo se encuentra mal abandonado, toda vez que no se encuentra herméticamente cerrado ni en condiciones seguras para el abandono, conforme se establece en el Decreto Supremo N° 032-2004-EM - Reglamento de las Actividades de Exploración y Explotación de Hidrocarburos[6].

Fotografía N° 1. Vista del Pozo T_758, presenta casing y tubería de reducción abierto y con líquido en su interior.

Fotografía N° 2. Vista del pozo y su entorno, se observa en los alrededores espinos secos.

Fotografía N° 3. Toma de muestra de suelo en el punto F01198-SU01.

Fotografía N° 4. Toma de muestra de suelo en el punto F01198-SU02.
