INFORME N° 1650 - 2015-OEFA/DE-SDCA-CIPASH

Asunto : Identificación del Pasivo Ambiental del Subsector Hidrocarburos con código de Ficha OEFA F03297, ubicado en el Lote VII/VI (ex Lote VI), en el distrito de Lobitos, de la provincia de Talara del departamento de Piura

Tipo de Informe : Informe de Identificación de un Pasivo Ambiental del Subsector Hidrocarburos

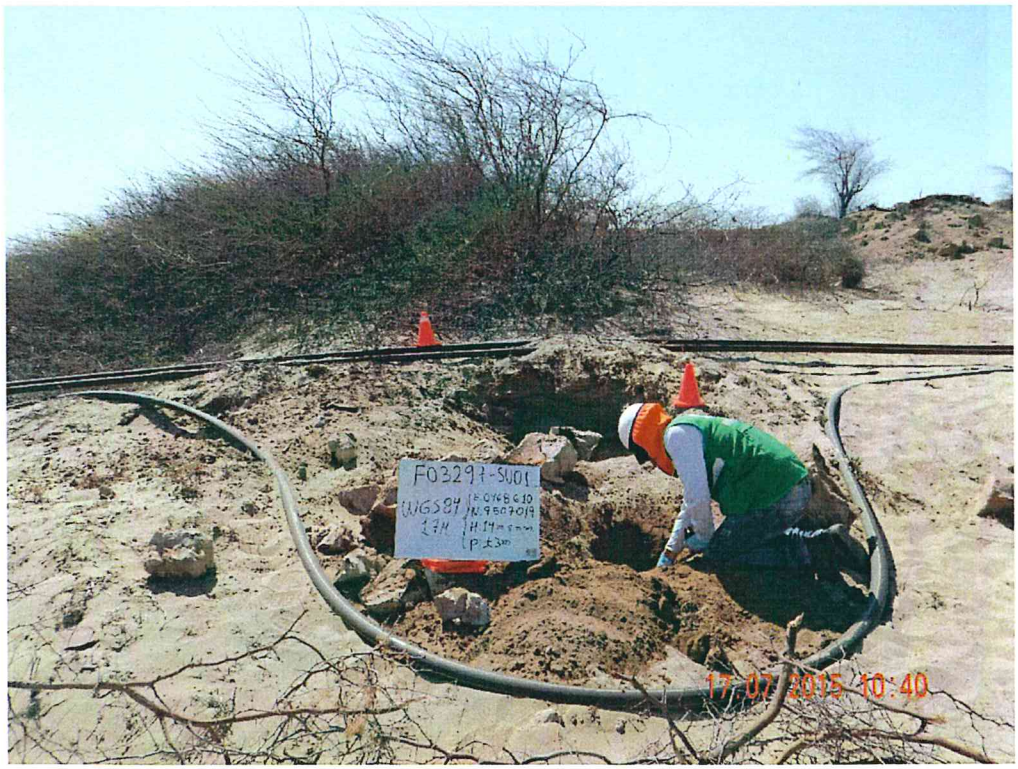
14. Durante la verificación *in situ* realizada por el OEFA el 17 de julio del 2015, se observó un pozo inactivo ubicado con el uso del detector de metales a 0,4 m de profundidad adyacente a vegetación arbustiva y a líneas de conducción de hidrocarburos en un terreno que contaba con acceso desde un camino demarcado que se encuentra aproximadamente a 50 m al suroeste del pozo; presentaba un *casing* externo de 8 plg de diámetro que contenía concreto en su interior y un *casing* interno de 4 plg de diámetro que se encuentra abierto al ambiente, por lo que no presenta las condiciones necesarias que garanticen el cierre hermético del pozo. No se observaron afloramientos de fluidos desde el pozo, ni se percibieron olores a hidrocarburos procedentes del pozo; sin embargo, se realizó la medición de las emisiones gaseosas fugitivas para descartar la presencia de éstas (ver anexos 1, 2 y 3).

Fotografía N° 1. Vista del pozo L__89, se observa el *casing* en estado de corrosión al interior de un hoyo.

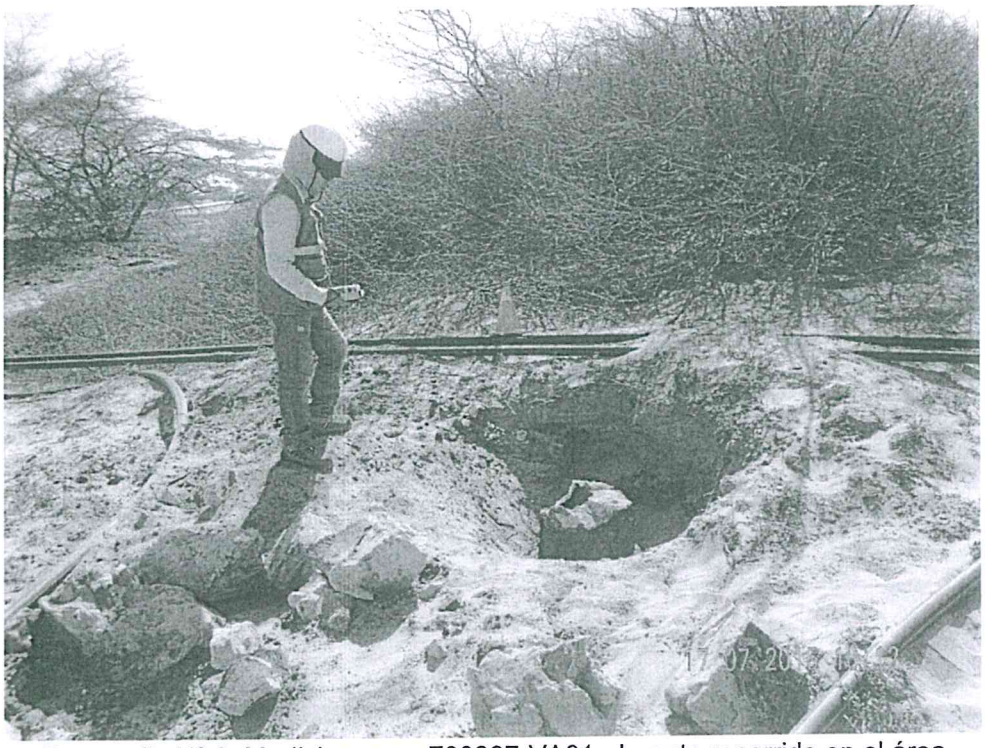
26. Los resultados obtenidos en la posible fuente de emisión (F03297-EM01) y en alrededores (F03297-VA01) no muestran la presencia de COVs, ni concentraciones de H_2S, tampoco valores de Límite Inferior de Explosividad (LEL), por lo que no se evidencia emisiones gaseosas fugitivas provenientes del pozo.

Fotografía N° 1. Medición en el punto F03297-EM01, ubicado en la boca del Pozo L__89.
