INFORME N° 541 - 2015-OEFA/DE-SDCA-CIPASH

ASUNTO : Identificación de pasivo ambiental del subsector hidrocarburos con código de Ficha OEFA F02459, ubicado en el Lote I, en el distrito de Pariñas, de la provincia Talara del departamento de Piura.

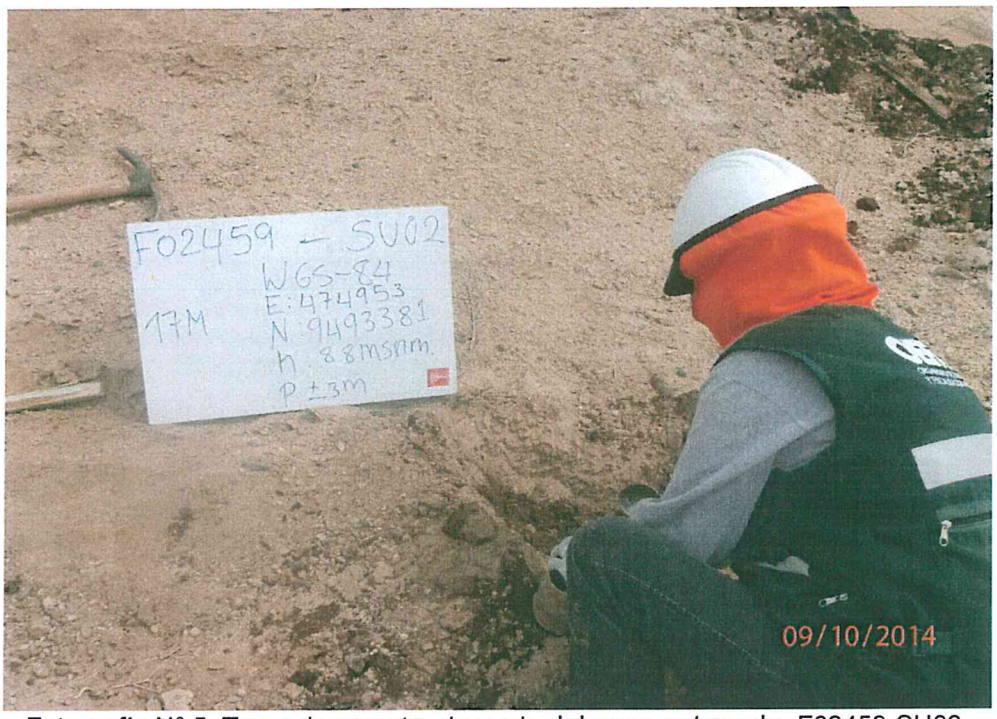
Fotografía N° 4. Toma de muestra de suelo del pozo F02459-SU01.

Fotografía N° 5. Toma de muestra de suelo del pozo enterrado F02459-SU02.
