INFORME N° 1640 - 2015-OEFA/DE-SDCA-CIPASH

Asunto : Identificación del Pasivo Ambiental del Subsector Hidrocarburos con código de Ficha OEFA F03278, ubicado en el Lote VII/VI (ex Lote VII), en el distrito de La Brea, de la provincia de Talara del departamento de Piura

Tipo de Informe : Informe de Identificación de un Pasivo Ambiental del Subsector Hidrocarburos

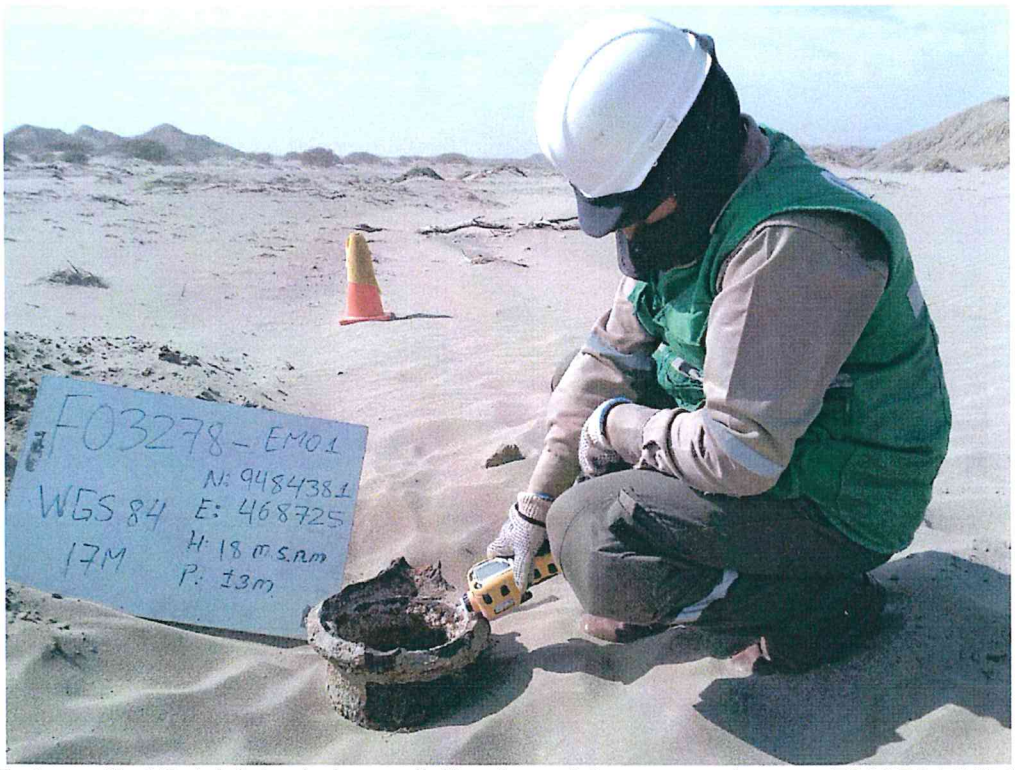
Fotografía N° 1. Vista del pozo T_812, se observa el *casing* en estado de corrosión.

Fotografía N° 2. Vista panorámica del pozo T_812, se observa la presencia de matorrales en el área circundante al pozo.

El pozo inactivo fue ubicado con el detector de metales a una profundidad de 0,4 m, donde se puede observar en la excavación el casing corroído de aproximadamente 10 pulgada de diámetro conteniendo arena en su interior y por las condiciones en la que se encuentra posiblemente no garantice su cierre hermético del pozo. No se visualiza afloramiento superficial de líquidos, ni se percibe emisiones gaseosas provenientes del pozo, tampoco se aprecia suelo con presencia de hidrocarburos en el área circundante al pozo; sin embargo, se tomó muestra de suelo y emisiones para descartar la presencia de estas. Cabe señalar, que el pozo se encuentra sobre un terreno no habilitado y sin acceso vehicular.
