INFORME N° 651 - 2014-OEFA/DE-SDCA-CIPASH

ASUNTO : Identificación de pasivo ambiental del subsector hidrocarburos con código de Ficha OEFA F00893, ubicado en el Lote I, en el distrito de La Brea de la provincia Talara del departamento de Piura.

FECHA : San Isidro, 31 DIC. 2014

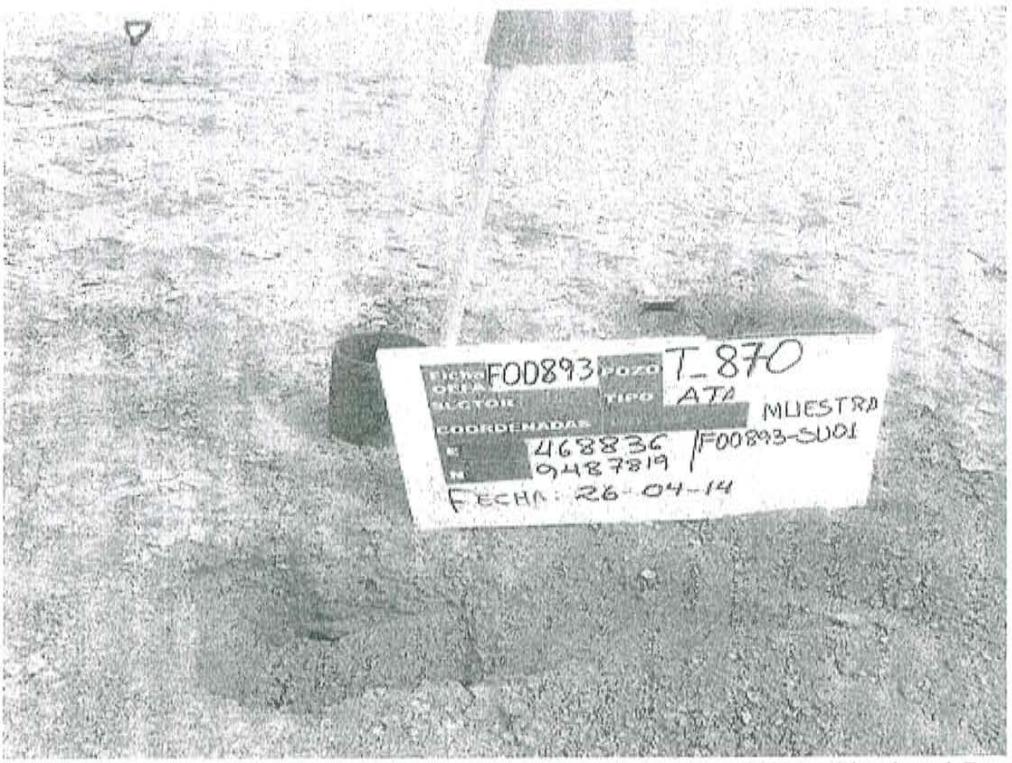
Fotografía N° 1. Toma de muestra de suelo en el punto F00893-SU01, ubicado a 0,7 m de distancia del Casing, Pozo T_870.

Fotografía N° 2. Toma de muestra de suelo en el punto F00893-SU02, ubicado a 5 m de distancia del Casing, Pozo T_870.
