INFORME N° 84 - 2015-OEFA/DE-SDCA-CIPASH

ASUNTO : Identificación de pasivo ambiental del subsector hidrocarburos con código de Ficha OEFA F01377, ubicado en el Lote VII/VI (Ex Lote VII), en el distrito de La Brea de la provincia Talara del departamento de Piura.

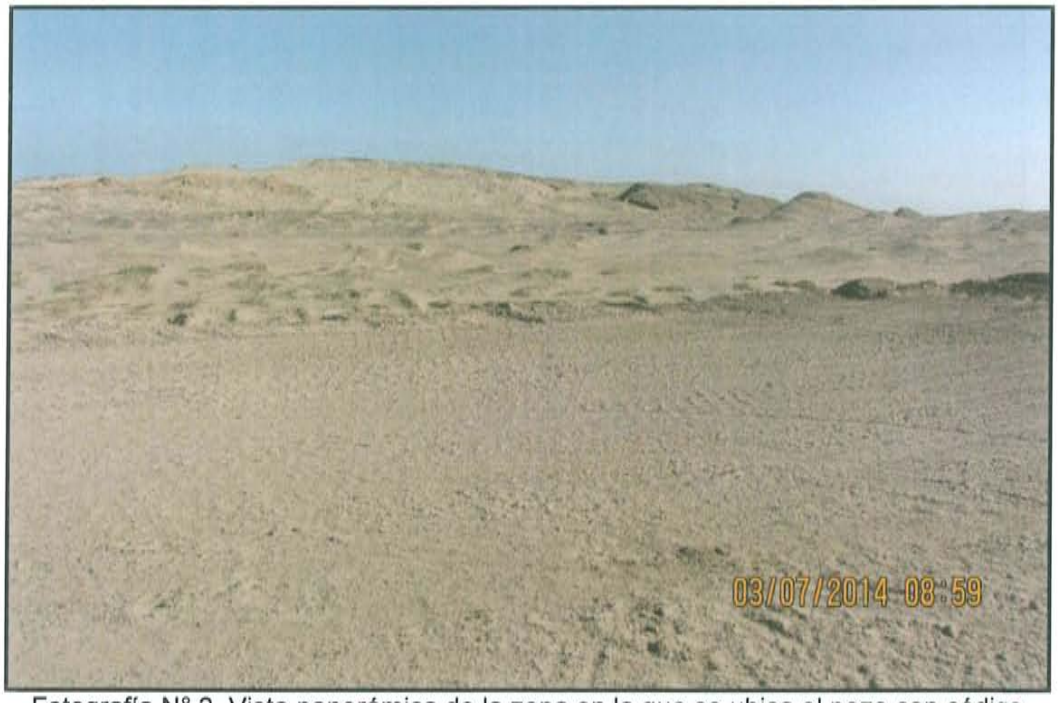
15. De la revisión de la información proporcionada por OSINERGMIN (ver Anexo 7) y lo observado durante la evaluación in situ (ver fotografías 1 y 2), se puede afirmar que el pozo ha sido intervenido, visualizándose cabezal de pozo sin signos de corrosión y terreno habilitado; sin embargo, al momento de la visita éste se encontró inactivo.

17. En ese sentido, de la revisión documentaria y evaluación in situ se tiene que el pozo se encuentra mal abandonado, toda vez que no se encuentra herméticamente cerrado ni en condiciones seguras para el abandono, conforme se establece en el Artículo 2º del Decreto Supremo N° 032-2004-EM – Reglamento de las Actividades de Exploración y Explotación de Hidrocarburos[6]. Además de presentar suelo contaminado con hidrocarburos en el área circundante al pozo.

Fotografía N° 1. Pozo con código PERUPETRO T1145, que presenta cabezal que emerge a una altura de 0,4 m desde la superficie del suelo.

Fotografía N° 2. Vista panorámica de la zona en la que se ubica el pozo con código PERUPETRO T1145, se observa una colina de pendiente suave con escasa vegetación.
