INFORME N° 215 - 2015-OEFA/DE-SDCA-CIPASH

ASUNTO : Identificación de pasivo ambiental del subsector hidrocarburos con código de Ficha OEFA F02053, ubicado en el Lote VII/VI (ex Lote VII), en el distrito de La Brea de la provincia Talara del departamento de Piura.

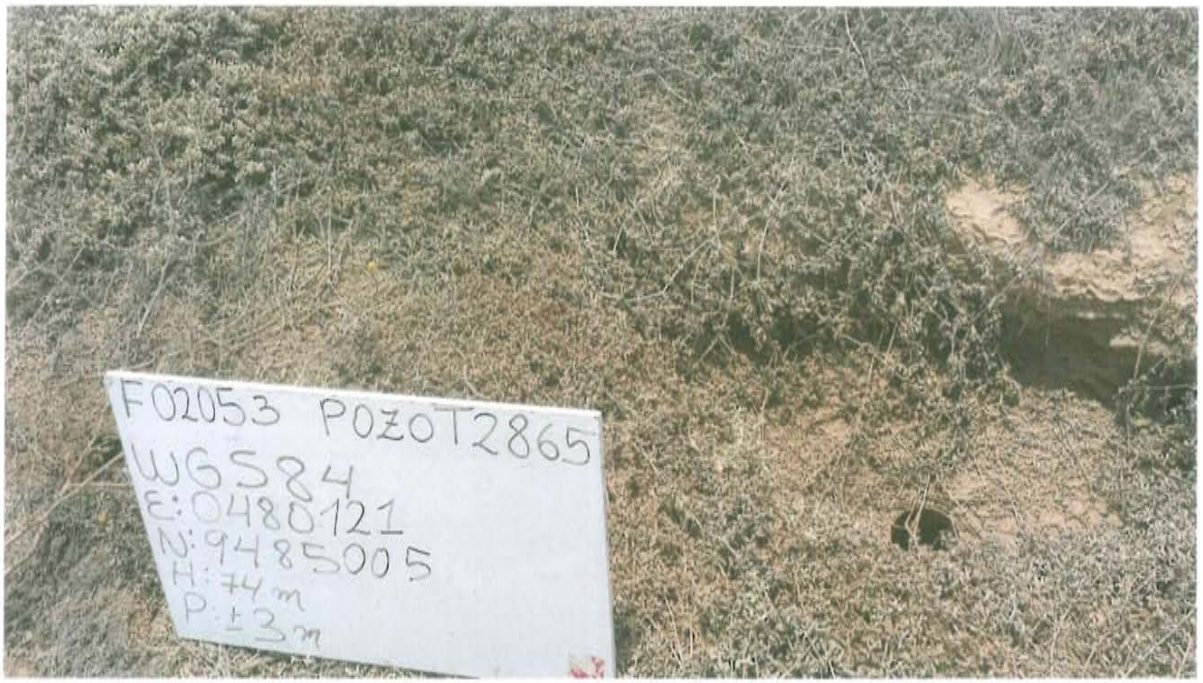
profundidad con un área aproximada de 1,69 m^2. El casing se encontraba corroído y cortado al nivel del fondo del hoyo y no contaba con cabezal u otro accesorio que pueda asegurar su hermetismo. Se visualizó en los alrededores del pozo suelo acumulado y con posible presencia de hidrocarburo, además de restos de madera de diversos tamaños, sin embargo no se observó afloramiento superficial de fluidos ni se percibieron emisiones gaseosas provenientes del pozo (ver anexos 1, 2 y 3).

Fotografía N° 1. Pozo inactivo con código PERUPETRO T2865 donde de observa el casing cortado y corroido en el interior de un hoyo de 0,4 m de profundidad aproximadamente.

Fotografía N° 2. Vista de los alrededores del pozo T2865 donde se observa la presencia de vegetación herbácea en la zona así como una trocha carrozable que se utiliza como acceso al pozo.

Fotografía N° 3. Toma de muestra de suelo en el punto F02053-SU01, ubicado a 4,5 m aproximadamente del Pozo T2865.
