INFORME N° 1318 - 2015-OEFA/DE-SDCA-CIPASH

Asunto : Identificación de pasivo ambiental del subsector hidrocarburos con código de Ficha OEFA F03090, ubicado en el Lote VII/VI (ex Lote VII), en el distrito de La Brea de la provincia Talara del departamento de Piura.

Tipo de Informe : Informe de Pasivo Ambiental

Fecha : Lima, 30 JUN. 2015

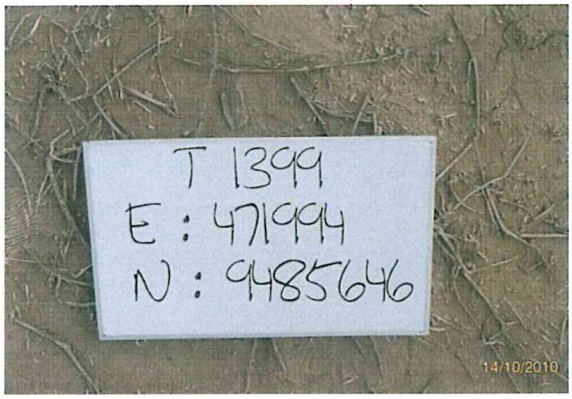
3. REGISTRO FOTOGRÁFICO

Pozo ATA, no ubicado, sin acceso vehicular y vegetación seca en la zona.

Inadecuado Abandono de Pozo
