INFORME N° 1273 - 2015-OEFA/DE-SDCA-CIPASH

Asunto : Identificación de pasivo ambiental del subsector hidrocarburos con código de Ficha OEFA F02907, ubicado en el Lote III, en el distrito de Vichayal de la provincia Paita del departamento de Piura

Tipo de informe : Informe de Pasivo Ambiental

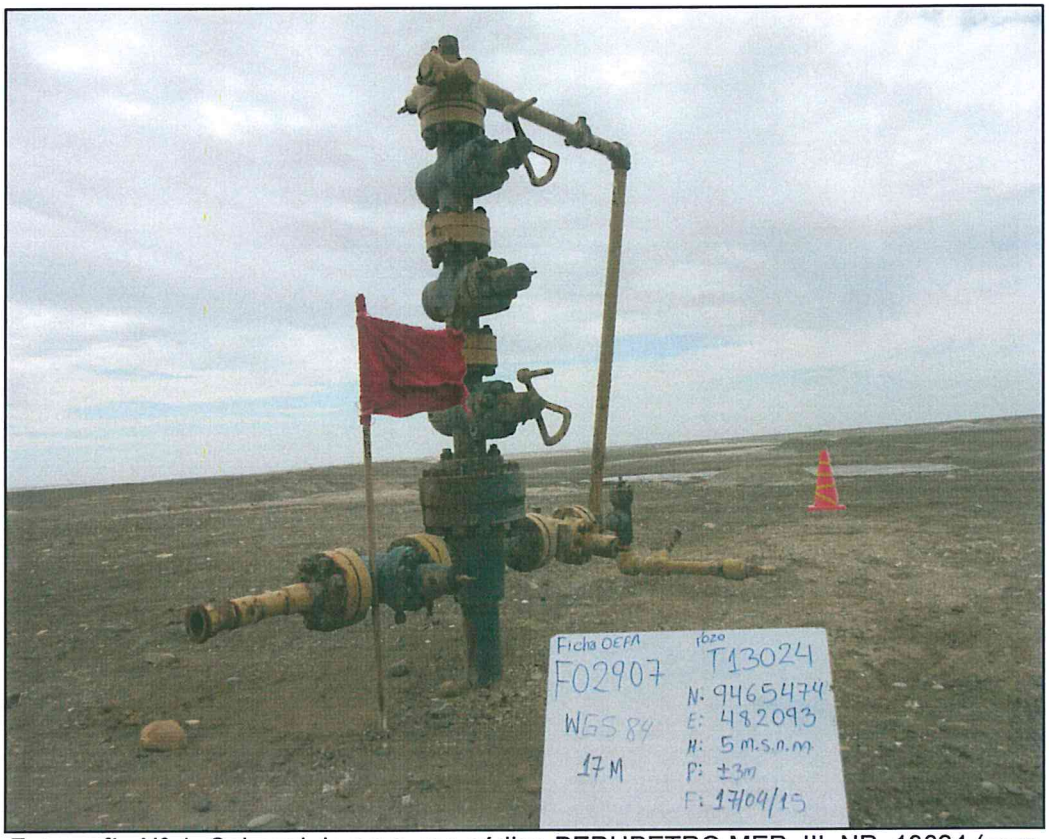
15. Cabe señalar que, de la revisión de la información proporcionada por OSINERGMIN (ver anexo 7) y lo observado durante la evaluación *in situ* (ver fotografías 1 y 2), se puede afirmar que el pozo ha sido intervenido; sin embargo, al momento de la visita el pozo se encontró inactivo y tampoco se encuentra dentro de la lista de pozos activos o en producción proporcionada por PERUPETRO mediante Oficio N° GGRL-EXPL-GFBD-091-2014.

17. En ese sentido, de la revisión documentaria y evaluación *in situ* se tiene que el pozo se encuentra mal abandonado, toda vez que no se encontraría herméticamente cerrado ni en condiciones seguras para el abandono, conforme se establece en el Artículo 2º del Decreto Supremo N° 032-2004-EM – Reglamento de las Actividades de Exploración y

Fotografía N° 1. Cabezal de pozo con código PERUPETRO MER_III_NR_13024 (pozo con código T13024, de acuerdo a la información proporcionada por el operador), compuesto por válvulas, tuberías y bridas, que emerge a una altura de 2,2 m desde la superficie del suelo.

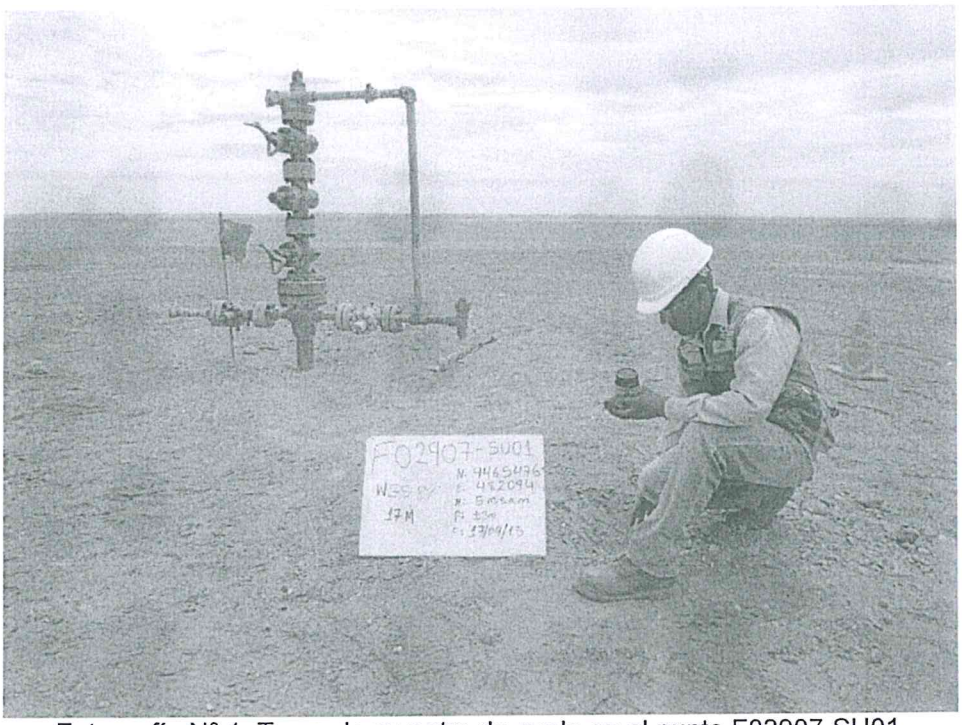
Fotografía N° 1. Toma de muestra de suelo en el punto F02907-SU01, ubicado a 4 m en dirección NE del Pozo T13024.

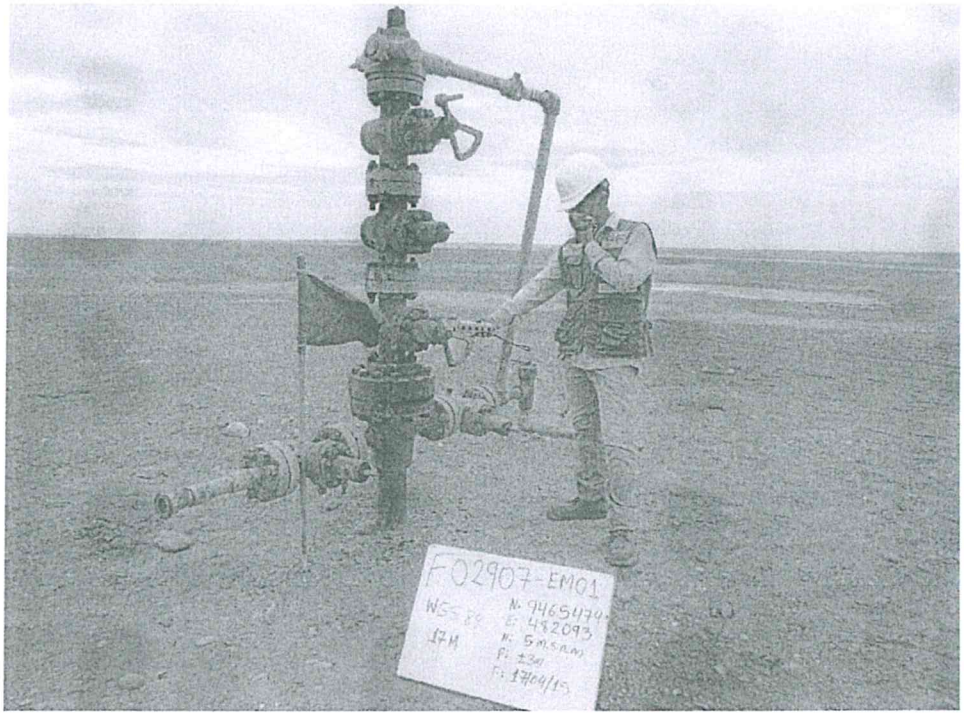
27. Los resultados obtenidos en la fuente de emisión (F02907-EM01) muestran la presencia de COVs y que el Límite Inferior de Explosividad (LEL) alcanza valores de hasta 100%, evidenciando que las emisiones gaseosas fugitivas provenientes del pozo están compuestas por gases con características combustibles y que bajo ciertas condiciones podrían constituir una zona inflamable en boca de pozo. Las concentraciones de H_2S, no son consideradas relevantes en esta composición de gases pues no fueron detectadas.

Fotografía N° 1. Medición en el punto F02907-EM01, ubicado en boca del Pozo T13024.

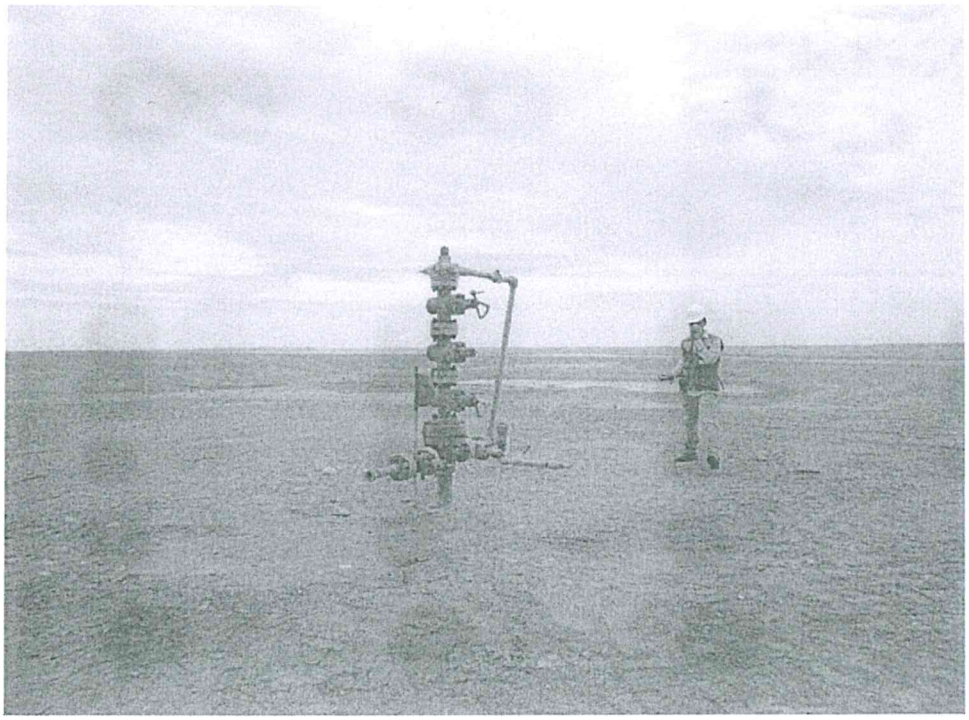
28. Los resultados obtenidos en los alrededores a la ubicación del pozo (F02907-VA01) muestran que no se detectó presencia de COVs, ni H_2S; asimismo, el valor para el Límite Inferior de Explosividad (LEL) fue 0% lo que muestra que no es significativo en comparación con las mediciones obtenidas en la fuente de emisión; además, los niveles de oxígeno en esta área fueron los normales (20,9%), por lo que tampoco existe el peligro de inflamabilidad.

Fotografía N° 2. Mediciones en F02907-VA01, recorrido en el área circundante alrededor del Pozo T13024.

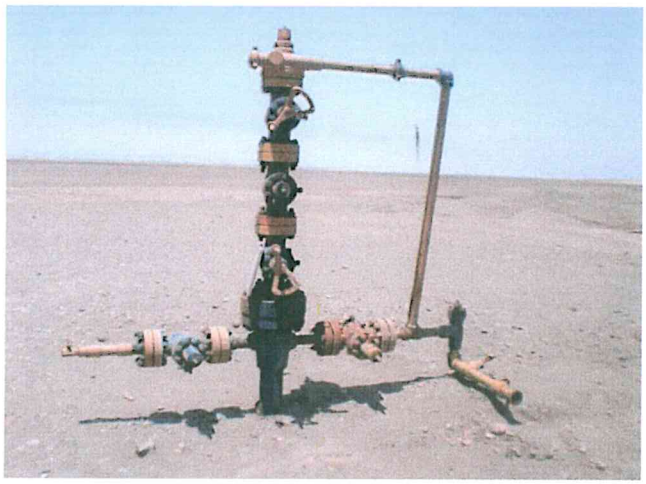
En la plataforma del pozo ATA MER_III_NR_13024 no se observó suelos impregnados con hidrocarburos a nivel de superficie, no se observaron poblaciones cercanas, existen vías de acceso hacia el pozo.
