INFORME N° 1272 - 2015-OEFA/DE-SDCA-CIPASH

Asunto : Identificación de pasivo ambiental del subsector hidrocarburos con código de Ficha OEFA F02906, ubicado en el Lote III, en el distrito de Vichayal de la provincia Paita del departamento de Piura

Tipo de informe : Informe de Pasivo Ambiental

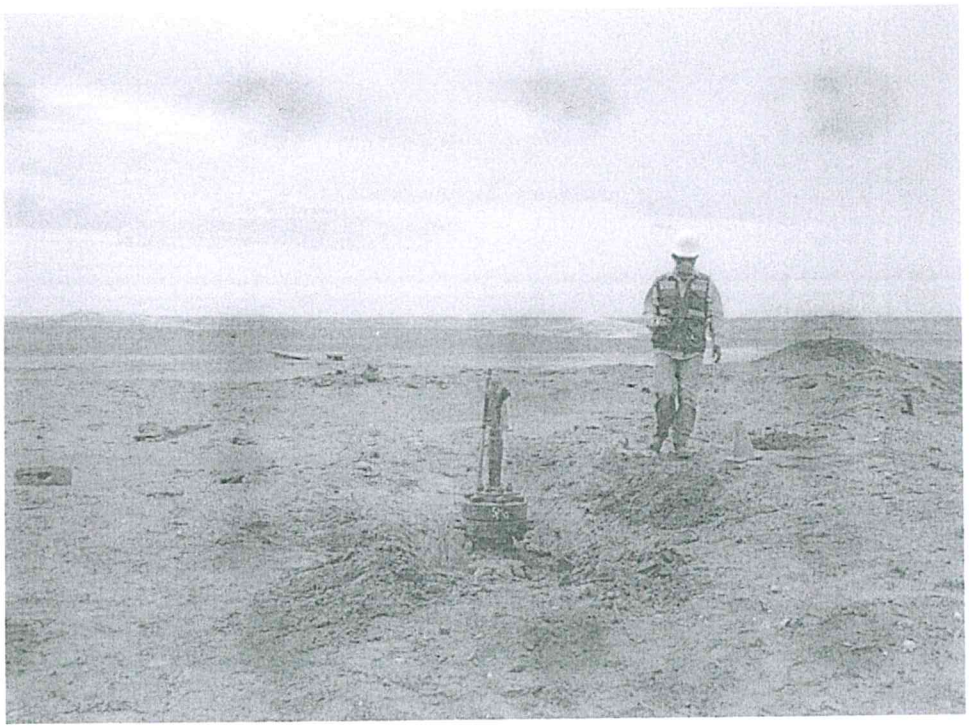
Fotografía N° 1. Medición en el punto F02906-EM01, ubicado en boca del Pozo T5890.
