INFORME N° 1623 - 2015-OEFA/DE-SDCA-CIPASH

Asunto : Identificación del Pasivo Ambiental del Subsector Hidrocarburos con código de Ficha OEFA F03250, ubicado en el Lote VII/VI (ex Lote VII), en el distrito La Brea de la provincia Talara del departamento de Piura

Tipo de informe : Informe de Identificación de un Pasivo Ambiental del Subsector Hidrocarburos

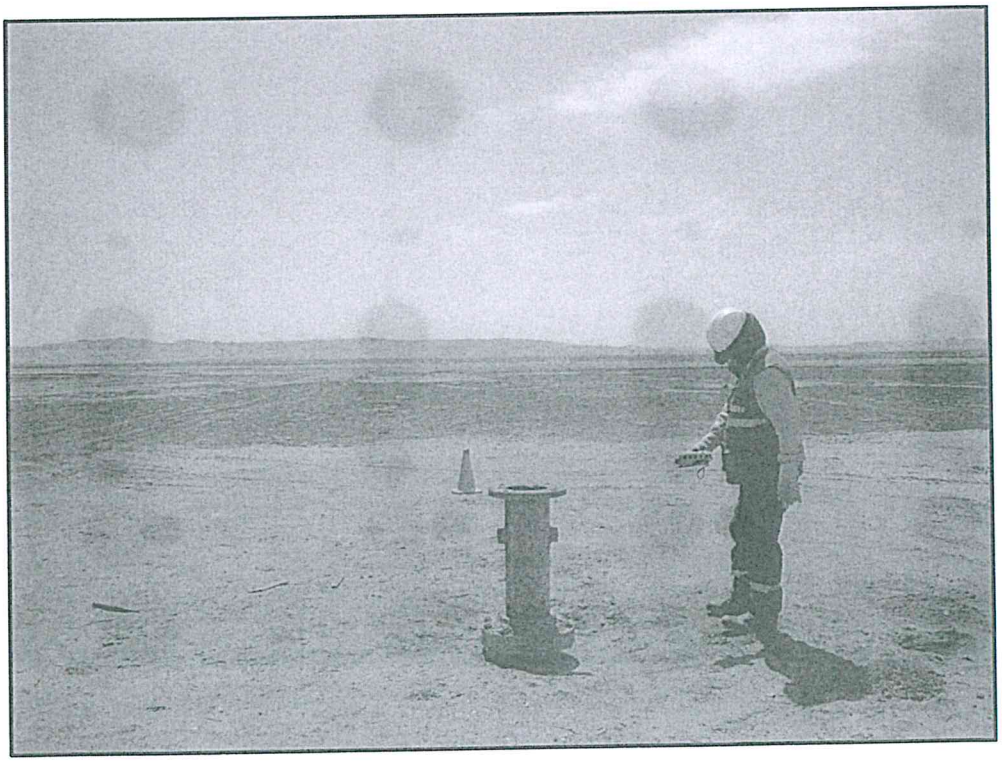
Fotografía N° 1. Medición en el punto F03250-EM01, ubicado en boca del pozo T_772.

Fotografía N° 2. Mediciones en F03250-VA01, recorrido en el área circundante alrededor del pozo T_772.
