INFORME N° 130 - 2014-OEFA/DE-SDCA-CIPASH

III. IDENTIFICACIÓN DE PASIVO AMBIENTAL DEL SUBSECTOR HIDROCARBUROS CON CÓDIGO DE FICHA OEFA F01883

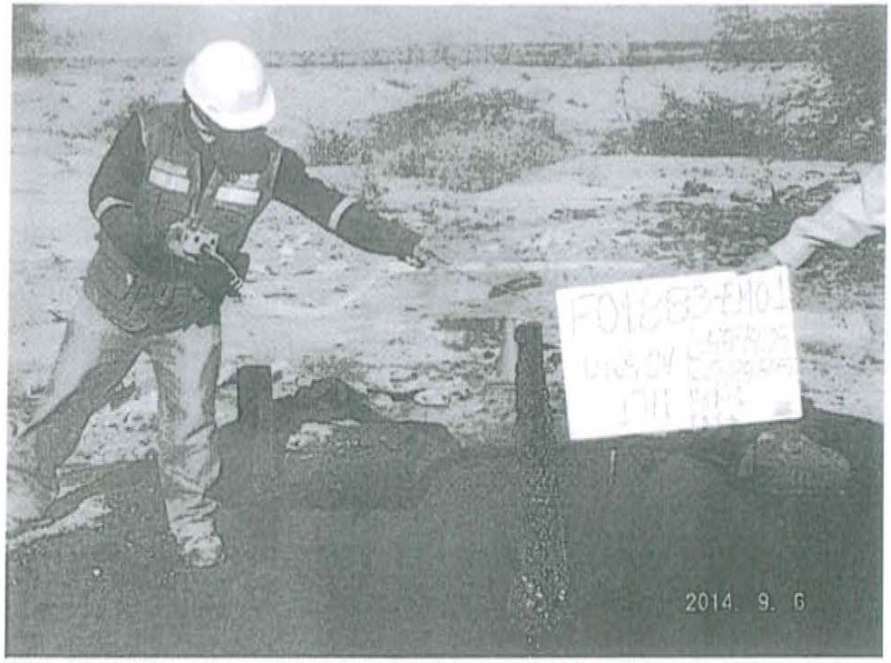
28. Los resultados obtenidos en boca de pozo (F01883-EM01) muestran la presencia de COVs y que el Límite Inferior de Explosividad (LEL) alcanza valores de hasta 32%, evidenciando que las emisiones gaseosas fugitivas provenientes del pozo están compuestas por una mezcla de gases con características inflamables. La concentración de H_2S, permanece constante respecto a la concentración en boca de pozo y son consideradas no relevantes en esta composición de gases.

Fotografía N° 1. Medición en el punto F01883-EM01, ubicado en la fuente de emisión en boca del Pozo T3525.

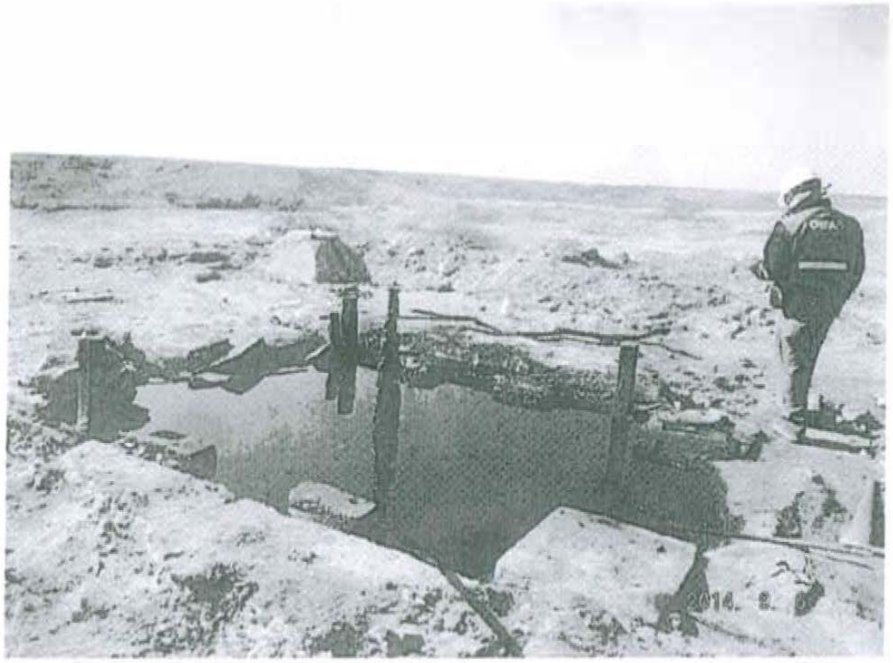
29. Los resultados obtenidos en los alrededores a la ubicación del pozo (F01883-VA01) muestran que no se detectó presencia de COVs, ni H_2S; asimismo, los valores para el Límite Inferior de Explosividad (LEL) fue 0% y los niveles de oxígeno en esta área fueron los normales (20,9%), por lo que tampoco existe el peligro de inflamabilidad.

Fotografía N° 2. Mediciones en el F01883-VA01, se realizó en un recorrido en el área circundante alrededor del Pozo en un radio de 1 m, con una duración de 10 minutos.
