INFORME N° 79 - 2015-OEFA/DE-SDCA-CIPASH

ASUNTO : Identificación de pasivo ambiental del subsector hidrocarburos con código de Ficha OEFA F01046, ubicado en el Lote VII/VI (Ex Lote VI), en el distrito de Pariñas de la provincia Talara del departamento de Piura.

Registro fotográfico

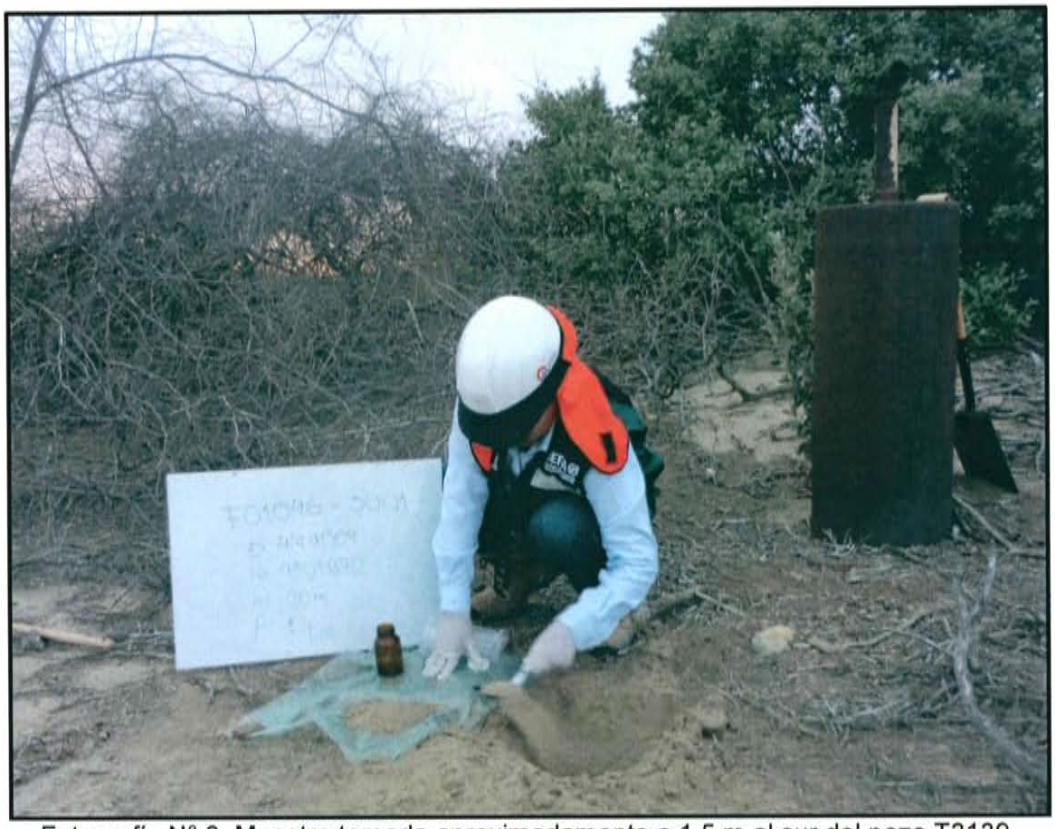
14. En la visita realizada por el OEFA el 26 de mayo del 2 014, se observó el pozo inactivo en terreno no habilitado, que no cuenta con acceso vehicular directo. El casing cuenta con tapa soldada y un tubo de salida de 2 plg en la parte superior de 0,4 m de longitud. La estructura emerge de la superficie del suelo a una altura de 1,4 m y se encuentra en estado de corrosión. Asimismo, se observó que el pozo se encuentra abierto y expuesto al ambiente y que no cuenta con elementos de cierre que aseguren su hermetismo. No se aprecia suelo con presencia de hidrocarburos a nivel superficial, no se percibieron

olores característicos a hidrocarburos asociados a la presencia de emisiones gaseosas provenientes del pozo ni afloramiento superficial de fluidos (ver Anexos 1 y 2).

Fotografía N° 1. Pozo que cuenta con tapa soldada y tubo de salida de 2 plg en la parte superior, que emerge a una altura de 1,4 m desde la superficie del suelo.

Fotografía N° 2. Vista panorámica del pozo T3139 donde se aprecia vegetación cercana.

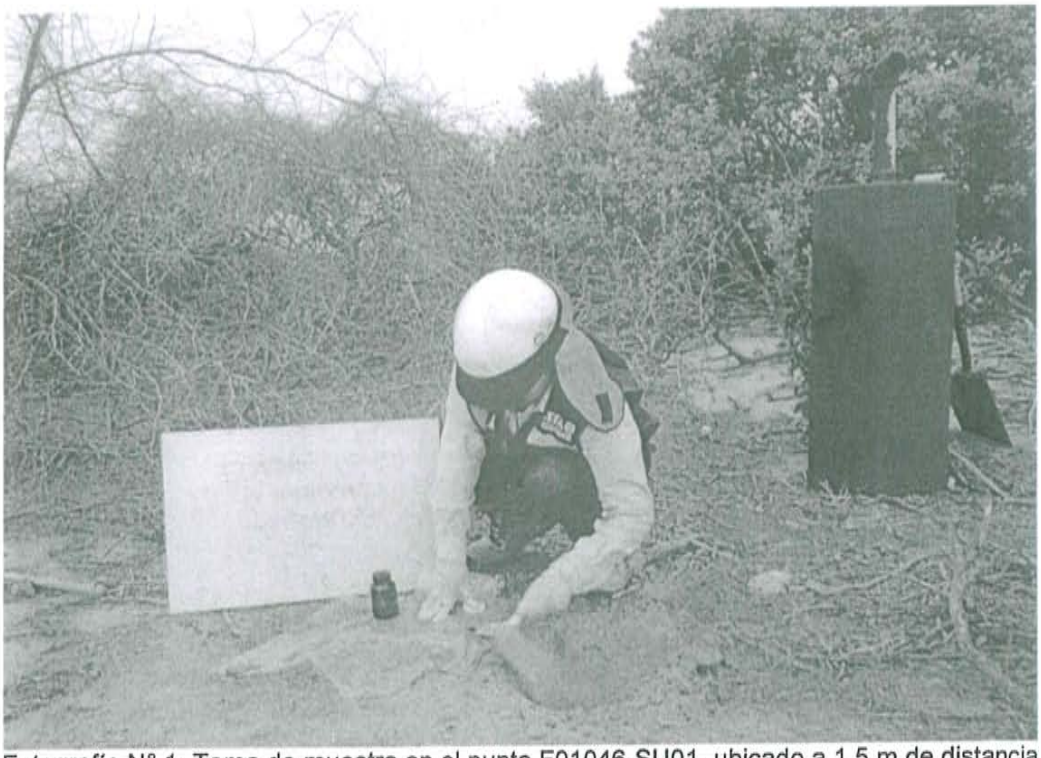
Fotografía N° 1. Toma de muestra en el punto F01046-SU01, ubicado a 1,5 m de distancia del casing del pozo T3139 a una profundidad de 0,3 m de la superficie del suelo.

Fotografía N° 2. Toma de muestra en el punto F01046-SU02, ubicado a 2,5 m de distancia del casing del pozo T3139 a una profundidad de 0,35 m de la superficie del suelo.
