INFORME N° 1345 - 2015-OEFA/DE-SDCA-CIPASH

Asunto : Identificación de pasivo ambiental del subsector hidrocarburos con código de Ficha OEFA F00645, ubicado en el Lote VII/VI (ex Lote VII), en el distrito de La Brea de la provincia Talara del departamento de Piura.

Tipo de informe : Informe de Identificación de Pasivo Ambiental del Subsector Hidrocarburos

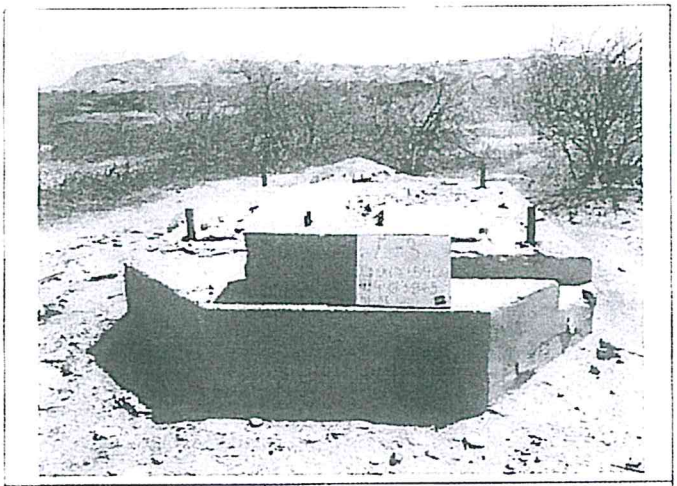
Instalación N°		**00011**
Lote		VII/VI (ex Lote VII)
Datum		WGS 84
Coordenadas	**Zona:**	17
	Este:	0473590
	Norte:	9483865

00009	Responsable no identificado	Escombros de concreto de posible "Catalina"	Sin Registro / Se desconoce
00010	Responsable no identificado	Restos de estructura de concreto de posible base de separador	Sin Registro / Se desconoce
00011	Responsable no identificado	Restos de estructura de concreto de posible base de separador	Sin Registro / Se desconoce
00012	Responsable no identificado	Restos de estructura de concreto de posible base de separador	Sin Registro / Se desconoce
