INFORME N° 508 - 2014-OEFA/DE-SDCA-CIPASH

ASUNTO : Identificación de pasivo ambiental del subsector hidrocarburos con código de Ficha OEFA F01044, ubicado en el LoteVII/VI (ex Lote VI), en el distrito de Pariñas de la provincia Talara del departamento de Piura.

III. IDENTIFICACIÓN DE PASIVO AMBIENTAL DEL SUBSECTOR HIDROCARBUROS CON CÓDIGO DE FICHA OEFA F01044

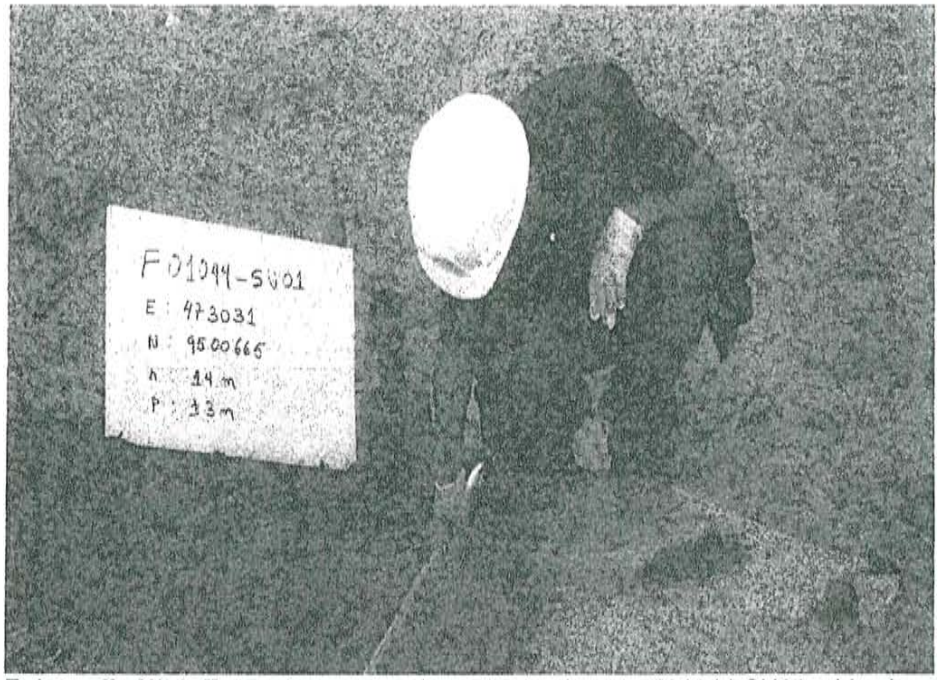
Fotografía N° 1. Toma de muestra de suelo en el punto F01044-SU01, ubicado a 1,4 m aproximadamente del Pozo T3817.
