INFORME N° 195 - 2015-OEFA/DE-SDCA-CIPASH

ASUNTO : Identificación de pasivo ambiental del subsector hidrocarburos con código de Ficha OEFA F02016, ubicado en el Lote VII/VI (ex Lote VII), en el distrito de La Brea de la provincia Talara del departamento de Piura.

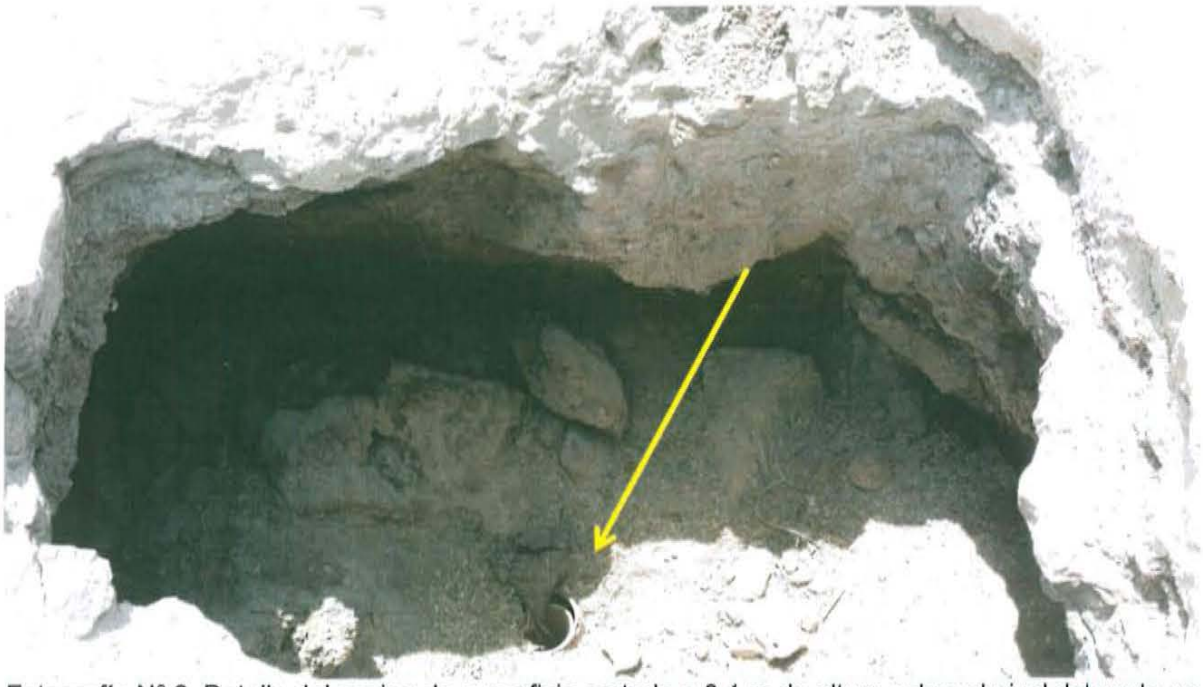
16. En ese sentido, de la revisión documentaria y evaluación in situ se tiene que el pozo se encuentra mal abandonado, toda vez que no se encuentra herméticamente cerrado ni en condiciones seguras para el abandono, conforme se establece el Artículo 2° del Decreto Supremo N° 032-2004-EM - Reglamento de las Actividades de Exploración y Explotación de Hidrocarburos[6]. Además de presentar suelo contaminado con hidrocarburos en el área circundante al pozo.

Fotografía N° 1. Pozo T3127, que se ubica dentro de un hoyo con bordes muy irregulares de 1,25 m de profundidad, el cual abarca un área de aproximadamente de 3,7 m^2.

Fotografía N° 2. Detalle del casing de superficie cortado a 0,1 m de altura sobre el nivel del suelo en avanzado estado de corrosión, con tubing, sin brida y sin accesorios que aseguren su hermetismo.
