INFORME N° 1275 - 2015-OEFA/DE-SDCA-CIPASH

Asunto : Identificación de pasivo ambiental del subsector hidrocarburos con código de Ficha OEFA F02909, ubicado en el Lote III, en el distrito de Vichayal, de la provincia de Paita del departamento de Piura.

Tipo de Informe : Informe de Pasivo Ambiental.

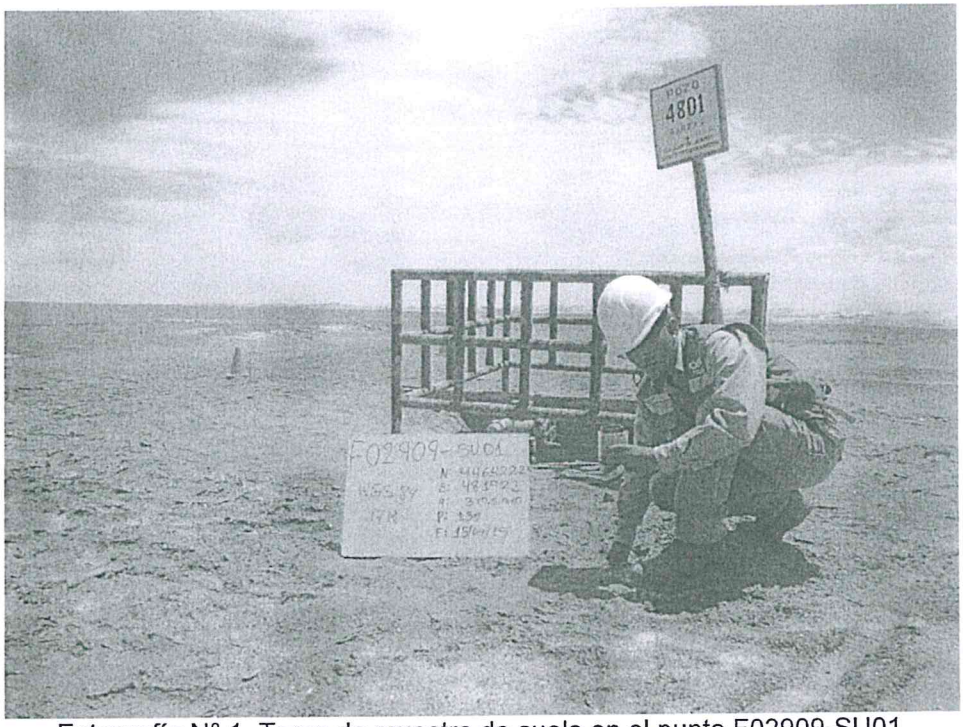
Fotografía N° 1. Toma de muestra de suelo en el punto F02909-SU01, ubicado a 3 m en dirección Oeste del Pozo T4801.

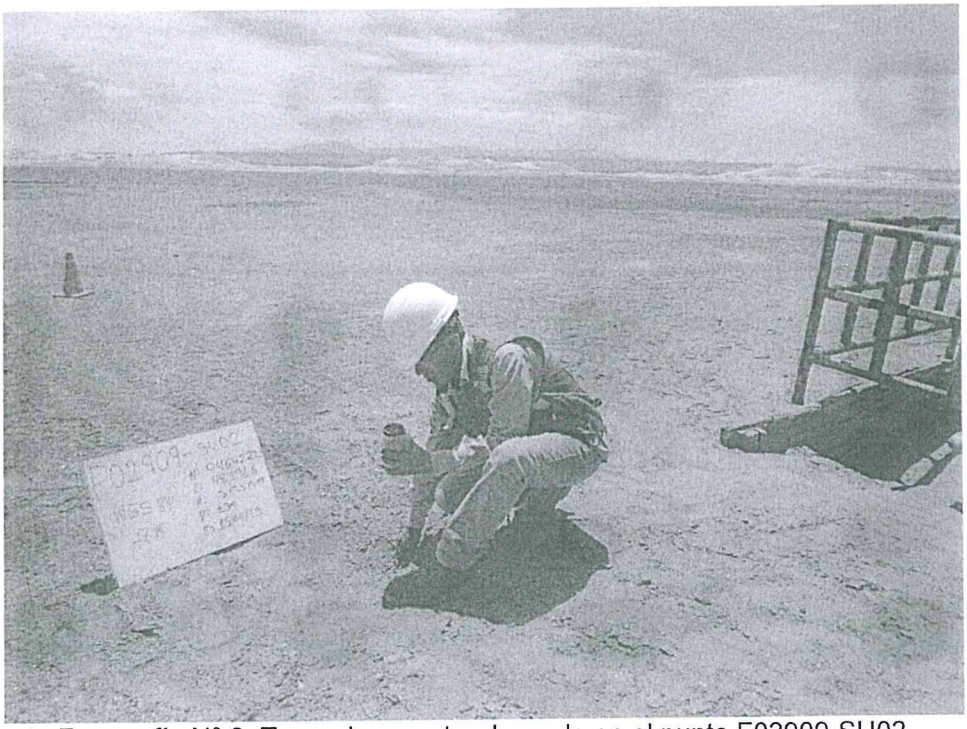
Fotografía N° 2. Toma de muestra de suelo en el punto F02909-SU02, ubicado a 4 m en dirección Sur del Pozo T4801.

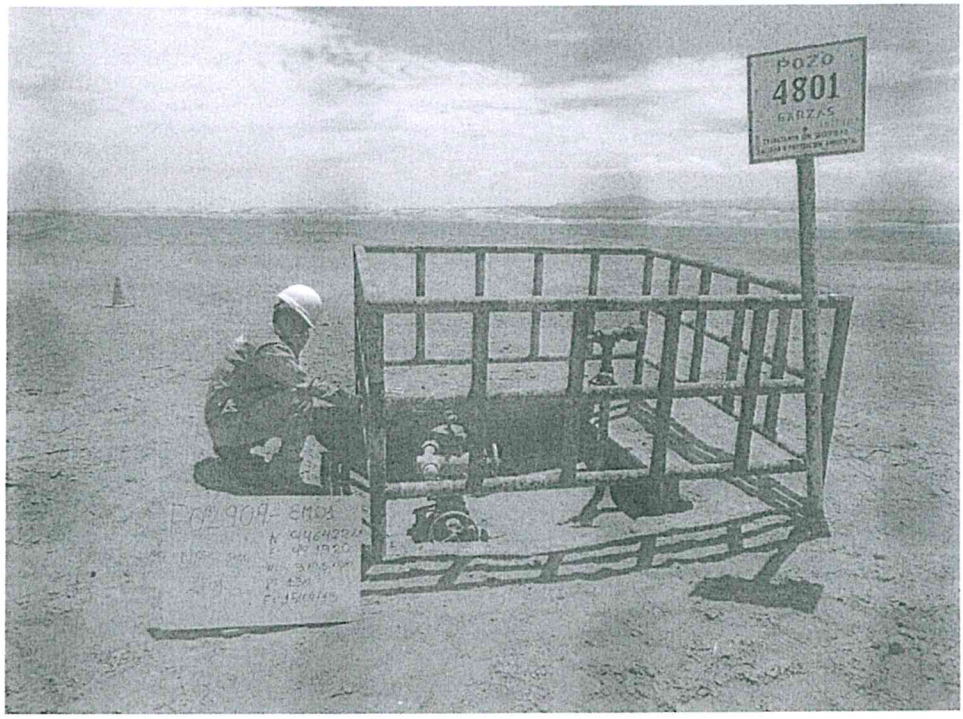
27. Los resultados obtenidos en boca de pozo (F02909-EM01) muestran la presencia de COVs y el Límite Inferior de Explosividad (LEL) alcanza valores de 4%, evidenciando que las emisiones gaseosas fugitivas provenientes del pozo están compuestas por una mezcla de gases con características inflamables. Finalmente las concentraciones de H_2S no fueron detectadas.

Fotografía N° 1. Medición en el punto F02909-EM01, ubicado en boca del Pozo T4801.

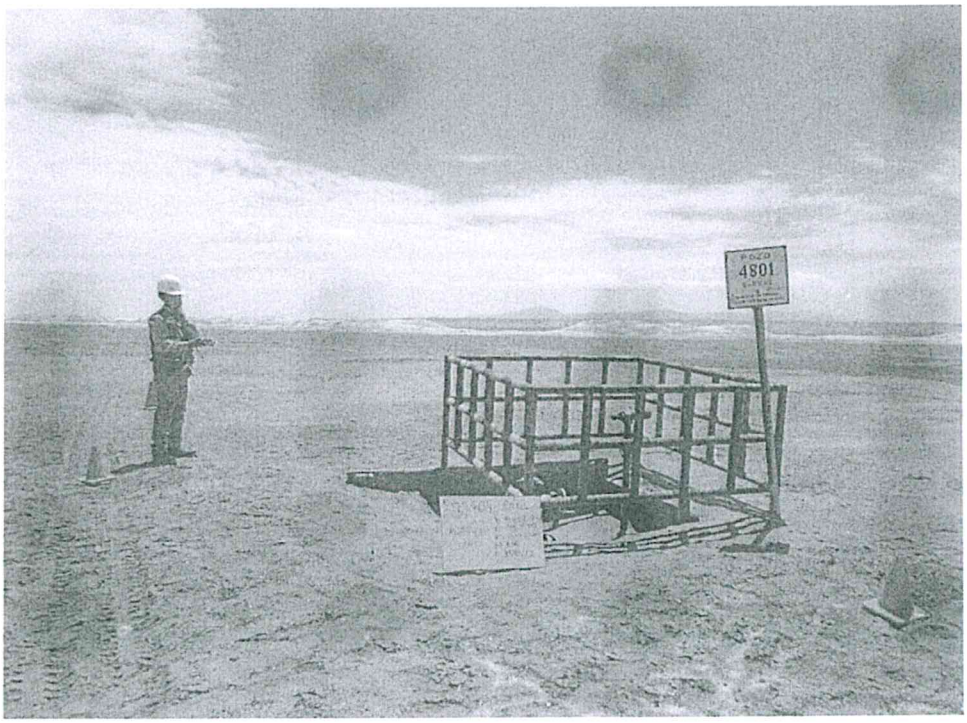
28. Los resultados obtenidos en los alrededores a la ubicación del pozo (F02909-VA01) muestran que no son significativos en comparación con las mediciones obtenidas en boca de pozo.

Fotografía N° 2. Mediciones en F02909-VA01, recorrido en el área circundante alrededor del Pozo T4801.

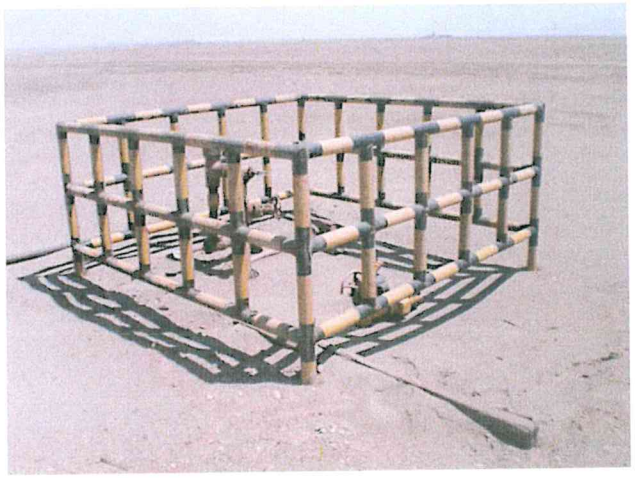
3. REGISTRO FOTOGRÁFICO

En la plataforma del pozo ATA T4801 no se observó suelos impregnados con hidrocarburos a nivel de superficie, ni se observaron poblaciones cercanas, existen vías de acceso hacia el pozo.
