INFORME N° 1420 - 2015-OEFA/DE-SDCA-CIPASH

Asunto : Identificación de pasivo ambiental del subsector hidrocarburos con código de Ficha OEFA F03023, ubicado en el Lote VII/VI (ex Lote VII), en el distrito La Brea de la provincia Talara del departamento de Piura.

Tipo de informe : Informe de Identificación de Pasivo Ambiental del Subsector Hidrocarburos

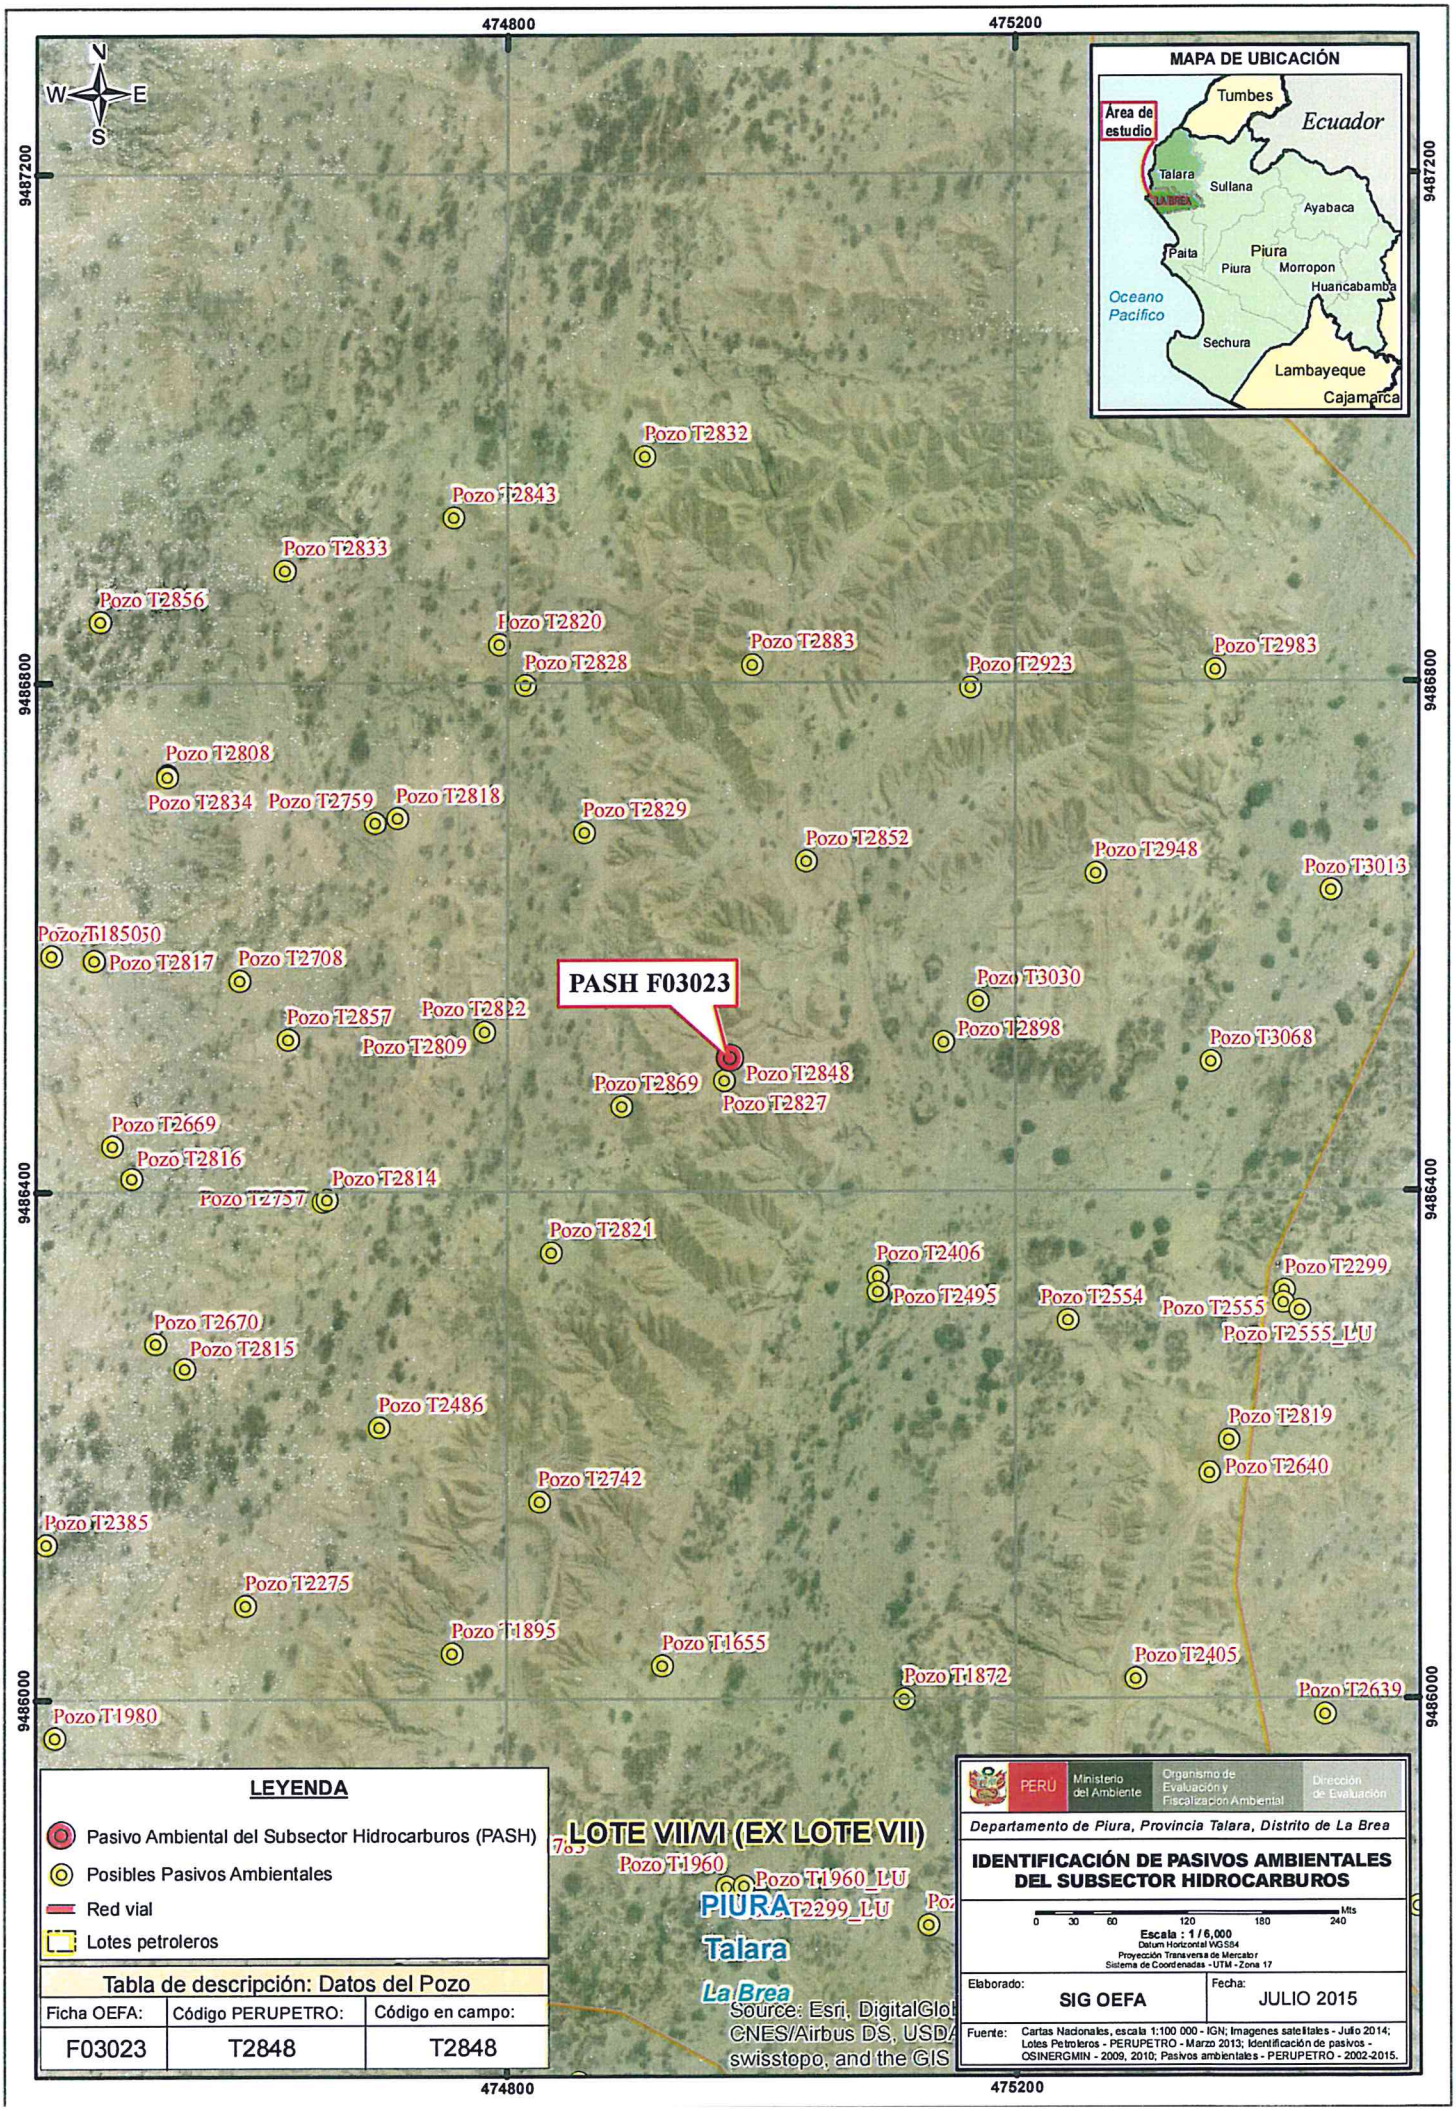
Observaciones: Los resultados obtenidos muestran la presencia de hidrocarburos en el suelo, correspondiente a la fracción de hidrocarburos F2 y Fracción de hidrocarburos F3, sin embargo, las concentraciones no superan el ECA para suelo de uso agrícola. La población potencialmente afectada ha sido determinada considerando un radio de hasta 1 km, dado que la distancia en el factor de extensión está referida a 1 km.

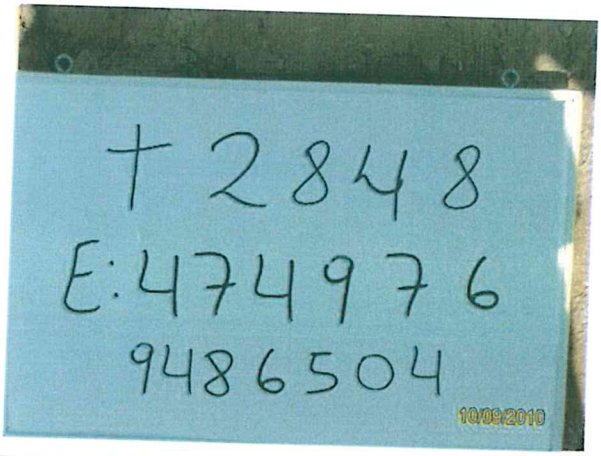
Identificación del Pozo según PERUPETRO : T2848

Observaciones RPI: 59 BOPD x 262 GOR. Acumuló Producción : 01/10/1946.
Limpiar/Rebalear/Fracturar/Profundizar @ 2300'. No recuperó casing. No colocó tapones.
Abandonar. No registra. Existe Rx abandono por no comercial.
