INFORME N° 1647 - 2015-OEFA/DE-SDCA-CIPASH

Asunto : Identificación del Pasivo Ambiental del Subsector Hidrocarburos con código de Ficha OEFA F03293, ubicado en el Lote VII/VI (ex Lote VI), en el distrito de Lobitos, de la provincia de Talara del departamento de Piura

Tipo de Informe : Informe de Identificación de un Pasivo Ambiental del Subsector Hidrocarburos

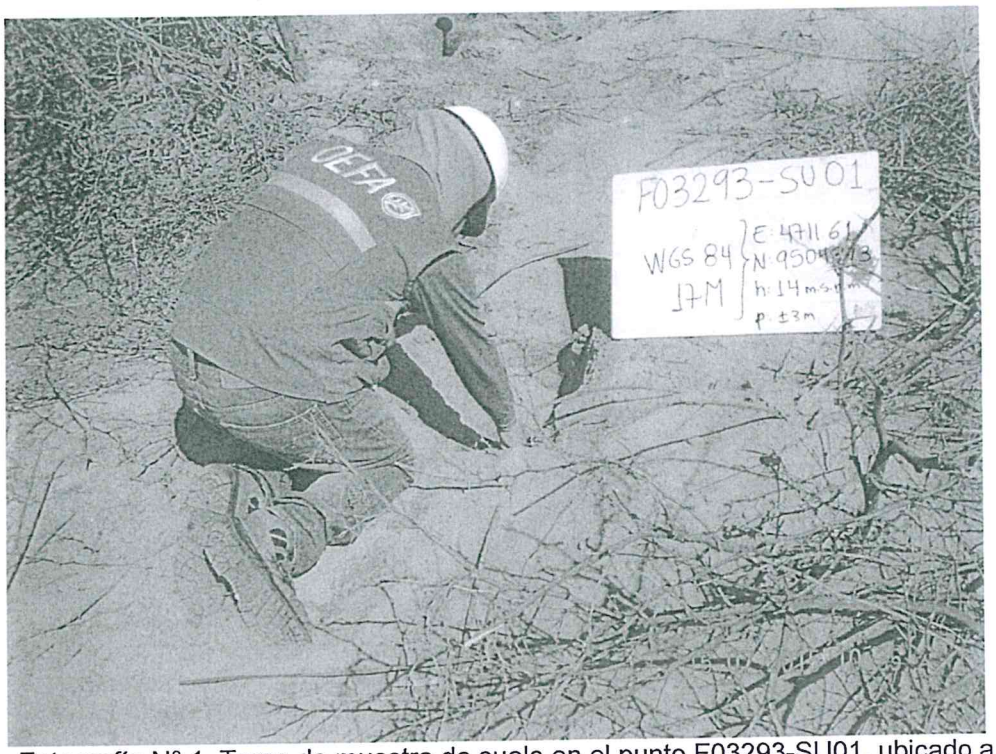
Fotografía N° 1. Toma de muestra de suelo en el punto F03293-SU01, ubicado a 3,2 m en dirección noreste del Pozo L1965.

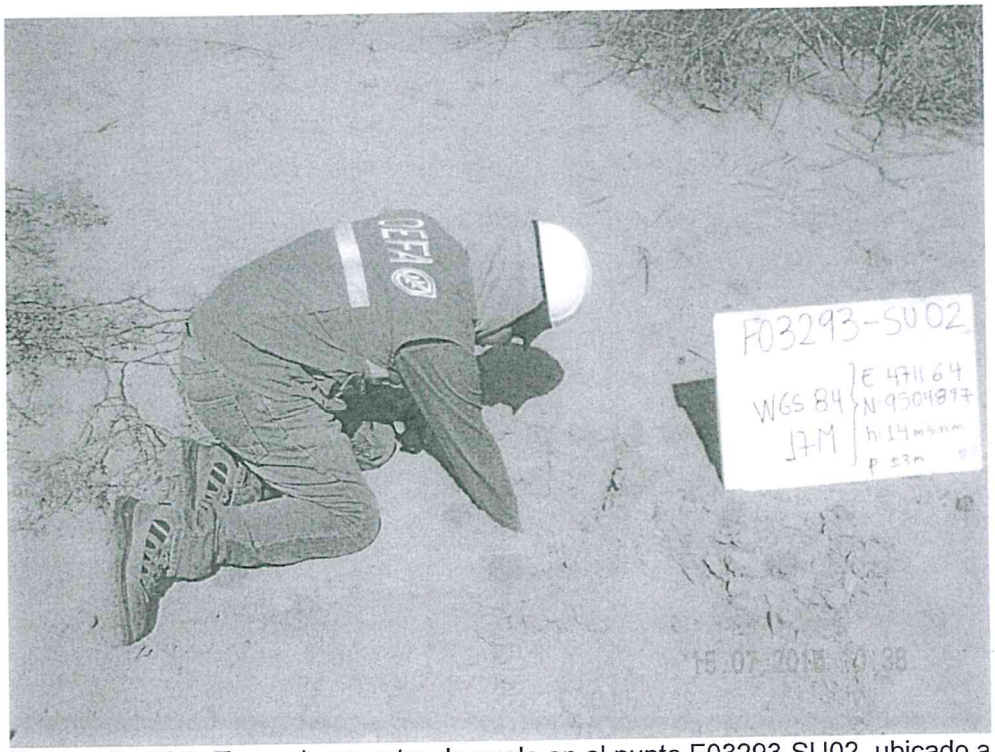
Fotografía N° 2. Toma de muestra de suelo en el punto F03293-SU02, ubicado a 9,6 m en dirección noreste del Pozo L1965.

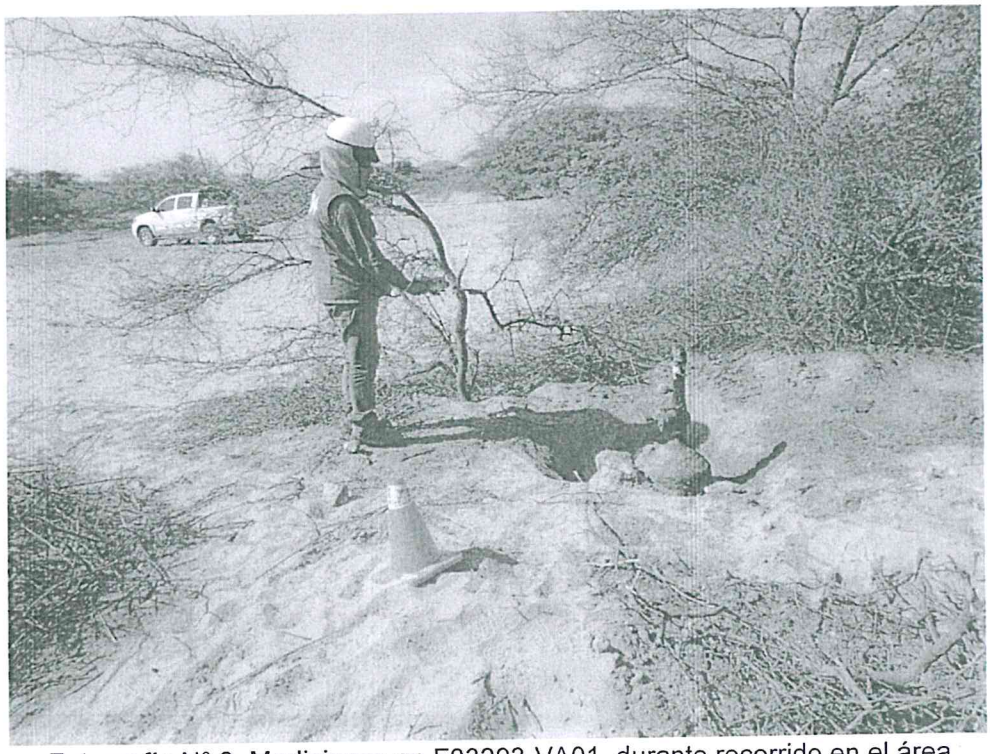
Fotografía N° 1. Medición en el punto F03293-EM01, ubicado en la tubería de reducción del Pozo L1965.

Fotografía N° 2. Mediciones en F03293-VA01, durante recorrido en el área circundante alrededor del Pozo L1965.
