INFORME N° 0446- 2015-OEFA/DE-SDCA-CIPASH

ASUNTO : Identificación de pasivo ambiental del subsector hidrocarburos, con código de Ficha OEFA F01245, ubicado en el Lote IV en el distrito de Pariñas, de la provincia Talara del departamento de Piura.

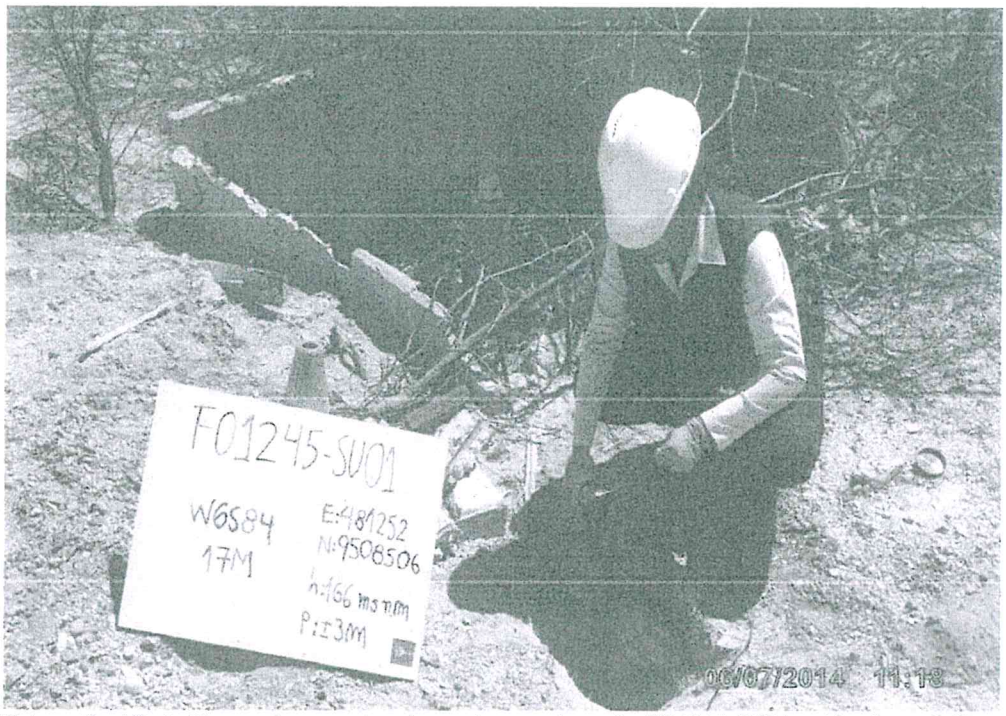
Fotografía N° 1. Toma de muestra de suelo en el punto F01245-SU01, ubicado a 2,50 m aproximadamente del Pozo T5286.

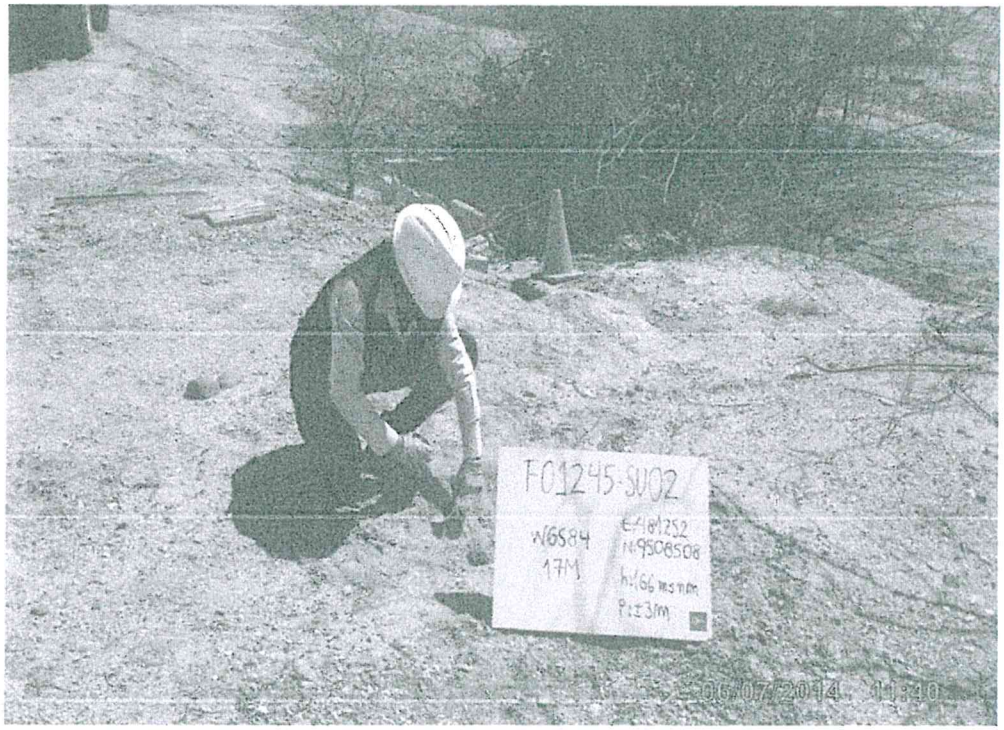
Fotografía N° 2. Toma de muestra de suelo en el punto F01245-SU02, ubicado a 6,0 m aproximadamente del Pozo T5286.
