INFORME N° 1282 - 2015-OEFA/DE-SDCA-CIPASH

Asunto : Identificación de pasivo ambiental del subsector hidrocarburos con código de Ficha OEFA F02919, ubicado en el Lote III, en el distrito de Vichayal, de la provincia de Paita del departamento de Piura.

Tipo de Informe : Informe de Pasivo Ambiental.

Ficha OEFA: F02919		Lote	Ubicación	Localización UTM (WGS 84)			Descripción
				Zona	Norte	Este	
Pozo	T4571	III	Vichayal	17	9463802	483503	Pozo inactivo que presenta suelo contaminado y emisiones gaseosas fugitivas.
Otros	-		Paita				
			Piura

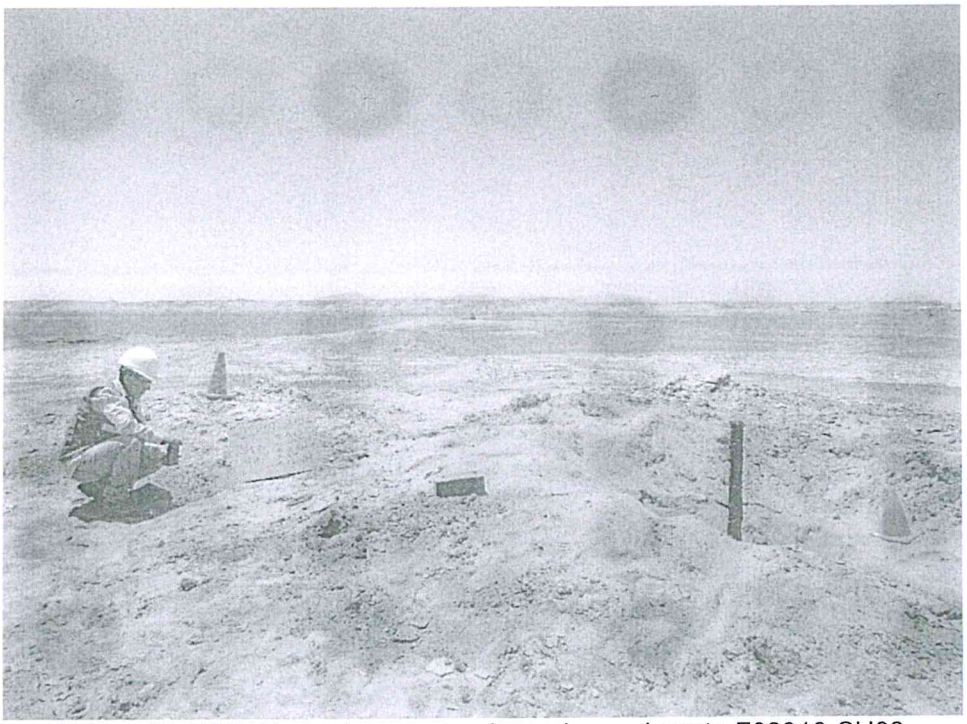
20. Los resultados obtenidos del análisis en laboratorio evidencian la presencia de suelo contaminado con hidrocarburos, dado que la concentración correspondiente a la Fracción de hidrocarburos F2 de la muestra F02919-SU01 supera el ECA[7] para suelo de uso agrícola.

Fotografía N° 1. Toma de muestra de suelo en el punto F02919-SU01, ubicado a 3 m en dirección Sur del Pozo T4571.

Fotografía N° 2. Toma de muestra de suelo en el punto F02919-SU02, ubicado a 4,5 m en dirección Norte del Pozo T4571.

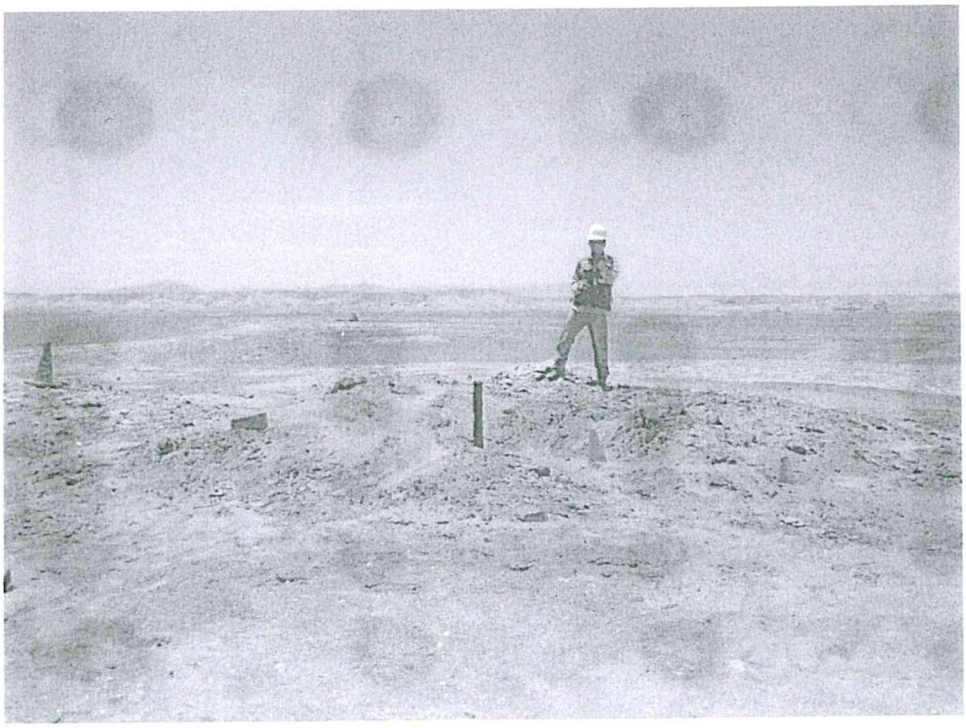
26. Los resultados obtenidos en boca de pozo (F02919-EM01) muestran la presencia de COVs; sin embargo no se cuantifican valores de Límite Inferior de Explosividad (LEL), ni concentraciones de H_2S.

27. Los resultados obtenidos en los alrededores a la ubicación del pozo (F02919-VA01) muestran concentraciones de COVs; sin embargo no se identifican concentraciones de H_2S, ni se cuantifican valores para el Límite Inferior de Explosividad (LEL) y los niveles de oxígeno en esta área fueron los normales (20,9%), por lo que no existe peligro de inflamabilidad.

Fotografía N° 1. Medición en el punto F02919-EM01, ubicado en boca del Pozo T4571.

Fotografía N° 2. Mediciones en F02919-VA01, recorrido en el área circundante alrededor del Pozo T4571.
