INFORME N° 141 - 2015-OEFA/DE-SDCA-CIPASH

ASUNTO : Identificación de pasivo ambiental del subsector hidrocarburos con código de Ficha OEFA F01434, ubicado en el Lote VII/VI (ex Lote VII), en el distrito de La Brea de la provincia Talara del departamento de Piura.

III. IDENTIFICACIÓN DE PASIVO AMBIENTAL DEL SUBSECTOR HIDROCARBUROS CON CÓDIGO DE FICHA OEFA F01434

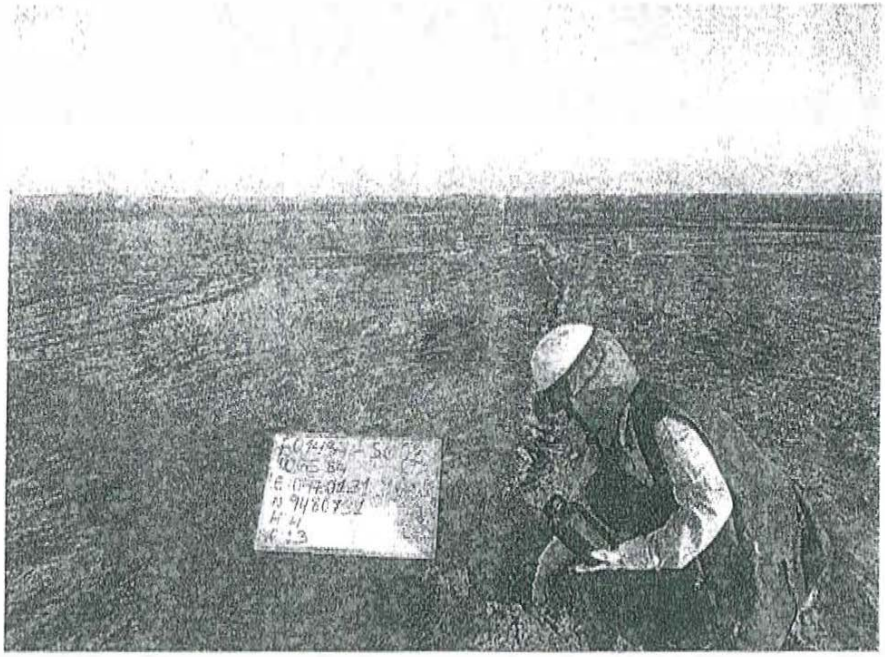
21. Los resultados obtenidos del análisis en laboratorio evidencian la presencia de suelo contaminado con hidrocarburos, dado que la concentración correspondiente a la Fracción de hidrocarburos F2 (C10-C28) de la muestra F01434-SU01, supera el ECA para suelo de uso agrícola.

Fotografía N° 1. Toma de muestra de suelo en el punto F01434-SU01, ubicado a 1 m aproximadamente al sur del Pozo T1014.
